### 生態檢核(施工階段-中)報告書

工程名稱：明德水庫海棠島內池清淤工程(陸挖)及護岸改善工程

契約編號：利授苗工 ML112TS11

工程地點：苗栗縣頭屋鄉

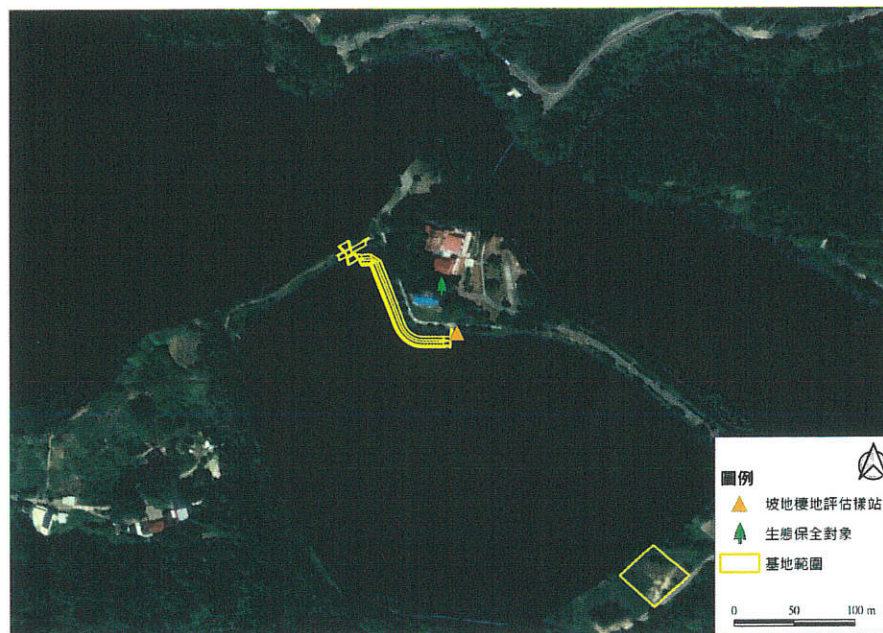
圖 3-6、生態保全對象及棲地評估位置

預定開發區域 50 公尺範圍內，有一株胸高直徑 114 公分之無患子，為苗栗縣政府公告之受保護樹木，因鄰近預定開發區域，故將之列為生態保全對象，其座標位置 X：241050 Y：2720278，該株樹木位於步道起始的石砌花臺中，樹基週邊被不透水層的水泥包圍，主幹中空腐朽，而且樹身傾斜重心不穩，因此於下方以鋼鐵支撐，健康程度尚可，未受工程影響，位置如圖四所示，相關影像如附表四所示。

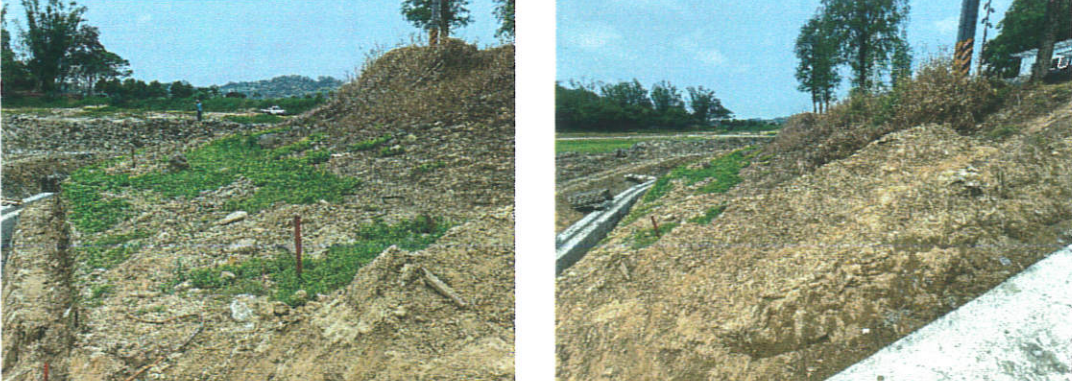
| 快速評估指標總分：5 植生現況：不理想 | |
| 點位及工程處理：本樣點位於既有護岸旁，因位於水庫淹沒區，植被自然拓殖不易，僅有草本植物。後續將於周邊新設護岸。目前因受工程影響，水位降低且植被遭清除，故植被覆蓋度大幅下降。 | |
| 災害原因推估：水泥化造成土壤被覆蓋或流失。 | |

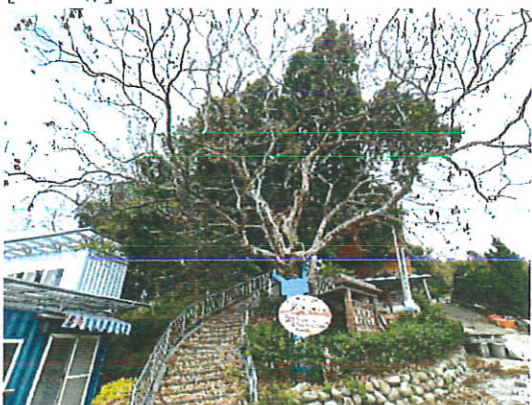
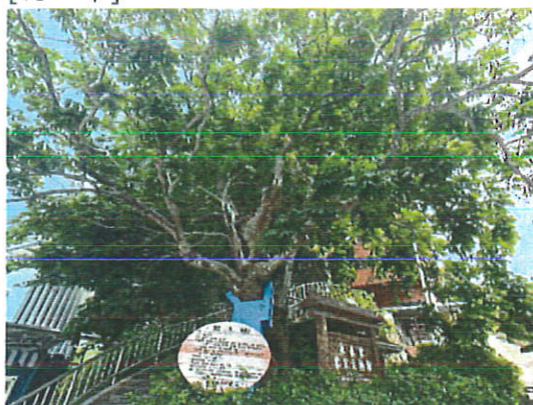
| 1. 迴避生態保全對象(無患子)，以避免其受到工程干擾。 | |

| <p>[施工前]</p> <p>日期：113.1.24<br/>說明：生態保全對象生長狀況良好</p> | <p>[施工中]</p> <p>日期：113.4.15<br/>說明：生態保全對象生長狀況良好</p> |

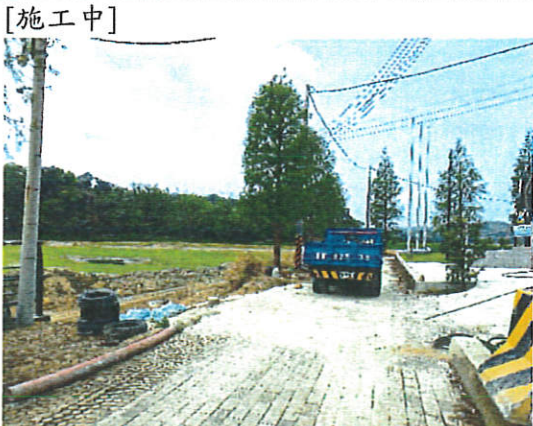
| 2. 施工便道優先使用既有道路，如須新闢道路僅限工區內影響範圍，工區外不另開闢新施工便道。 | |

| <p>[施工前]</p> <p>日期：<br/>說明：尚未施工，故暫無相關措施</p> | <p>[施工中]</p> <p>日期：113.4.15<br/>說明：施工便道優先使用既有道路</p> |

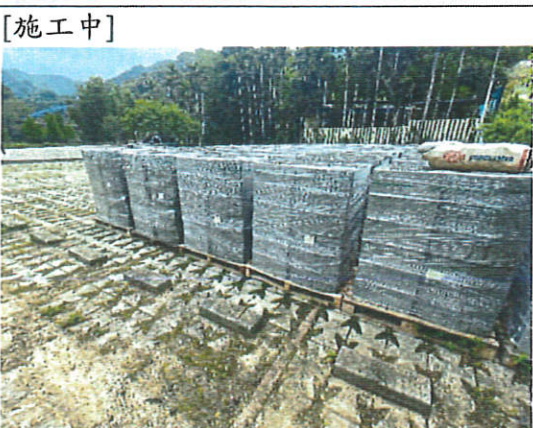
| 3. 施工所使用的物料或材料集中堆置區，以現有裸地或空地為主，不另於自然棲地另闢堆置區。 | |

| <p>[施工前]</p> <p>日期：<br/>說明：尚未施工，故暫無相關措施</p> | <p>[施工中]</p> <p>日期：113.4.15<br/>說明：物料堆置於既有空地</p> |

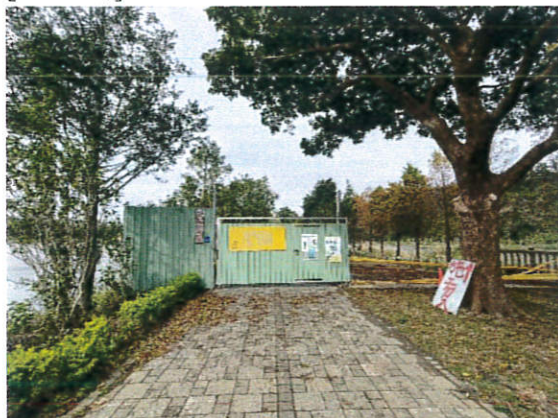
## 4. 工區周圍加裝圍籬，避免野生動物進入。

說明：已有施工圍籬

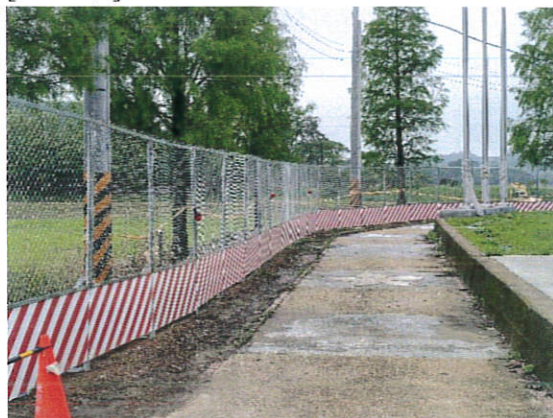
說明：已有施工圍籬

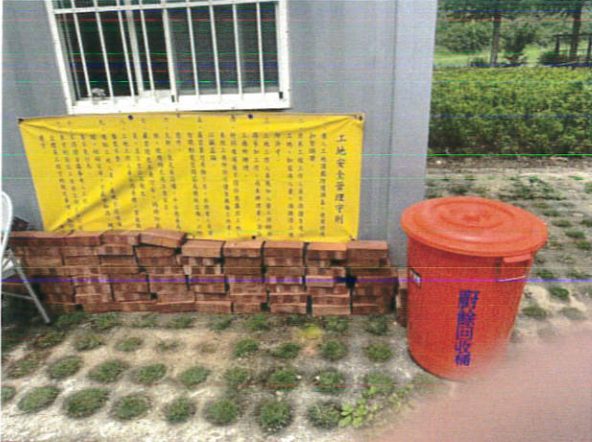
| 7. 垃圾與廚餘須妥善管理，並禁止施工人員餵食流浪犬貓。 | |

| 日期：<br>說明：尚未施工，故暫無相關措施 | 日期：113.4.26<br>說明：廚餘妥善管理 |

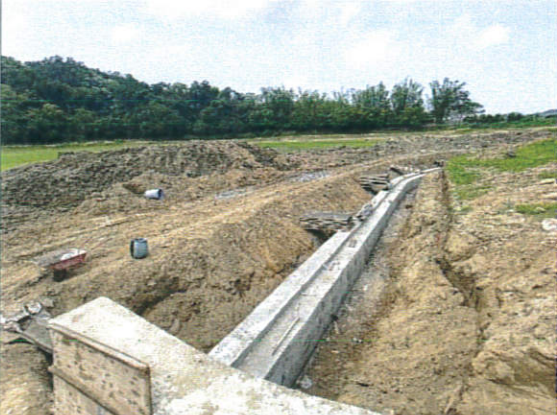
| 8. 構造物依循表面孔隙化、結構低矮化、坡度緩坡化、材料自然化及界面透水化等原則。 | |

| 日期：<br>說明：尚未施工，故暫無相關措施 | 日期：113.4.15<br>說明：目前護岸施作中，未來將採用客土袋等生態坡面，並種植原生綠化植栽。 |

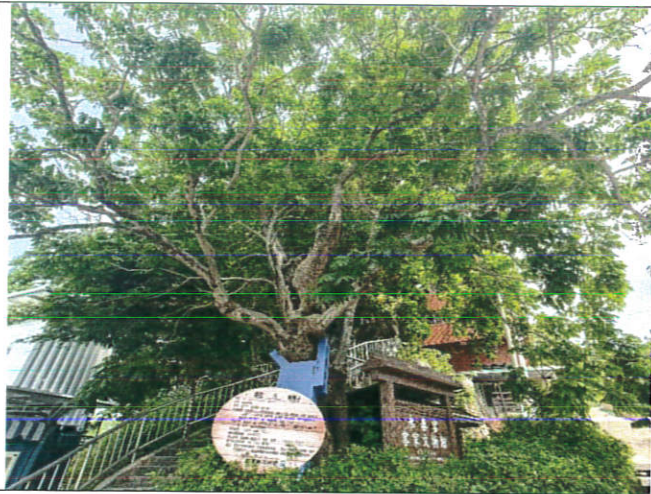
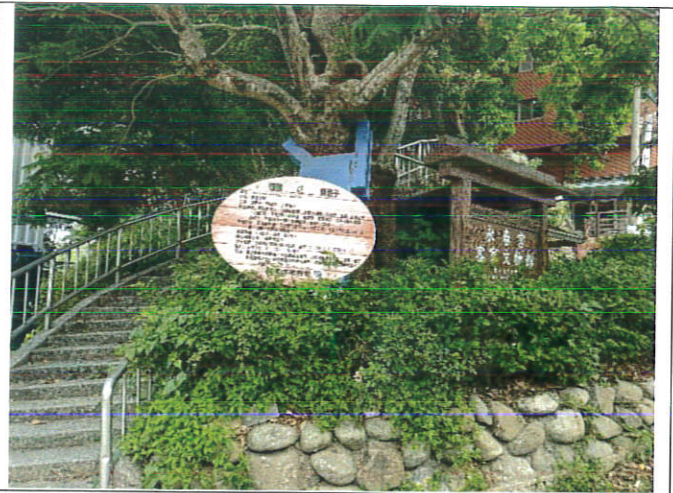
生態保全對象-無患子
