農業部農田水利署苗栗管理處

明德水庫水力抽泥清淤工程(第 2 期)

生態檢核(規劃設計階段)報告書

承攬廠商：黎明工程顧問股份有限公司

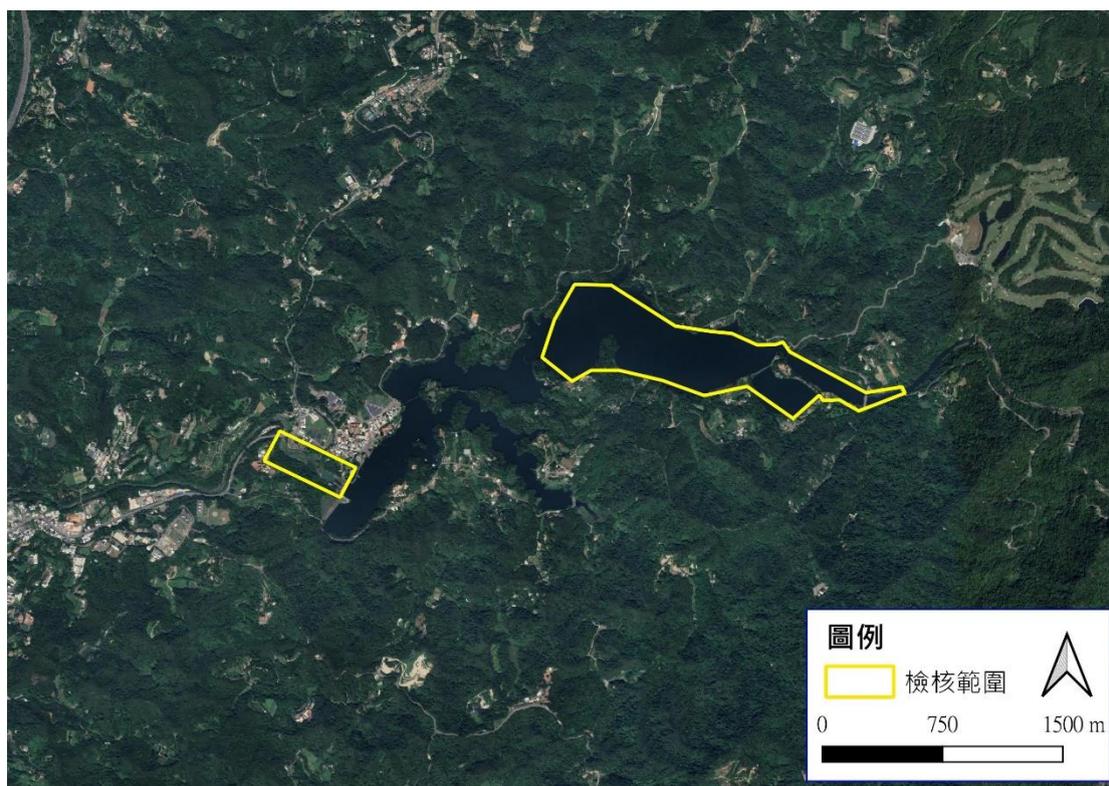
圖 1-1 本案生態檢核範圍

庫區淤泥以浮管抽取，堆置於溢洪道下游靜水池，並於豐水期間藉洩洪時放流於下游河道。檢核範圍如圖1-1所示。

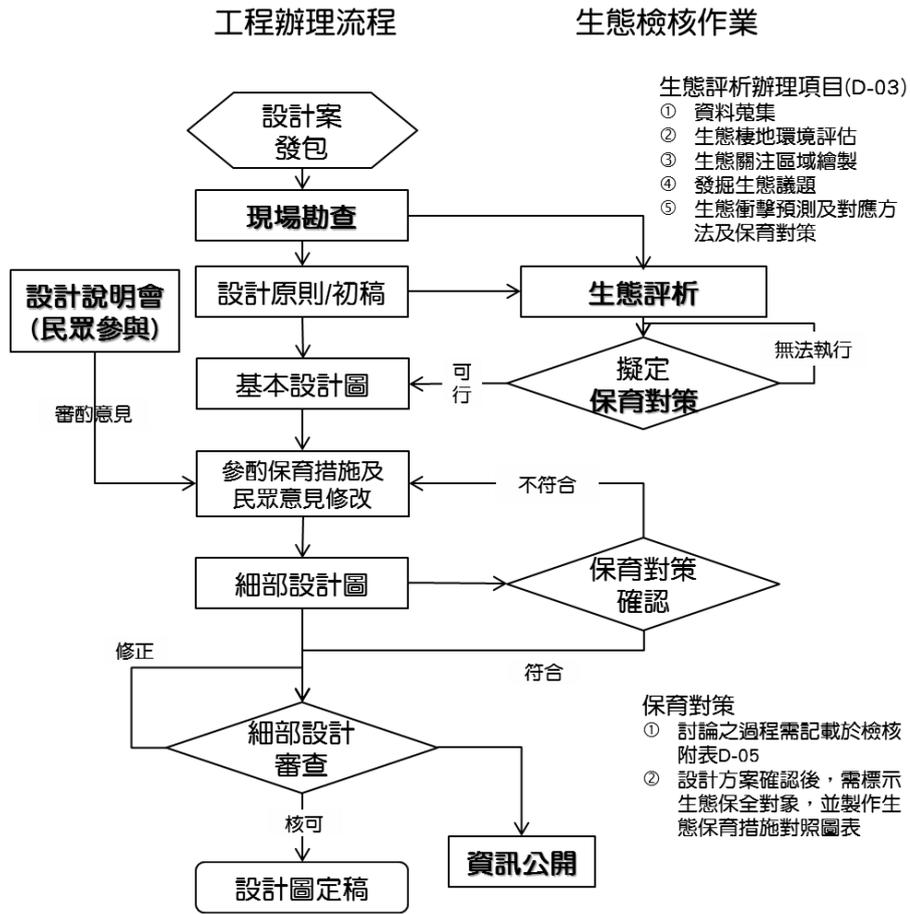
圖 2-1 規劃設計階段生態檢核作業流程圖

- 一、工程核定階段：在計畫確立前將生態影響、生態成本與效益納入考量，並研擬對生態環境衝擊較小的方案及保育對策原則。
- 二、規劃設計階段：評估潛在生態課題、確認工程範圍及週邊環境的生態議題與生態保全對象，並提出生態保育對策及工法修正，流程如圖2-1所示。
- 三、施工階段：落實前兩階段所擬定之生態保育對策與工法，確保生態保全對象、生態關注區域完好與維護環境品質。
- 四、維護管理階段：定期監測評估治理範圍的棲地品質，分析生態課題與研擬改善之生態保育措施。現階段本工程計畫屬於『規劃設計階段』，其

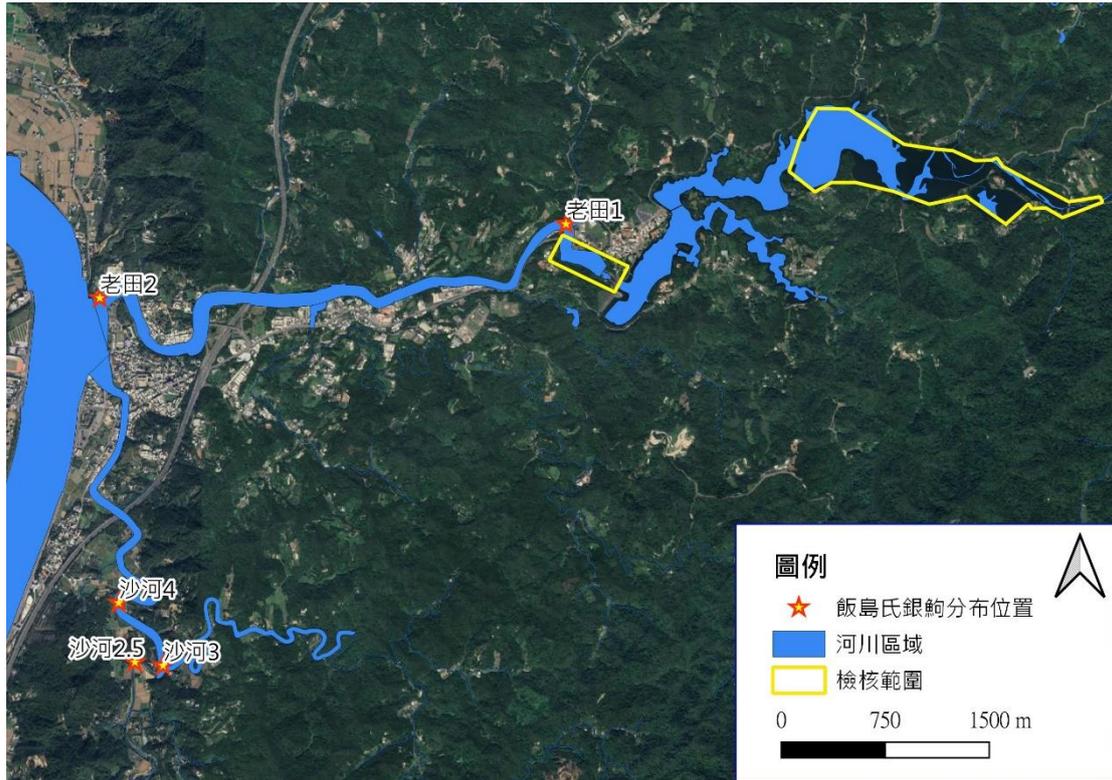
圖 3-1 飯島氏銀鮎分布位置

此外，根據文獻記錄，距離本案放淤口最近之老田寮溪1號樣站周邊，於107年曾調查到少量飯島氏銀鮎，108年亦有調查到，但比107年度略少，該樣站在當年冬季有人為大規模干擾周邊環境，109年該調查團隊再次前往時，發現90%植被已恢復，但該年度調查未發現飯島氏銀鮎。雖於109年後即未在老田寮溪發現飯島氏銀鮎，但有鑑於該流域在過往5年內曾為飯島氏銀鮎棲息地，目前也無法排除可能尚有少量族群棲息於此，故清淤工程進行時仍應特別注意水庫溢洪道下游之老田寮溪

流域。另外，本案周邊之飯島氏銀鮎分布位置如圖3-1所示。

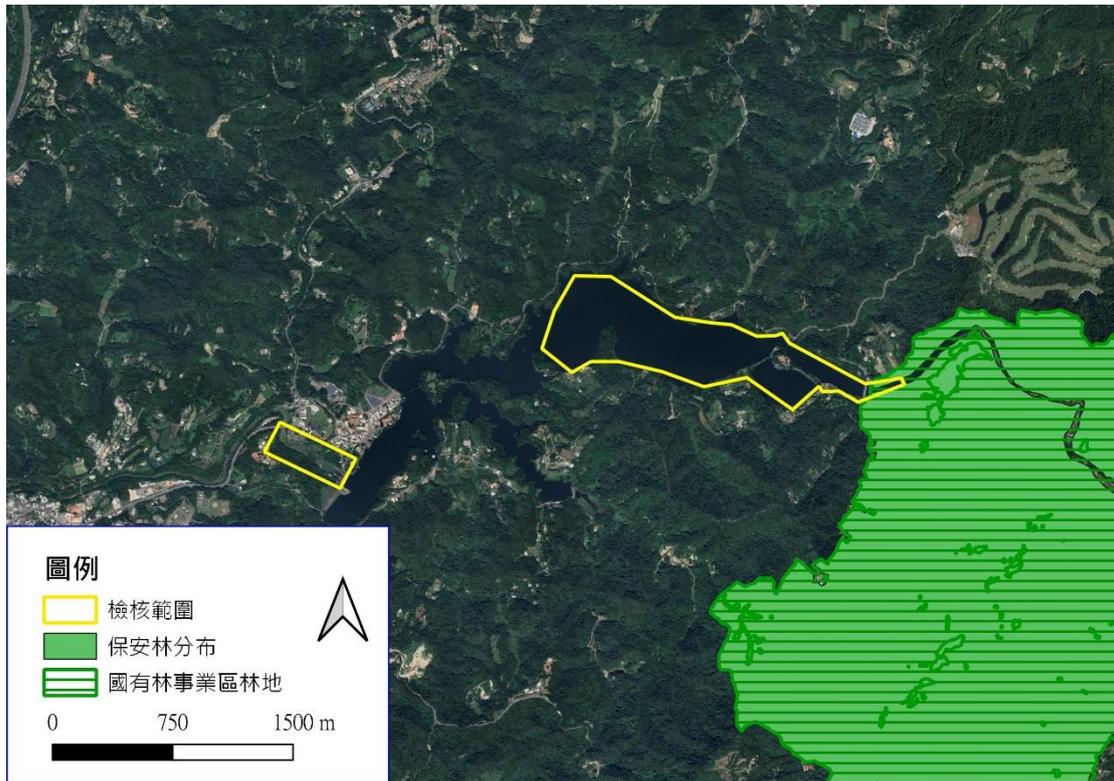
圖 3-2 生態相關圖資套疊(保安林及國有林)

保安林之目的在藉由森林植物之樹冠枝葉幹等截留雨水、被覆地面以減少沖蝕，保護土地，或藉植物擴展之根系固著土壤、增加土壤孔隙；達到鞏固土石、涵養水源之作用。依據「保安林經營準則」第八條第六項：公用事業、公共設施、公共建設、探礦、採礦或土石採取用地無法避免之障礙木，經主管機關核准者始能砍伐。然本工程以水域環境為主要影響範圍，右側邊界雖與保安林及國有林範圍有所重疊，但應無影響之虞，如圖3-2所示。

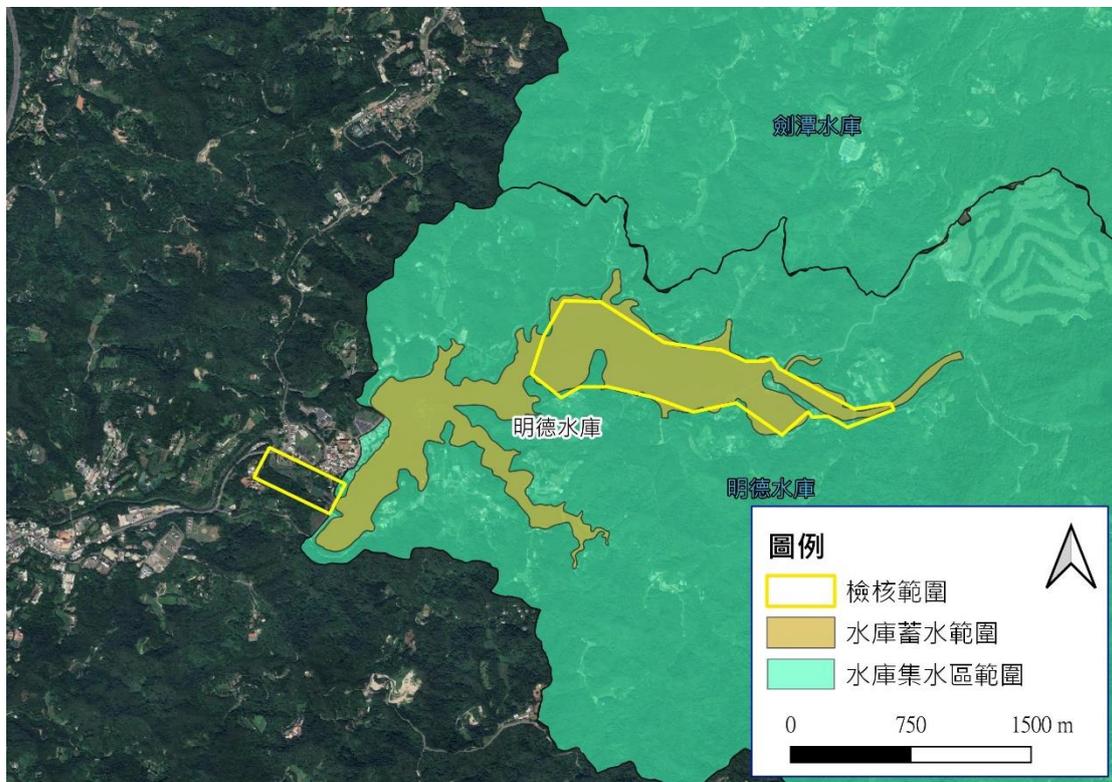
圖 3-3 生態相關圖資套疊(水庫集水區及蓄水範圍)

水庫集水區係指水庫大壩全流域稜線以內所涵蓋之地區，以涵養水源、防治沖蝕、崩塌、地滑、土石流、淨化水質，維護自然生態環境為重點。本工程抽泥範圍位於水庫集水區及水庫蓄水範圍內，如圖3-3所示。

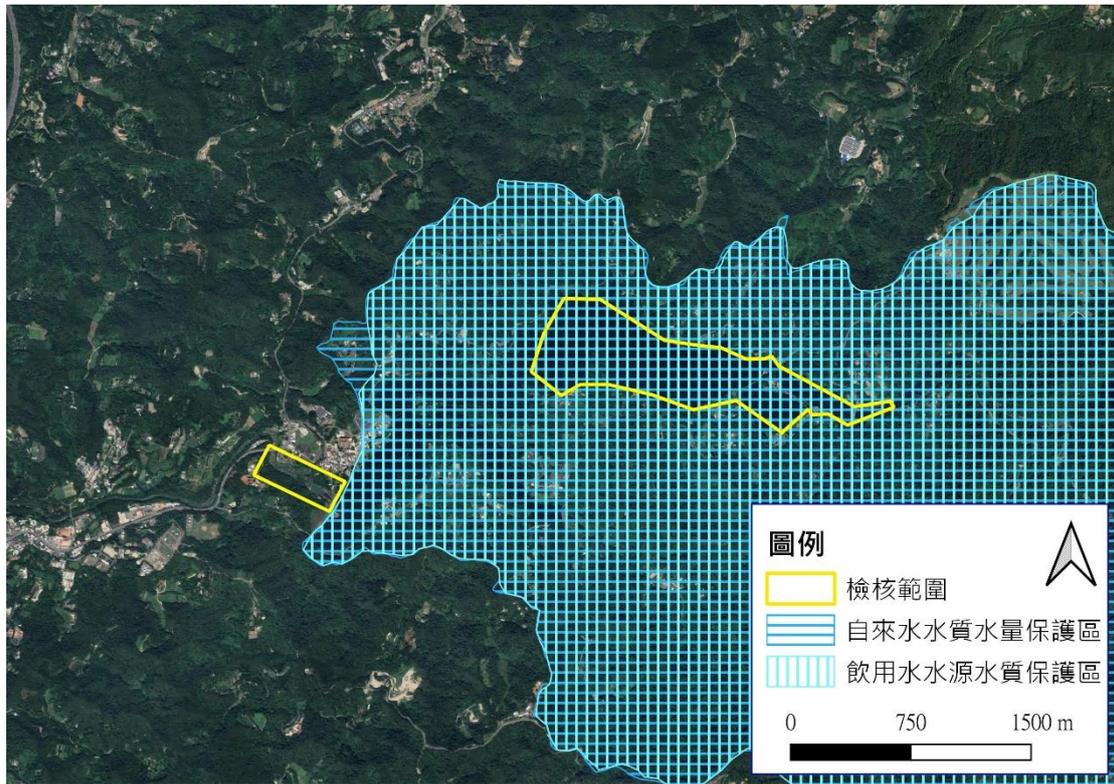
圖 3-4 生態相關圖資套疊(水質水量保護區及飲用水水源保護區)

本案抽泥作業範圍涉及水質水量保護區及飲用水水源保護區水質水量保護區，禁止之行為如：(1)濫伐林木或濫墾土地。(2)變更河道足以影響水之自淨能力。(3)土石採取或採礦、採礦致污染水源。(4)排放超過規定標準之工礦廢水或家庭污水，或其總量超過目的事業主管機關所訂之標準。(5)污染性工廠。(6)設置垃圾掩埋場或焚化爐、傾倒、施放或棄置垃圾、灰渣、土石、污泥、糞尿、廢油、廢化學品、動物屍骸或其他足以污染水源水質物品。(7)在環境保護主管機關指定公告之重要取水口以上集水區養豬；其他以營利為目的，飼養家禽、家畜。(8)以營利為目的之飼養家畜、家禽。(9)高爾夫球場之興建或擴建。(10)核能或其他能源之開發、放射性廢棄物儲存或處理場所之興建。(11)其他足以貽害水質、水量，經中央主管機關會商目的事業主管機關公告之行為。

用水水源水質保護區一定距離內之地區，不得有污染水源水質之行為，包含(1)非法砍伐林木或開墾土地。(2)工業區之開發或污染性工廠之設立。(3)核能及其他能源之開發及放射性核廢料儲存或處理場所之興建。(4)傾倒、施放或棄置垃圾、灰渣、土石、污泥、糞尿、廢油、廢化學品、動物屍骸或其他足以污染水源水質之物品。(5)以營利為目的之飼養家畜、家禽。(6)新社區之開發。但原住民部落因人口自然增加形成之社區，不在此限。(7)高爾夫球場之興、修建或擴建。(8)土石採取及採礦、採礦。(9)規模及範圍達應實施環境影響評估之鐵路、大眾捷運系統、港灣及機場之開發。(10)河道變更足以影響水質自淨能力，且未經主管機關及目的事業主管機關同意者。(11)道路及運動場地之開發，未經主管機關及目的事業主管機關同意者。如圖3-4所示。

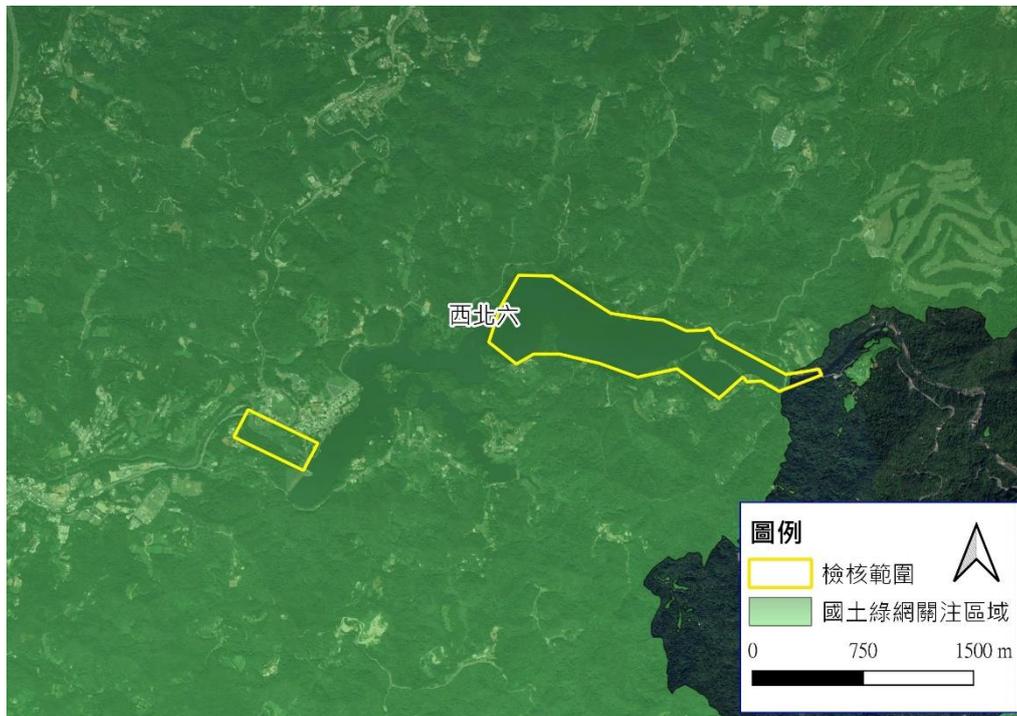
國土生態綠網係依據地理區位、氣候條件等條件，進行地理氣候區的分類，並考量行政便利性原則下，將台灣本島依縣市界劃分為7個綠網分區，以進行關注區域及關注物種盤點，及後續的保育政策擬定與推動。其中，臺灣本島陸域關注區域共39處，本預定開發區域位於「西北六」區，重點關注物種包含石虎、穿山甲、食蟹獾、麝香貓、八色鳥、灰面鵟鷹、食蛇龜、柴棺龜、鉛色水蛇、白腹遊蛇、草花蛇、臺北樹蛙、金線蛙、高體鱒鮭、飯島氏銀鮎、日本鰻鱺、史尼氏小鮰、七星鱧、大田鱉等。但因「西北六」區涵蓋之區域廣大，所包含之棲地類型眾多，上述物種亦非全然位於本案鄰近區域，小尺度來看，本檢核範圍內之關注物種擬聚焦在石虎及飯島氏銀鮎兩種。相關套圖結果如圖3-5所示。

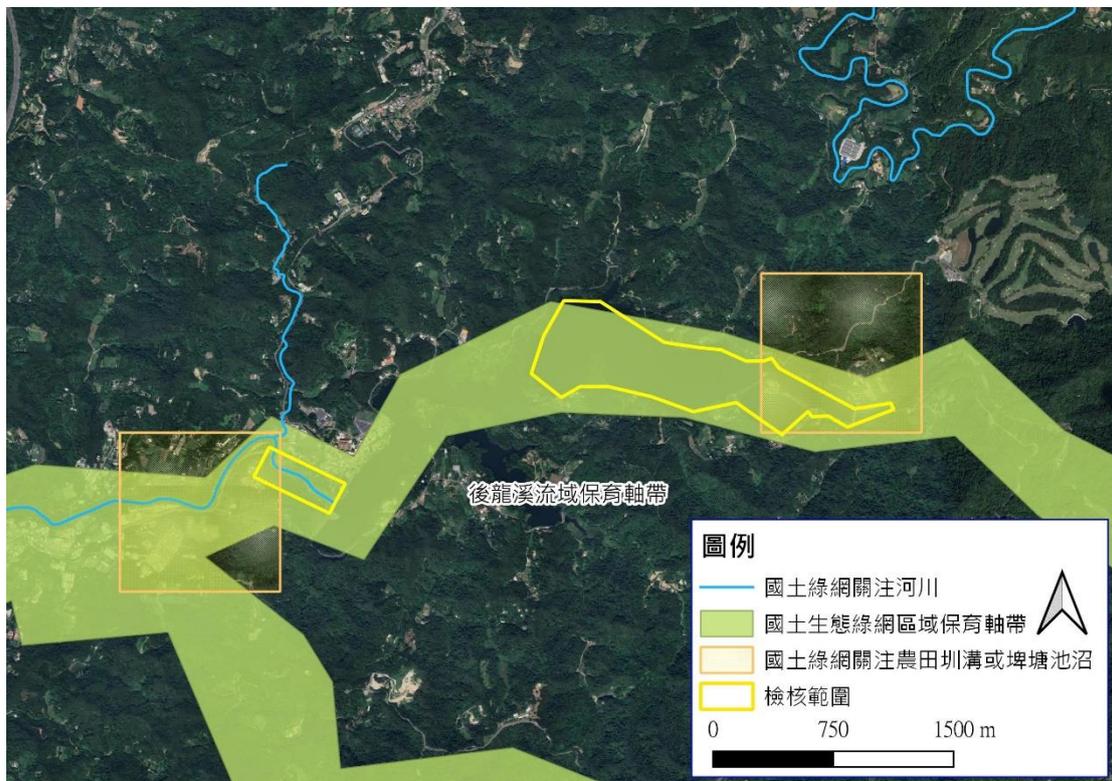
圖 3-6 生態相關圖資套疊(國土生態綠網區域保育軸帶、關注農田圳溝、埤塘池沼及河川)

檢核範圍位於「後龍溪流域保育軸帶」，此外，尚涉及「國土生態綠網關注農田圳溝、埤塘池沼」和「國土生態綠網關注河川」，綜整關注物種共有：石虎、飯島氏銀鮫、纓口臺鰍、臺灣間爬岩鰍、臺灣白甲魚、短吻小鰾鮫、日本鰻鱺、長脂瘋鱈、高體鰱鮫、纓口臺鰍、刺花椒、三葉埔姜等。但因「後龍溪流域保育軸帶」之區域廣大，涵蓋之棲地類型眾多，故上述物種並非全然位於本案鄰近區域，小尺度來看，本檢核範圍內之關注物種擬聚焦在石虎及飯島氏銀鮫兩種。相關套圖結果如圖3-6所示。

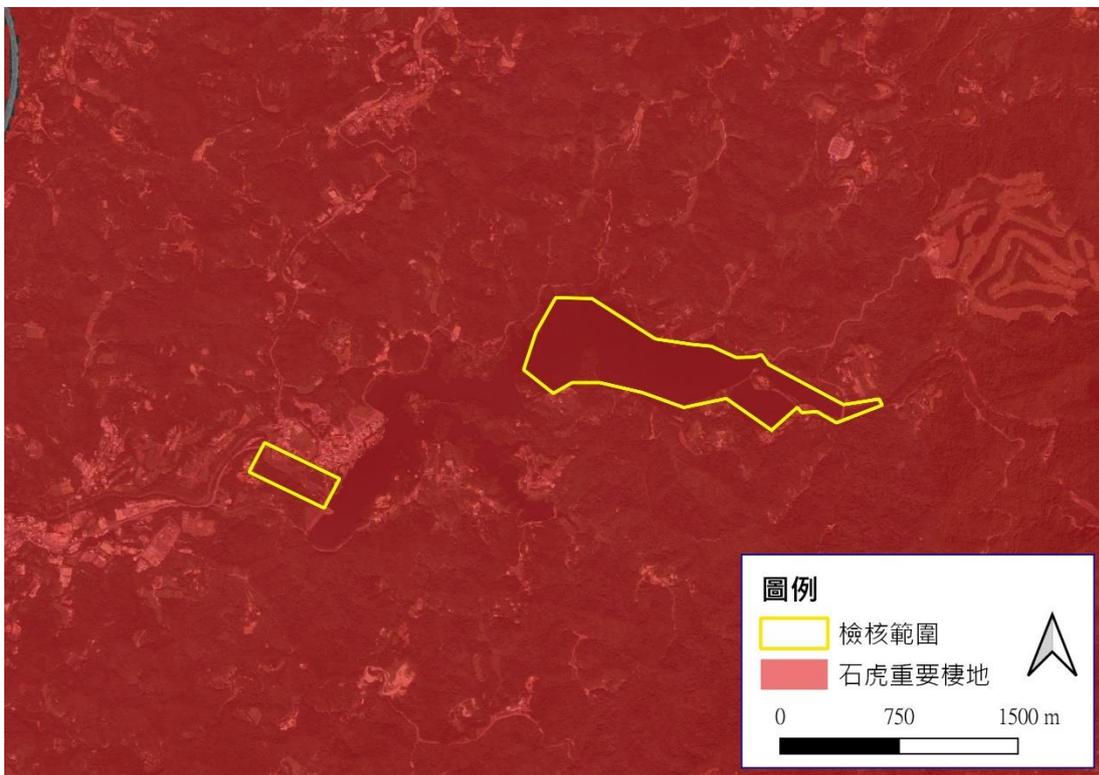
本石虎石虎重要棲地套疊圖層是根據林務局2017年之「重要石虎棲地保育評析(2/2)」成果報告書，蒐集450個有座標的石虎出現地點，主要為自動照相機調查記錄，亦包含部分路殺、救傷與目擊記錄，再將石虎分布點加上3,500m（最大活動範圍直徑）緩衝範圍為石虎出現範圍，透過MAXENT進行分析產出石虎可利用之適合棲地範圍，此範圍與石虎分布範圍交集後即為重要棲地，結果顯示本檢核範圍全區皆位於石虎重要棲地中，故工程進行需避免擾動河岸邊之森林及高草地，以減低可能對於石虎造成之干擾。相關套圖結果如圖3-7所示。

本計畫施工涵蓋範圍位於石虎重要活動棲地，過往記錄顯示周邊之石虎出現熱點主要位於頭屋鄉126縣道，車輛行經時需減速慢行，避免路殺，施工時亦需特別注意工區周遭是否有石虎出沒。

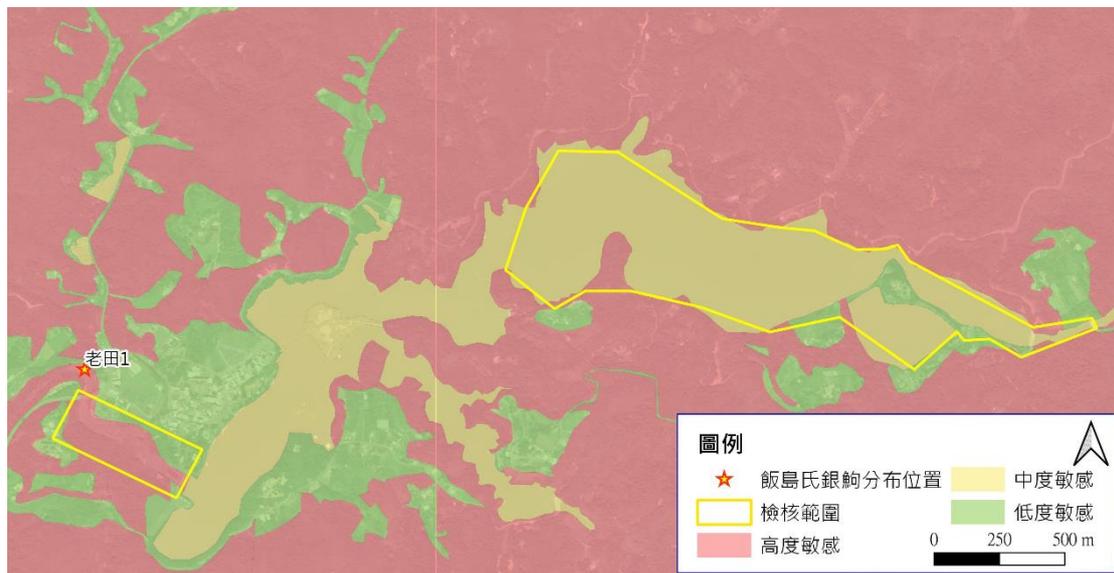
圖 3-8 預定開發範圍套疊生態敏感區圖

生態敏感區圖用於確認工程影響範圍及周邊地區之生態敏感性，套疊衛星影像圖配合現勘狀況，分級為低、中、高度敏感區，協助設計及施工單位瞭解當地之生態敏感性。本工程預定區域周邊天然林自然度高，為大面積且完整之動物棲息地，水庫下游之老田寮溪，為一級保育類飯島氏銀鮭之棲地，亦屬高度生態敏感區(紅色區塊)；水庫水體可提供周邊陸域生物覓食、攝水，屬中度生態敏感區(黃色區塊)；相較之下，部分地區因鄰近住宅區，道路經過或開闢為農田，屬人為干擾較嚴重者，故敏感度較低(綠色區塊)。如圖3-8所示。

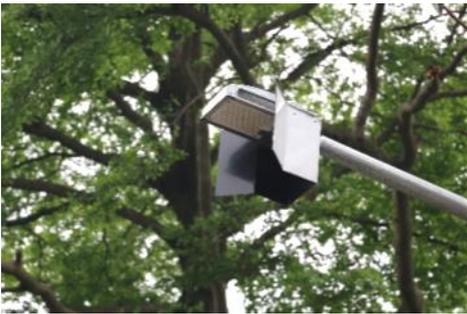
迴避	縮小	減輕	補償
<p>1. 迴避周邊自然度較高之次生林等良好棲地。</p>	<p>1. 施工便道優先使用既有道路，不另開闢新施工便道。 2. 施工所使用的物料或材料集中堆置區，以現有裸地或空地為主，不另於自然棲地另闢堆置區。</p>	<p>1. 施工位置應精準規劃，切勿開挖開發預定地外圍天然植被，以維護工區外生物棲息地。 2. 施工機具、器材、廢棄物均不得放置遺留在施工範圍外之環境。 3. 施工整地中嚴禁使用除草劑及殺蟲劑等化學藥劑，避免毒殺生物或間接毒殺期獵食者。 4. 使用低噪音工法或低噪音機具施工，施工機具應定期維護保養，加裝隔音裝置，亦可搭建隔音牆或隔音布，以降低噪音振動對周邊野生動物的干擾。 5. 於縣道 126 及苗 16 鄉道設置限速牌及當心石虎之相關告示牌，施工車輛需注意遵循速限以免造成路殺，建議速限在 30 公里/小時以下。 6. 工程施作避開石虎活動高峰期(晚間六點至隔日上午四點)。 7. 工程施作時間避免規劃於夜間，必要之夜間照明須設置遮光罩，或螢火蟲專用 LED(燈光源波長在 590nm 左右)，可減低工程作業對周邊夜行性生物及螢火蟲之干擾，如下圖所示。

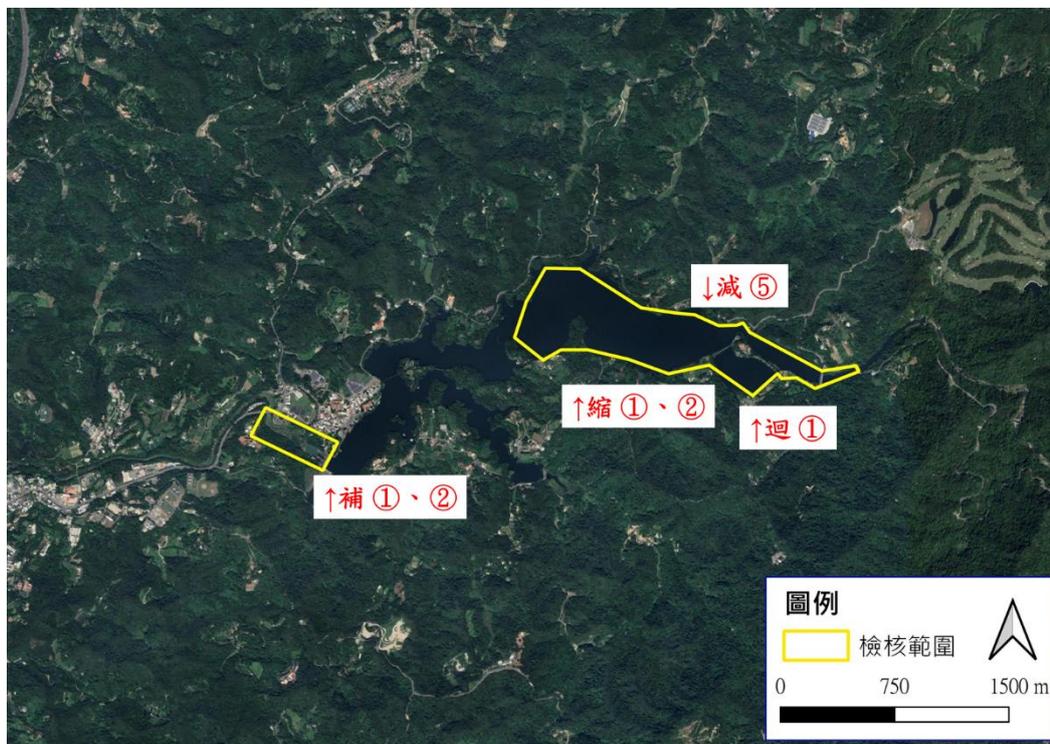
基本設計內容說明：

(大部份之減輕對策皆屬全工區適用，故不另標示)

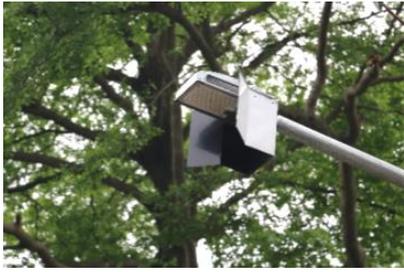
(7) 工程施作時間避免規劃於夜間，必要之夜間照明須設置遮光罩，或螢火蟲專用 LED(燈光源波長在 590nm 左右)，可減低工程作業對周邊夜行性生物及螢火蟲之干擾，如下圖所示。

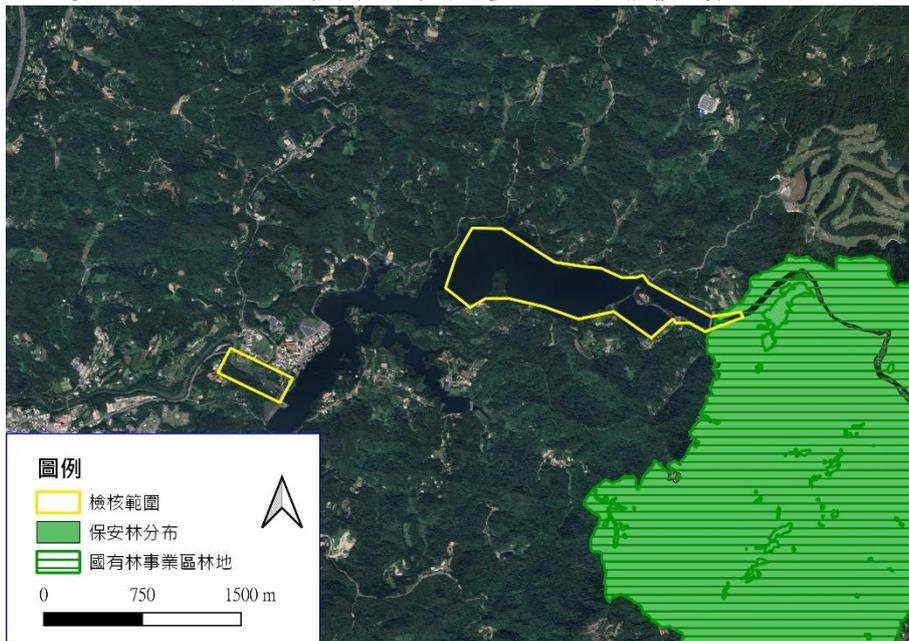
保安林之目的在藉由森林植物之樹冠枝葉幹等截留雨水、被覆地面以減少沖蝕，保護土地，或藉植物擴展之根系固著土壤、增加土壤孔隙；達到鞏固土石、涵養水源之作用。依據「保安林經營準則」第八條第六項：公用事業、公共設施、公共建設、探礦、採礦或土石採取用地無法避免之障礙木，經主管機關核准者始能砍伐。然本工程以水域環境為主要影響範圍，右側邊界雖與保安林及國有林範圍有所重疊，但應無影響之虞，如圖四所示。

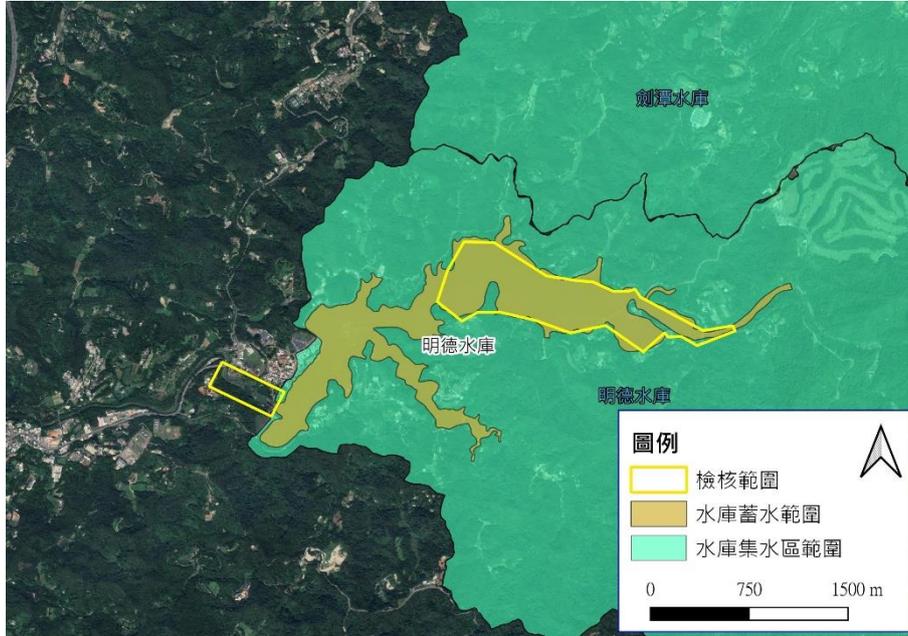
圖五、生態相關圖資套疊(水庫集水區及蓄水範圍)

水庫集水區係指水庫大壩全流域稜線以內所涵蓋之地區，以涵養水源、防治沖蝕、崩塌、地滑、土石流、淨化水質，維護自然生態環境為重點。本工程抽泥範圍位於水庫集水區及水庫蓄水範圍內，如圖五所示。

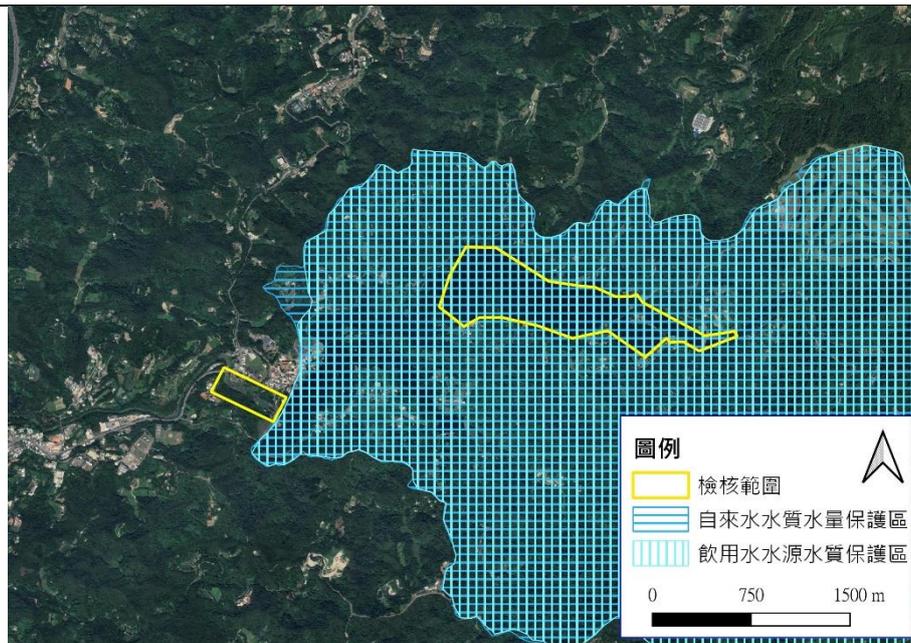
圖六、生態相關圖資套疊(水質水量保護區及飲用水水源保護區)

用水水源水質保護區一定距離內之地區，不得有污染水源水質之行為，包含(1)非法砍伐林木或開墾土地。(2)工業區之開發或污染性工廠之設立。(3)核能及其他能源之開發及放射性核廢料儲存或處理場所之興建。(4)傾倒、施放或棄置垃圾、灰渣、土石、污泥、糞尿、廢油、廢化學品、動物屍骸或其他足以污染水源水質之物品。(5)以營利為目的之飼養家畜、家禽。(6)新社區之開發。但原住民部落因人口自然增加形成之社區，不在此限。(7)高爾夫球場之興、修建或擴建。(8)土石採取及探礦、採礦。(9)規模及範圍達應實施環境影響評估之鐵路、大眾捷運系統、港灣及機場之開發。(10)河道變更足以影響水質自淨能力，且未經主管機關及目的事業主管機關同意者。(11)道路及運動場地之開發，未經主管機關及目的事業主管機關同意者。如圖六所示。

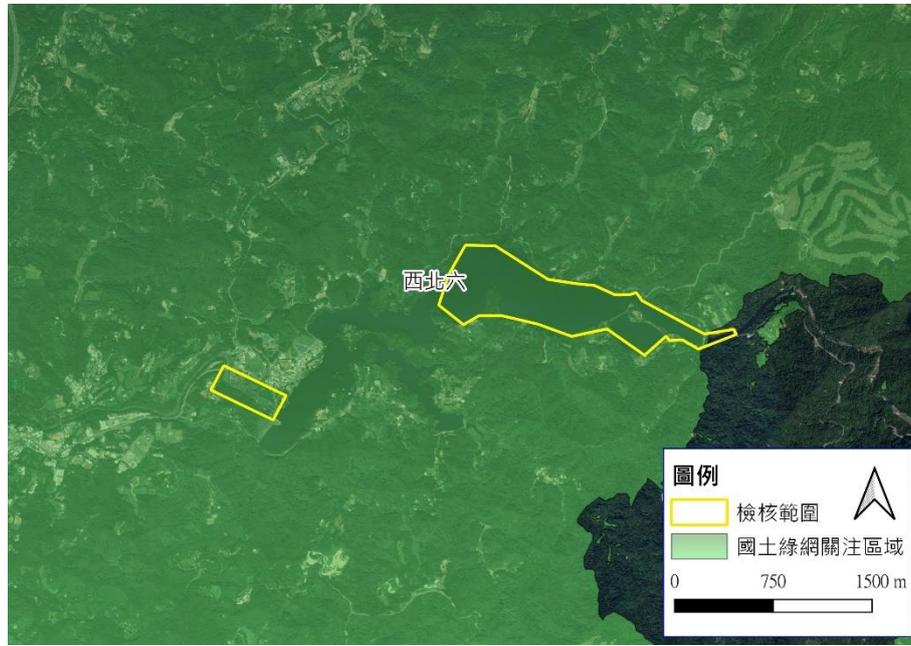
圖七、生態相關圖資套疊(國土生態綠網關注區域)

國土生態綠網係依據地理區位、氣候條件等條件，進行地理氣候區的分類，並考量行政便利性原則下，將台灣本島依縣市界劃分為7個綠網分區，以進行關注區域及關注物種盤點，及後續的保育政策擬定與推動。其中，臺灣本島陸域關注區域共39處，本預定開發區域位於「西北六」區，重點關注物種包含石虎、穿山甲、食蟹獾、麝香貓、八色鳥、灰面鵟鷹、食蛇龜、柴棺龜、鉛色水蛇、白腹遊蛇、草花蛇、臺北樹蛙、金線蛙、高體鱒鯪、飯島氏銀鮎、日本鰻鱺、史尼氏小鮰、七星鱧、大田鱉等。但因「西北六」區涵蓋之區域廣大，所包含之棲地類型眾多，上述物種亦非全然位於本案鄰近區域，小尺度來看，本檢核範圍內之關注物種擬聚焦在石虎及飯島氏銀鮎兩種。相關套圖結果如圖七所示。

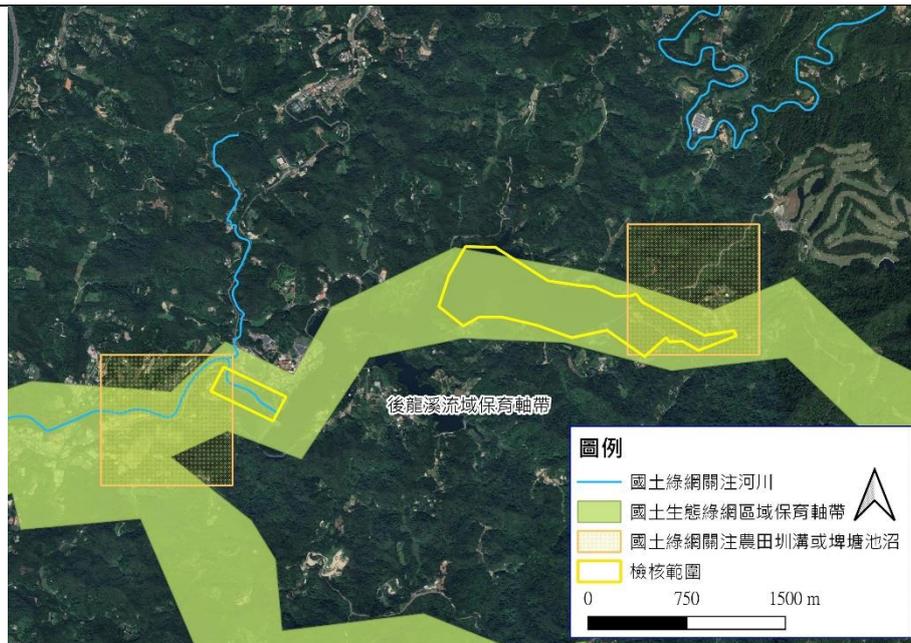
圖八、生態相關圖資套疊(國土生態綠網區域保育軸帶、關注農田圳溝、埤塘池沼及河川)

檢核範圍位於「後龍溪流域保育軸帶」，此外，尚涉及「國土生態綠網關注農田圳溝、埤塘池沼」和「國土生態綠網關注河川」，綜整關注物種共有：石虎、飯島氏銀鮎、纓口臺鰍、臺灣間爬岩鰍、臺灣白甲魚、短吻小鰮鮎、日本鰻鱺、長脂瘋鱔、高體鱒鯪、纓口臺鰍、刺花椒、三葉埔姜等。但因「後龍溪流域保育軸帶」之區域廣大，涵蓋之棲地類型眾多，故上述物種並非全然位於本案鄰近區域，小尺度來看，本檢核範圍內之關注物種擬聚焦在石虎及飯島氏銀鮎兩種。相關套圖結果如圖八所示。

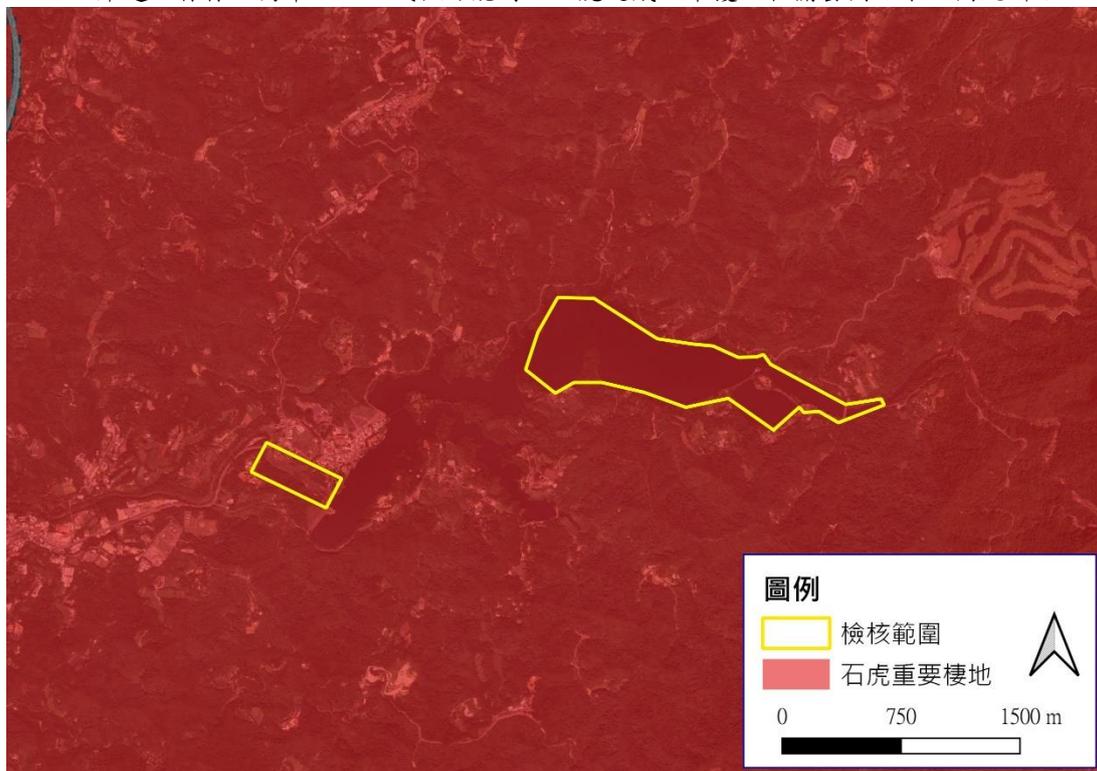
圖九、生態相關圖資套疊(石虎重要棲地)

本石虎石虎重要棲地套疊圖層是根據林務局 2017 年之「重要石虎棲地保育評析 (2/2)」成果報告書，蒐集 450 個有座標的石虎出現地點，主要為自動照相機調查記錄，亦包含部分路殺、救傷與目擊記錄，再將石虎分布點加上 3,500m (最大活動範圍直徑) 緩衝範圍為石虎出現範圍，透過 MAXENT 進行分析產出石虎可利用之適合棲地範圍，此範圍與石虎分布範圍交集後即為重要棲地，結果顯示本檢核範圍全區皆位於石虎重要棲地中，故工程進行需避免擾動河岸邊之森林及高草地，以減低可能對於石虎造成之干擾。相關套圖結果如圖九所示。

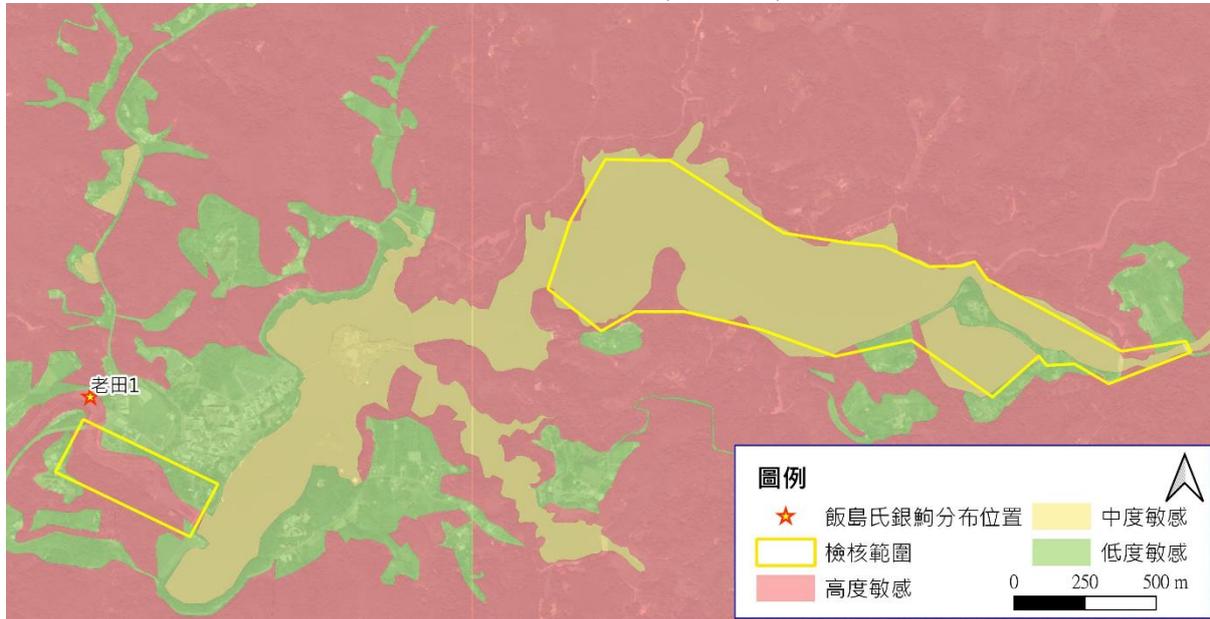
圖十、預定開發範圍套疊生態敏感區圖

生態敏感區圖用於確認工程影響範圍及周邊地區之生態敏感性，套疊衛星影像圖配合現勘狀況，分級為低、中、高度敏感區，協助設計及施工單位瞭解當地之生態敏感性。本工程預定區域周邊天然林自然度高，為大面積且完整之動物棲息地，水庫下游之老田寮溪，為一級保育類飯島氏銀鮭之棲地，亦屬高度生態敏感區(紅色區塊)；水庫水體可提供周邊陸域生物覓食、攝水，屬中度生態敏感區(黃色區塊)；相較之下，部分地區因鄰近住宅區，道路經過或開闢為農田，屬人為干擾較嚴重者，故敏感度較低(綠色區塊)。如圖十所示。
