「東興圳進水口等強化工程
暨尖山下圳隧道改善（前段）強化工程」

規劃設計階段
生態檢核報告

希泉生態顧問有限公司
中華民國 113 年 2 月

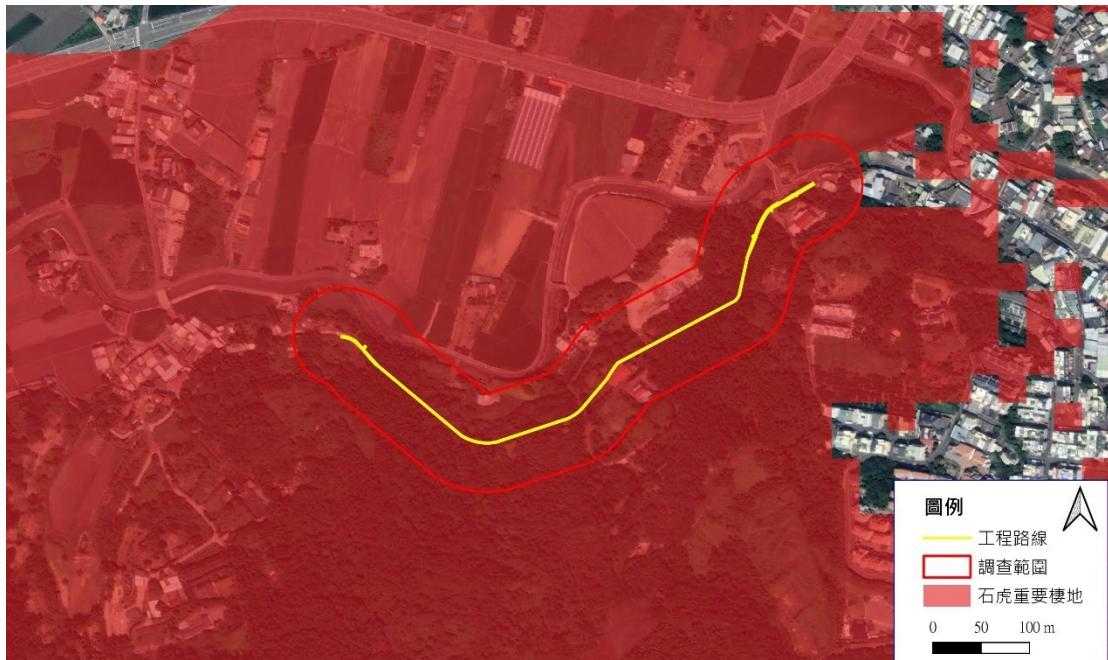
圖四、生態相關圖資套疊（石虎重要棲地）

本石虎石虎重要棲地套疊圖層是根據林務局 2017 年之「重要石虎棲地保育評析 (2/2)」成果報告書，蒐集 450 個有座標的石虎出現地點，主要為自動照相機調查記錄，亦包含部分路殺、救傷與目擊記錄，再將石虎分布點加上 3,500m (最大活動範圍直徑) 緩衝範圍為石虎出現範圍，透過 MAXENT 進行分析產出石虎可利用之適合棲地範圍，此範圍與石虎分布範圍交集後即為重要棲地，結果顯示本調查範圍全區皆位於石虎重要棲地中，故工程進行需避免擾動周邊之森林，以減低可能對於石虎造成之干擾。相關套圖結果如圖四所示。

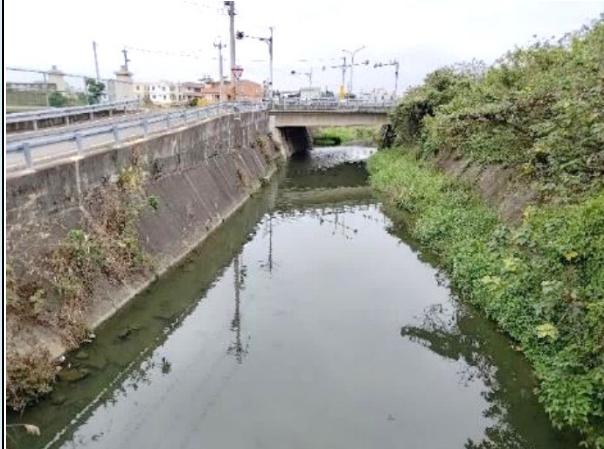
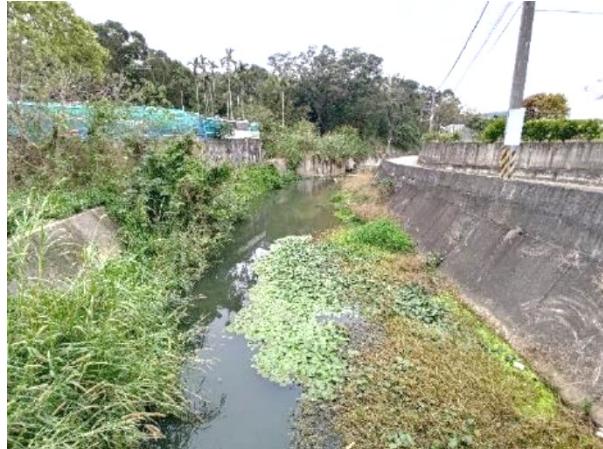
類別		③ 評估因子勾選	④ 評分
水的特性	(A) 水域 型態 多樣 性	<p>Q：您看到幾種水域型態？(可複選)</p> <p><input type="checkbox"/>淺流、<input checked="" type="checkbox"/>淺瀨、<input type="checkbox"/>深流、<input type="checkbox"/>深潭、<input type="checkbox"/>岸邊緩流、<input type="checkbox"/>其他 (什麼是水域型態？詳表 A-1 水域型態分類標準表)</p> <p>評 分 標 準： (詳參照表 A 項)</p> <p><input type="checkbox"/>水域型態出現 4 種以上：10 分 <input type="checkbox"/>水域型態出現 3 種：6 分 <input type="checkbox"/>水域型態出現 2 種：3 分 <input type="checkbox"/>水域型態出現 1 種：1 分 <input checked="" type="checkbox"/>同上，且水道受人工建造物限制，水流無自然擺盪之機會：0 分</p>	0

生態意義：檢視現況棲地的多樣性狀態	
	(B) 水域 廊道 連續 性	<p>Q：您看到水域廊道狀態(沿著水流方向的水流連續性)為何? 評 分 標 準： (詳參照表 B 項)</p> <p><input type="checkbox"/>仍維持自然狀態：10 分 <input checked="" type="checkbox"/>受工程影響廊道連續性未遭受阻斷，主流河道型態明顯呈穩定狀態：6 分 <input type="checkbox"/>受工程影響廊道連續性未遭受阻斷，主流河道型態未達穩定狀態：3 分 <input type="checkbox"/>廊道受工程影響連續性遭阻斷，造成上下游生物遷徙及物質傳輸困難：1 分 <input type="checkbox"/>同上，且橫向結構物造成水量減少(如伏流)：0 分</p>	6
		生態意義：檢視水域生物可否在水路上中下游的通行無阻	
水的特性	(C) 水質	<p>Q：您看到聞到的水是否異常？(異常的水質指標如下，可複選)</p> <p><input type="checkbox"/>濁度太高、<input type="checkbox"/>味道有異味、<input type="checkbox"/>優養情形(水表有浮藻類)</p> <p>評 分 標 準： (詳參照表 C 項)</p> <p><input type="checkbox"/>皆無異常，河道具曝氣作用之跌水：10 分 <input checked="" type="checkbox"/>水質指標皆無異常，河道流速緩慢且坡降平緩：6 分 <input type="checkbox"/>水質指標有任一項出現異常：3 分 <input type="checkbox"/>水質指標有超過一項以上出現異常：1 分 <input type="checkbox"/>水質指標有超過一項以上出現異常，且表面有浮油及垃圾等：0 分</p>	6
		生態意義：檢視水質狀況可否讓一般水域生物生存	
水陸域過渡帶 及底質特性	(D) 水陸 域過 渡帶	<p>Q：您看到的水陸域接界處的裸露面積佔總面積的比率有多少？</p> <p>評分標準：</p> <p><input type="checkbox"/>在目標河段內，灘地裸露面積比率小於 25%： 5 分 <input checked="" type="checkbox"/>在目標河段內，灘地裸露面積比率介於 25%-75%： 3 分 <input type="checkbox"/>在目標河段內，灘地裸露面積比率大於 75%： 1 分 <input type="checkbox"/>在目標河段內，完全裸露，沒有水流： 0 分</p>	4

<p>Q：您看到控制水路的兩側是由什麼結構物跟植物所組成? A：漿砌石，無植栽，1分。 (詳表 D-1 河岸型式與植物覆蓋狀況分數表)</p> <p>生態意義：檢視水路內及水路邊界的人工結構物是否造成蟹類、爬蟲類、兩生類移動的困難</p>	
水陸域過渡帶及底質特性	(E) 溪濱廊道連續性	<p>Q：您看到的溪濱廊道自然程度？（垂直水流方向） (詳參照表 E 項)</p> <p>評分標準：</p> <p><input type="checkbox"/>仍維持自然狀態：10 分 <input type="checkbox"/>具人工構造物或其他護岸及植栽工程，低於 30%廊道連接性遭阻斷：6 分 <input type="checkbox"/>具人工構造物或其他護岸及植栽工程，30%~60%廊道連接性遭阻斷：3 分 <input type="checkbox"/>大於 60%之濱岸連接性遭人工構造物所阻斷：1 分 <input checked="" type="checkbox"/>同上，且為人工構造物表面很光滑：0 分</p> <p>生態意義：檢視蟹類、兩棲類、爬蟲類等可否在水域與陸域間通行無阻</p>	0

(F) 底質多樣性	<p>Q：您看到的河段內河床底質為何？ (詳表 F-1 河床底質型態分類表)</p> <p>評分標準：被細沉積砂土覆蓋之面積比例 (詳參照表 F 項)</p> <p><input type="checkbox"/>面積比例小於 25%： 10 分 <input type="checkbox"/>面積比例介於 25%~50%： 6 分 <input type="checkbox"/>面積比例介於 50%~75%： 3 分 <input type="checkbox"/>面積比例大於 75%： 1 分 <input checked="" type="checkbox"/>同上，且有廢棄物。或水道底部有不透水面積，面積>1/5水道底面積：0 分</p> <p>生態意義：檢視棲地多樣性是否足夠及被細沉積砂土覆蓋與渠底不透水之面積比例 註：底質分布與水利篩選有關，本項除單一樣站的評估外，建議搭配區排整體系統(上、下游)底質多樣性評估</p>	0
生態特性	(G) 水生動物	<p>Q：您看到或聽到哪些種類的生物？(可複選)</p> <p><input type="checkbox"/>水棲昆蟲、<input checked="" type="checkbox"/>螺貝類、<input checked="" type="checkbox"/>蝦蟹類、<input checked="" type="checkbox"/>魚類、<input type="checkbox"/>兩棲類、<input type="checkbox"/>爬蟲類</p>	1

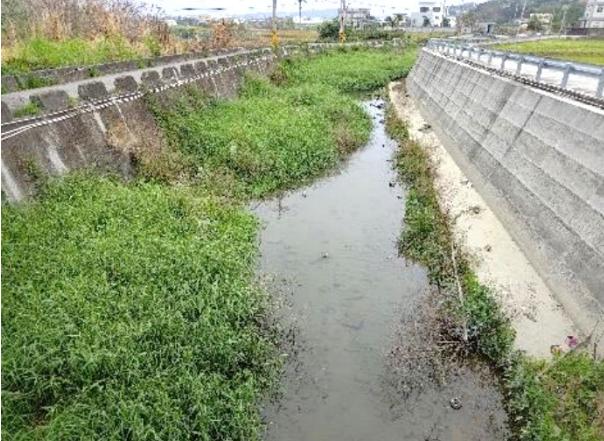
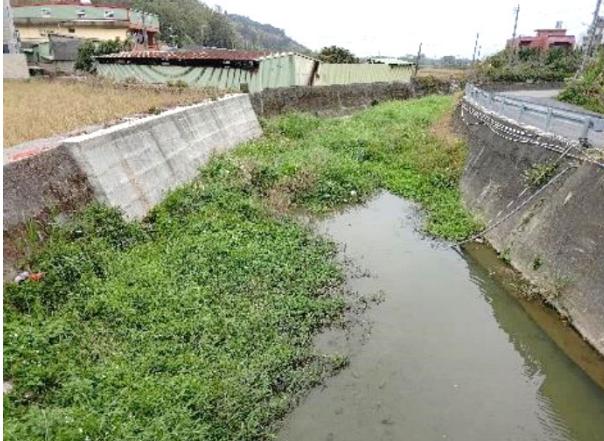
② 現 況 圖	<input type="checkbox"/> 定點連續周界照片 <input type="checkbox"/> 工程設施照片 <input checked="" type="checkbox"/> 水域棲地照片 <input checked="" type="checkbox"/> 水岸及護坡照片 <input type="checkbox"/> 水棲生物照片 <input type="checkbox"/> 相關工程計畫索引圖 <input type="checkbox"/> 其他

類別		③ 評估因子勾選	④ 評分
水的特性	(A) 水 域 型 態 多 樣 性	<p>Q：您看到幾種水域型態？(可複選)</p> <p><input type="checkbox"/>淺流、<input checked="" type="checkbox"/>淺瀨、<input type="checkbox"/>深流、<input type="checkbox"/>深潭、<input type="checkbox"/>岸邊緩流、<input type="checkbox"/>其他 (什麼是水域型態？詳表 A-1 水域型態分類標準表)</p> <p>評 分 標 準： (詳參照表 A 項)</p> <p><input type="checkbox"/>水域型態出現 4 種以上：10 分 <input type="checkbox"/>水域型態出現 3 種：6 分 <input type="checkbox"/>水域型態出現 2 種：3 分 <input type="checkbox"/>水域型態出現 1 種：1 分 <input checked="" type="checkbox"/>同上，且水道受人工建造物限制，水流無自然擺盪之機會：0 分</p>	0

生態意義：檢視現況棲地的多樣性狀態	
	(B) 水域 廊道 連續 性	<p>Q：您看到水域廊道狀態(沿著水流方向的水流連續性)為何? 評 分 標 準： (詳參照表 B 項)</p> <p><input type="checkbox"/>仍維持自然狀態：10 分 <input checked="" type="checkbox"/>受工程影響廊道連續性未遭受阻斷，主流河道型態明顯呈穩定狀態：6 分 <input type="checkbox"/>受工程影響廊道連續性未遭受阻斷，主流河道型態未達穩定狀態：3 分 <input type="checkbox"/>廊道受工程影響連續性遭阻斷，造成上下游生物遷徙及物質傳輸困難：1 分 <input type="checkbox"/>同上，且橫向結構物造成水量減少(如伏流)：0 分</p>	6
		生態意義：檢視水域生物可否在水路上中下游的通行無阻	
水的特性	(C) 水質	<p>Q：您看到聞到的水是否異常? (異常的水質指標如下，可複選)</p> <p><input type="checkbox"/>濁度太高、<input type="checkbox"/>味道有異味、<input type="checkbox"/>優養情形(水表有浮藻類)</p> <p>評 分 標 準： (詳參照表 C 項)</p> <p><input type="checkbox"/>皆無異常，河道具曝氣作用之跌水：10 分 <input checked="" type="checkbox"/>水質指標皆無異常，河道流速緩慢且坡降平緩：6 分 <input type="checkbox"/>水質指標有任一項出現異常：3 分 <input type="checkbox"/>水質指標有超過一項以上出現異常：1 分 <input type="checkbox"/>水質指標有超過一項以上出現異常，且表面有浮油及垃圾等：0 分</p>	6
		生態意義：檢視水質狀況可否讓一般水域生物生存	
水陸域過渡帶 及底質特性	(D) 水陸 域過 渡帶	<p>Q：您看到的水陸域接界處的裸露面積佔總面積的比率有多少?</p> <p>評分標準：</p> <p><input type="checkbox"/>在目標河段內，灘地裸露面積比率小於 25%： 5 分 <input checked="" type="checkbox"/>在目標河段內，灘地裸露面積比率介於 25%-75%： 3 分 <input type="checkbox"/>在目標河段內，灘地裸露面積比率大於 75%： 1 分 <input type="checkbox"/>在目標河段內，完全裸露，沒有水流： 0 分</p>	4

<p>Q：您看到控制水路的兩側是由什麼結構物跟植物所組成? A：漿砌石，無植栽，1分。 (詳表 D-1 河岸型式與植物覆蓋狀況分數表)</p> <p>生態意義：檢視水路內及水路邊界的人工結構物是否造成蟹類、爬蟲類、兩生類移動的困難</p>	
水陸域過渡帶及底質特性	(E) 溪濱廊道連續性	<p>Q：您看到的溪濱廊道自然程度？（垂直水流方向） (詳參照表 E 項)</p> <p>評分標準：</p> <p><input type="checkbox"/>仍維持自然狀態：10 分 <input type="checkbox"/>具人工構造物或其他護岸及植栽工程，低於 30%廊道連接性遭阻斷：6 分 <input type="checkbox"/>具人工構造物或其他護岸及植栽工程，30%~60%廊道連接性遭阻斷：3 分 <input type="checkbox"/>大於 60%之濱岸連接性遭人工構造物所阻斷：1 分 <input checked="" type="checkbox"/>同上，且為人工構造物表面很光滑：0 分</p> <p>生態意義：檢視蟹類、兩棲類、爬蟲類等可否在水域與陸域間通行無阻</p>	0

(F) 底質多樣性	<p>Q：您看到的河段內河床底質為何？ (詳表 F-1 河床底質型態分類表)</p> <p>評分標準：被細沉積砂土覆蓋之面積比例 (詳參照表 F 項)</p> <p><input type="checkbox"/>面積比例小於 25%： 10 分 <input type="checkbox"/>面積比例介於 25%~50%： 6 分 <input type="checkbox"/>面積比例介於 50%~75%： 3 分 <input type="checkbox"/>面積比例大於 75%： 1 分 <input checked="" type="checkbox"/>同上，且有廢棄物。或水道底部有不透水面積，面積>1/5水道底面積：0 分</p> <p>生態意義：檢視棲地多樣性是否足夠及被細沉積砂土覆蓋與渠底不透水之面積比例 註：底質分布與水利篩選有關，本項除單一樣站的評估外，建議搭配區排整體系統(上、下游)底質多樣性評估</p>	0
生態特性	(G) 水生動物	<p>Q：您看到或聽到哪些種類的生物？(可複選)</p> <p><input type="checkbox"/>水棲昆蟲、<input checked="" type="checkbox"/>螺貝類、<input checked="" type="checkbox"/>蝦蟹類、<input checked="" type="checkbox"/>魚類、<input type="checkbox"/>兩棲類、<input type="checkbox"/>爬蟲類</p>	1

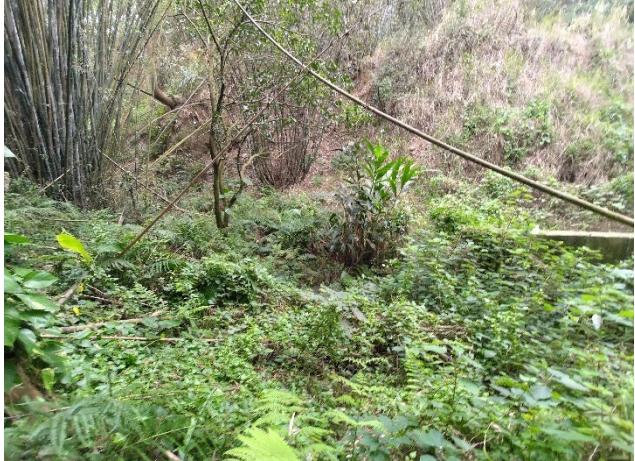
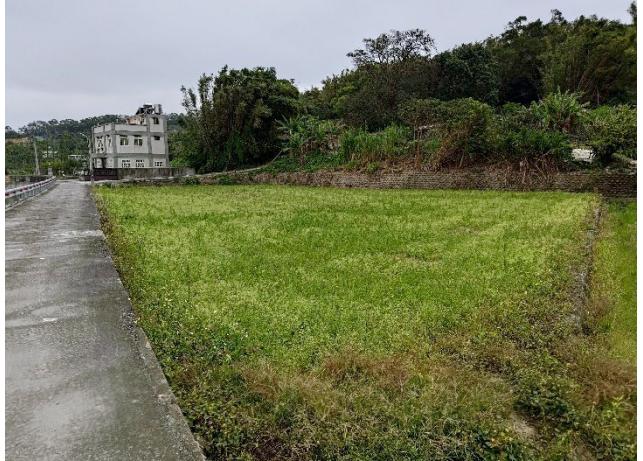
說明：隧道周邊次生林	說明：農耕地

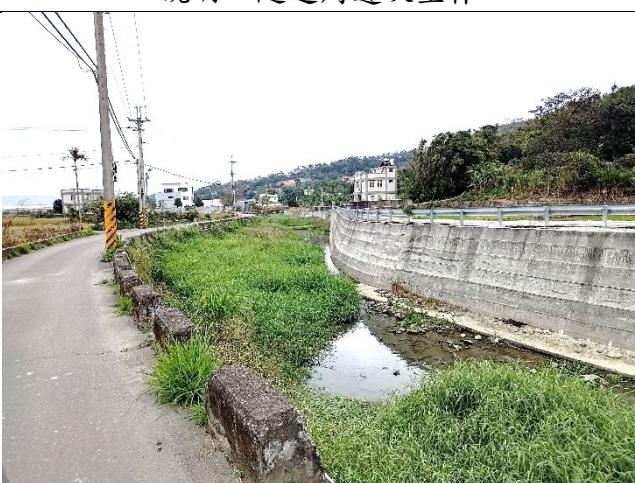
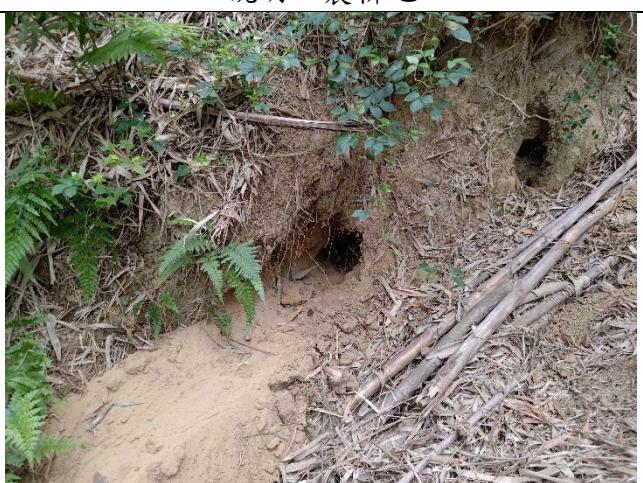
說明：北坑溝	說明：穿山甲洞穴

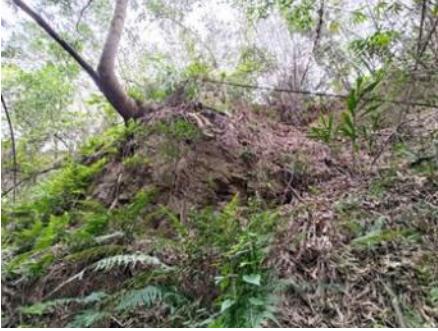
周邊次生林	<input type="checkbox"/> 回避 <input checked="" type="checkbox"/> 縮小 <input checked="" type="checkbox"/> 減輕 <input checked="" type="checkbox"/> 補償	<input type="checkbox"/> 取消位於棲地的工程 <input type="checkbox"/> 取消治理需求低的工程 <input checked="" type="checkbox"/> 工程限縮施作範圍，減少干擾 <input type="checkbox"/> 工程限縮施作範圍，保留大樹或大石 <input checked="" type="checkbox"/> 施工便道利用既有道路或河床，減少開挖範圍 <input type="checkbox"/> 工程考量設置動物逃生通道 <input checked="" type="checkbox"/> 工程採用友善工法 <input checked="" type="checkbox"/> 植生工程採用適生原生種 <input type="checkbox"/> 大樹移植、保護 <input type="checkbox"/> 施工設置導、繞流，維持水質 <input type="checkbox"/> 加強排水，減少逕流及沖刷 <input checked="" type="checkbox"/> 調整施工時間或範圍以減輕工程影響 <input type="checkbox"/> 施工期間進行環境監測計畫 <input checked="" type="checkbox"/> 工程完工後恢復原地形地貌 <input type="checkbox"/> 施工人員實施教育訓練 <input checked="" type="checkbox"/> 工程裸露面進行植被復原 <input checked="" type="checkbox"/> 工程完工後營造生物棲地 <input type="checkbox"/> 其它 _____

主辦管理處
				設計單位
				生態團隊
				監造、營造單位
填表/繪圖人員 (單位/職稱)	沈冠宇(希泉生態顧問有限公司/調查專員)	填表日期	113 年 2 月 27 日	
<p>D-5 生態保育對策措施研擬</p> <p>基本設計內容說明：</p>				
(其餘對策屬全工區適用，故不另外標示)				
<p>1. 回避</p> <ol style="list-style-type: none"> (1) 以隧道等工法迴避周邊自然度較高之次生林（本案生態保全對象）。 <p>2. 縮小</p> <ol style="list-style-type: none"> (1) 優先使用既有道路做為施工便道，不另開闢施工便道。 (2) 施工所使用的物料或材料集中堆置區，以現有裸地或馬路為主，不另於自然棲地另闢堆置區。 (3) 施工路線設置在既有之構造物上，縮小對於自然棲地之擾動面積。 <p>3. 減輕</p> <ol style="list-style-type: none"> (1) 定期灑水，避免揚塵遮蔽植物表面。 (2) 管路行經森林邊緣，應盡量減少清除之植被面積。 (3) 施工整地中嚴禁使用除草劑及殺蟲劑等化學藥劑，避免影響周圍環境及生態。 (4) 垃圾與廚餘桶須加蓋，妥善管理並禁止施工人員餵食流浪犬貓，避免犬貓聚集，對野生動物造成生存壓力。 (5) 工區內採最小工程量體原則進行規劃，以減少用地、材料、能源及對自然環境的破壞。 (6) 設置施工圍籬，嚴禁因施工行為造成開發區域外的額外破壞與干擾。 (7) 避免夜間（18:00~6:00）施工，若無法避免，應盡量降低夜間照明、噪音與振動等影響。 (8) 對施工人員進行相關宣導教育，若發現受傷野生動物，不得任意騷擾或獵捕，並應通知相關單位（苗栗自然生態保育科 037-321745）進行處理。 (9) 施工機具應定期保養並妥善檢修，避免因機具老舊或耗損而造成噪音、廢氣、漏油等污染。 (10) 設置速限牌，運輸車輛及施工機具應保持速限在 30 公里以下，避免造成路殺。

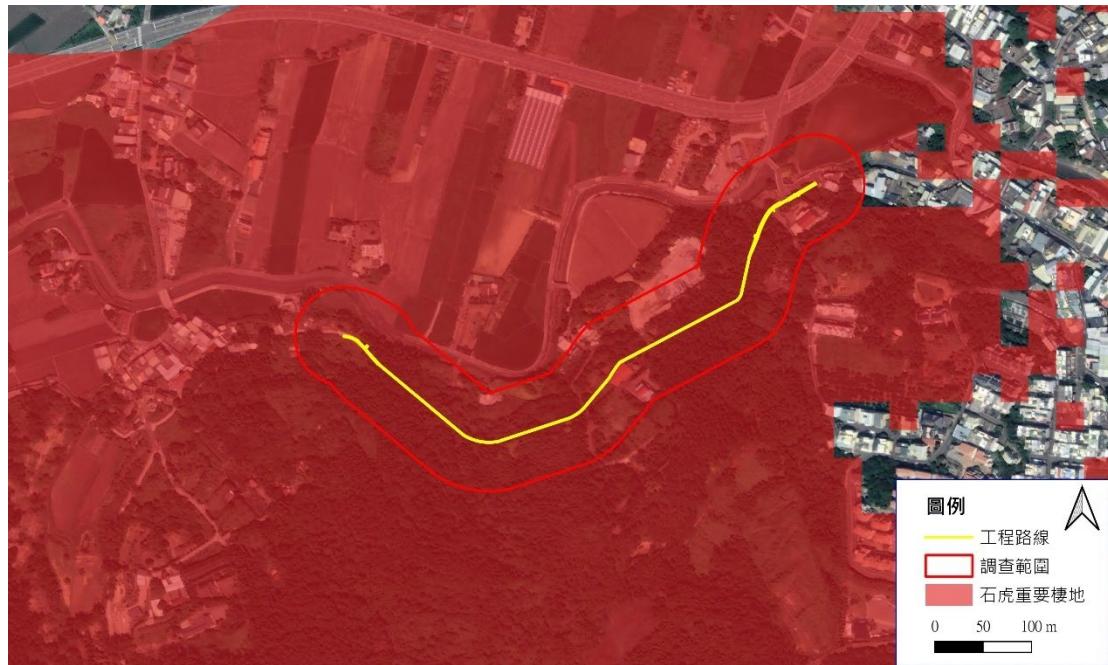
圖二、生態相關圖資套疊（石虎重要棲地）

本石虎石虎重要棲地套疊圖層是根據林務局 2017 年之「重要石虎棲地保育評析 (2/2)」成果報告書，蒐集 450 個有座標的石虎出現地點，主要為自動照相機調查記錄，亦包含部分路殺、救傷與目擊記錄，再將石虎分布點加上 3,500m (最大活動範圍直徑) 緩衝範圍為石虎出現範圍，透過 MAXENT 進行分析產出石虎可利用之適合棲地範圍，此範圍與石虎分布範圍交集後即為重要棲地，結果顯示本調查範圍全區皆位於石虎重要棲地中，故工程進行需避免擾動周邊之森林，以減低可能對於石虎造成之干擾。相關套圖結果如圖二所示。
