## 農田水利署生態檢核自評表（第一級）

| | 工程/計畫名稱 | 穿龍圳攔河堰等強化工程 | 主辦機關 | 苗栗管理處 |

# 生態檢核基本資料表

| 工程或計畫名稱 | 穿龍圳攔河堰等強化工程 | 工程編號 | 苗栗 112T005 |

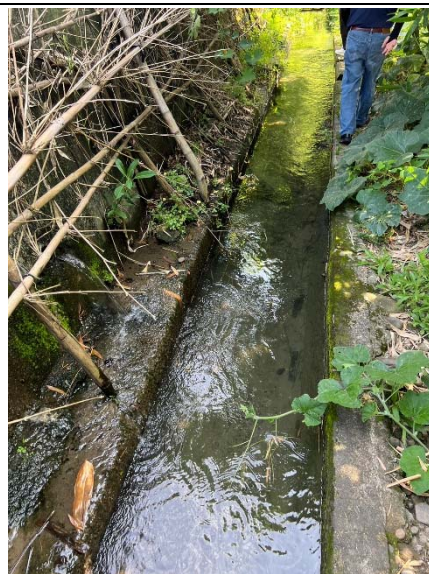
說明：打馬溝圳渠道現況

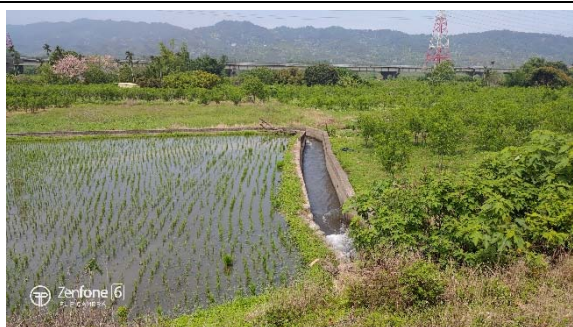
說明：七十份圳渠道現況

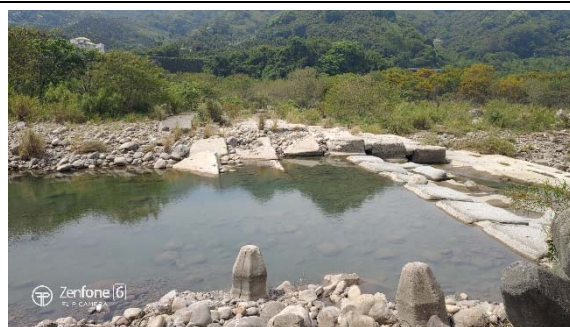
說明：穿龍圳攔河堰現況

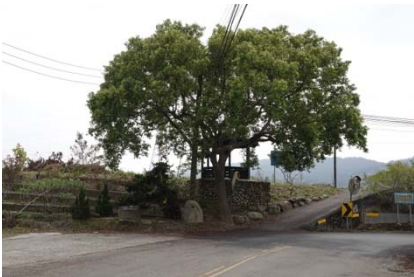
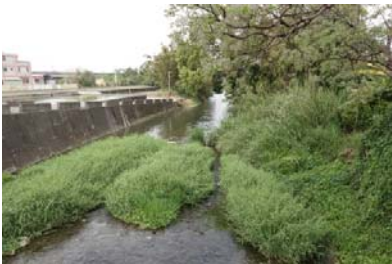
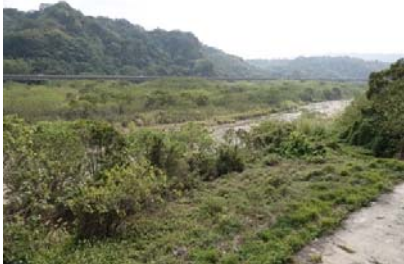
| <br>七十分圳旁之既有大樹<br><br>打馬溝之水體本身<br><br>穿龍圳之後龍溪水體本身 | | ■ 迴避<br>■ 縮小<br>■ 減輕<br>■ 補償 | <input type="checkbox"/> 取消位於棲地的工程<br><input type="checkbox"/> 取消治理需求低的工程<br><input checked="" type="checkbox"/> 工程限縮施作範圍，減少干擾<br><input checked="" type="checkbox"/> 工程限縮施作範圍，保留大樹或大石<br><input checked="" type="checkbox"/> 施工便道利用既有道路或河床，減少開挖範圍<br><input type="checkbox"/> 工程考量設置動物逃生通道<br><input type="checkbox"/> 工程採用友善工法<br><input checked="" type="checkbox"/> 植生工程採用適生原生種<br><input checked="" type="checkbox"/> 大樹移植、保護<br><input type="checkbox"/> 施工設置導、繞流，維持水質<br><input type="checkbox"/> 加強排水，減少逕流及沖刷<br><input type="checkbox"/> 調整施工時間或範圍以減輕工程影響<br><input type="checkbox"/> 施工期間進行環境監測計畫<br><input checked="" type="checkbox"/> 工程完工後恢復原地形地貌<br><input type="checkbox"/> 施工人員實施教育訓練<br><input checked="" type="checkbox"/> 工程裸露面進行植被復原<br><input type="checkbox"/> 工程完工後營造生物棲地<br><input type="checkbox"/> 其它_____ | |

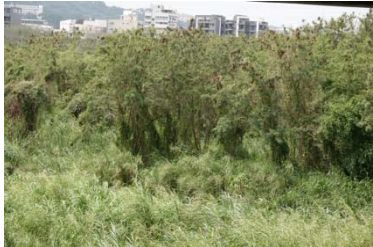
| D-3 生態調查表 | | | | 主辦管理處 |
|---|---|---|---|---|
| | 陸域生態 | 河道高灘地棲地保存為主，而本區之目標物種為石虎，然由於本區之高灘地部份植被情況以銀合歡為主，故於陸域部份以注重河道高灘地本身之縱橫向連通。 | | |

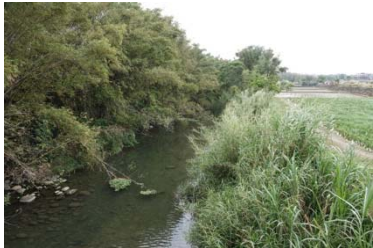
| | 水域生態 | 於水域部份則 保持溪水流暢，避免斷流，並保留自然河床底質為主要考量 | |

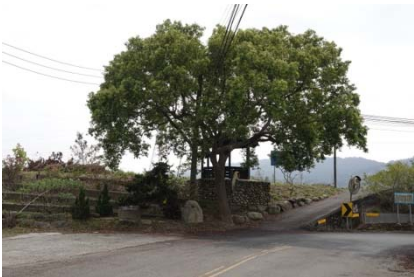
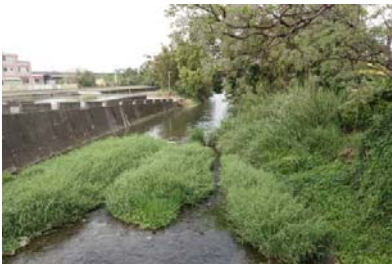
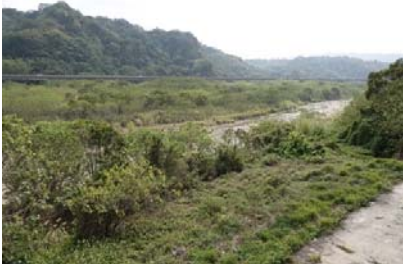
| <br>七十分圳旁之既有大樹<br><br>打馬溝之水體本身<br><br>穿龍圳之後龍溪水體本身 | <input checked="" type="checkbox"/> 迴避<br><input checked="" type="checkbox"/> 縮小<br><input checked="" type="checkbox"/> 減輕<br><input type="checkbox"/> 補償 | <input type="checkbox"/> 取消位於棲地的工程<br><input type="checkbox"/> 取消治理需求低的工程<br><input checked="" type="checkbox"/> 工程限縮施作範圍，減少干擾<br><input checked="" type="checkbox"/> 工程限縮施作範圍，保留大樹或大石<br><input type="checkbox"/> 施工便道利用既有道路或河床，減少開挖範圍<br><input type="checkbox"/> 工程考量設置動物逃生通道<br><input checked="" type="checkbox"/> 工程採用友善工法<br><input type="checkbox"/> 植生工程採用適生原生種<br><input type="checkbox"/> 大樹移植、保護<br><input checked="" type="checkbox"/> 施工設置導、繞流，維持水質<br><input checked="" type="checkbox"/> 加強排水，減少逕流及沖刷<br><input checked="" type="checkbox"/> 調整施工時間或範圍以減輕工程影響<br><input type="checkbox"/> 施工期間進行環境監測計畫<br><input type="checkbox"/> 工程完工後恢復原地地形地貌<br><input type="checkbox"/> 施工人員實施教育訓練<br><input type="checkbox"/> 工程裸露面進行植被復原<br><input type="checkbox"/> 工程完工後營造生物棲地<br><input type="checkbox"/> 其它_____ | | |
