農業部農田水利署苗栗管理處

大潭調整池護岸改善工程

生態檢核基本資料表及評估報告

中華民國 114 年 5 月

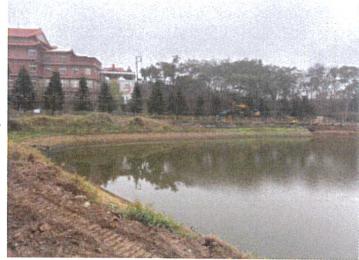
週邊林相部份

潛在關注物種/棲地	棲地類型及物種行為習性說明	照片
工程範圍所涉及潛在關注物種與棲地	石虎 偏好大面積森林及森林邊緣的草生地，其次為農地及溪流邊緣高草地。

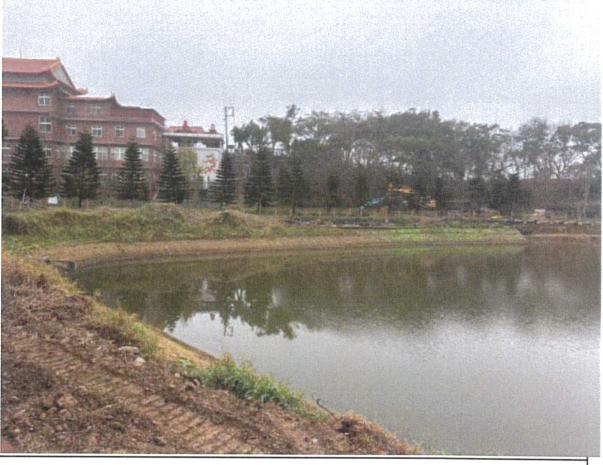
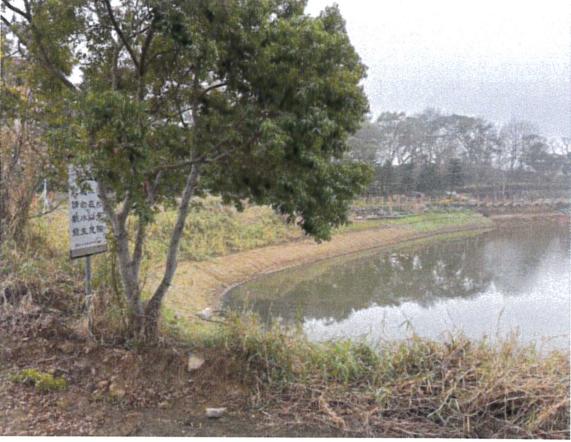
<p>日期：114 年 2 月 27 日 位置：預定施作區域</p>

D-3 現勘調查紀錄表			填寫單位 主辦生態團隊
現勘日期	114 年 2 月 27 日	填表人/ 生態團隊	陳志豪／浸水營生態顧問有限公司
現勘地點 (坐標 TWD97)	X : 232331.29 Y : 2725244.75	工程名稱	大潭調整池護岸改善工程
現場勘查概述		照片及說明(棲地/物種等照片)	
<p>1. 棲地現況描述：</p> <p>區域的棲地類型多元，主要可分為四大類。以水域棲地為主，其次為，既有林相棲地分布於水體周圍，尤其東側和西側擁有連續且相對完整的林地。週邊之農業區域，主要分布在北部及西北部。農地與森林的過渡地帶形成了次生棲地，為已適應干擾環境的物種提供了生存空間。人為建設區主要分布在水體東側和南側，</p>

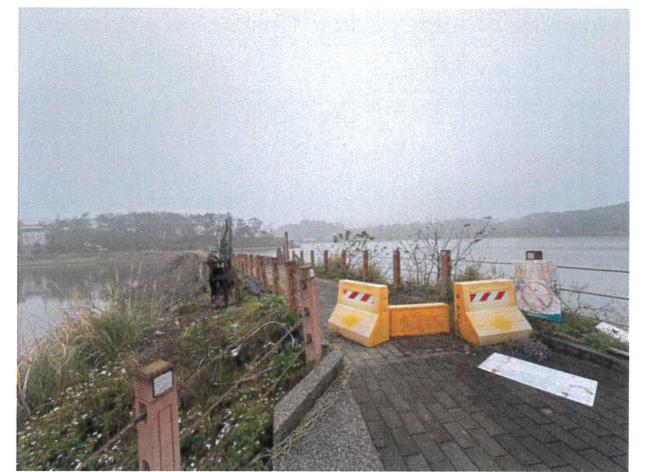
說明：已設置護欄	說明：已設置圍欄

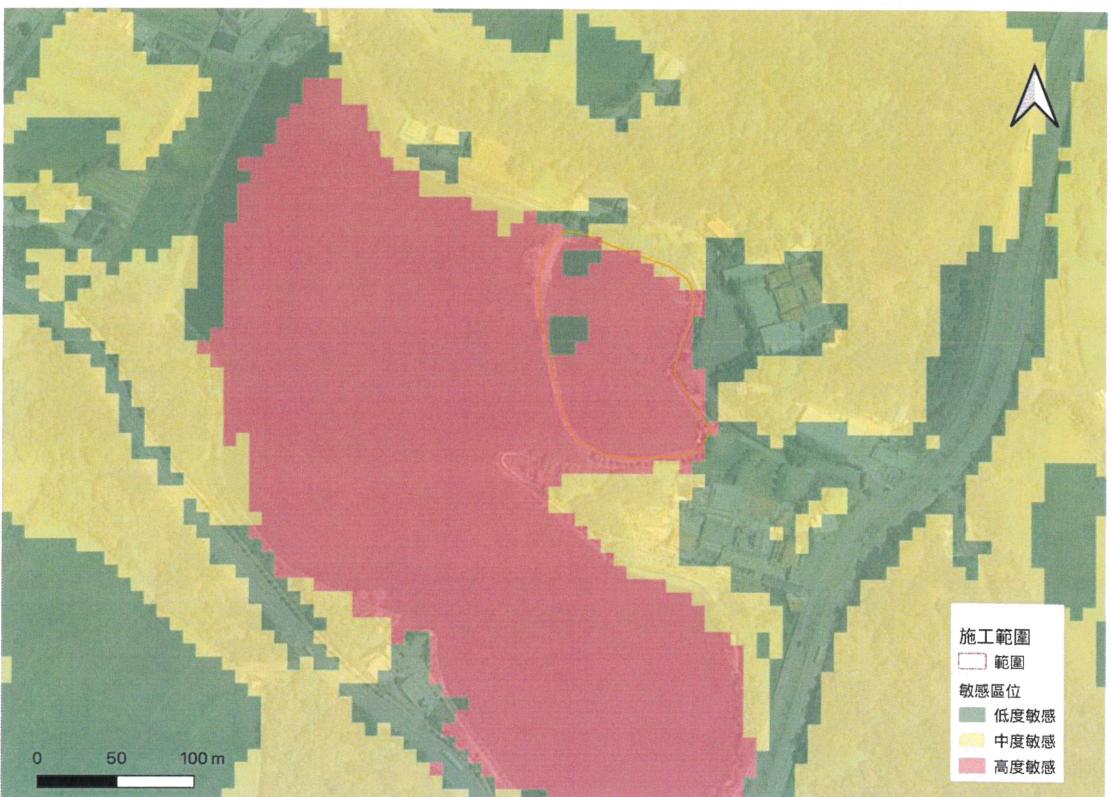
<p>水域部份仍劃設為高度敏感區，週邊植被為中度敏感、既有建物及道路為低度敏感區</p>

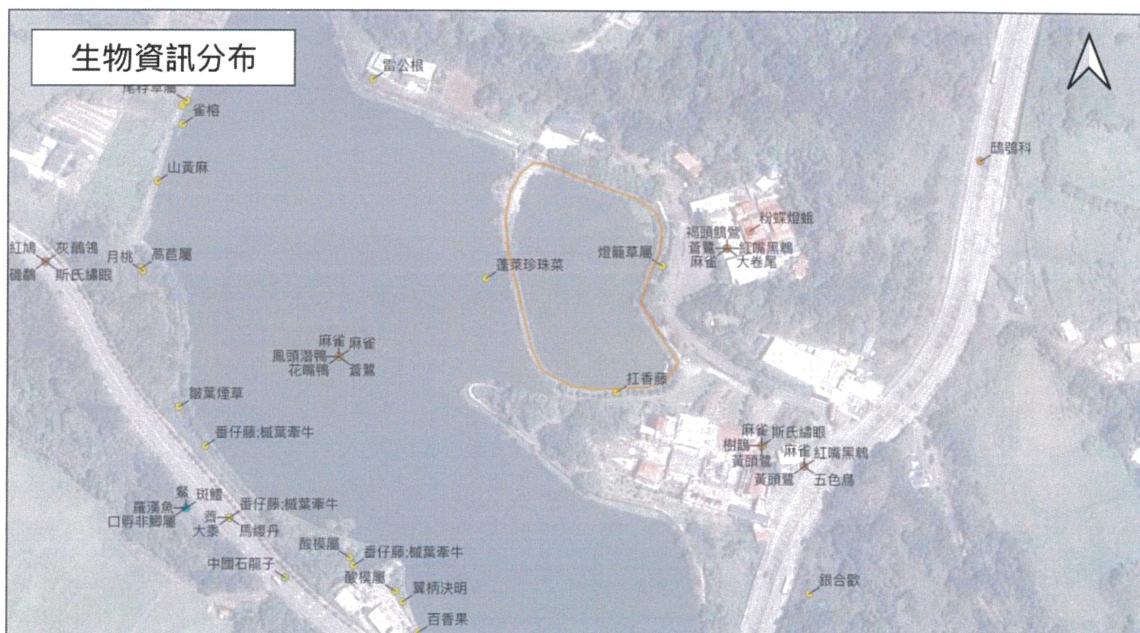
由於本案其為既有設施改善，且施工範圍未牽扯到國土綠網關注區、相關保安林帶及本區關注之石虎之重要棲地，建議本案可不執行生態檢核作業，但仍建議將下述之要項納入施工注意事項及改善標的。

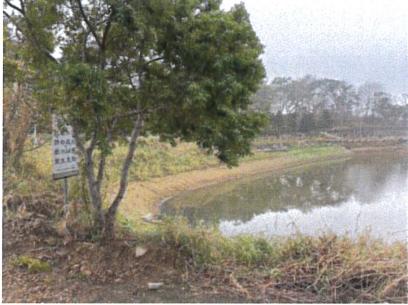
1.保育策略	<input type="checkbox"/> 迴避 <input type="checkbox"/> 縮小 <input type="checkbox"/> 減輕 <input checked="" type="checkbox"/> 補償	■納入工程計畫方案 <input type="checkbox"/> 未納入，原因： _____
	2.保育原則	植栽移除後補植原生樹種	
	3.保育措施：	補植原生種灌木共計 450 株 (說明保育措施納入設計圖說結果，包含作法、數量、尺寸、位置、時間等資訊，提供後續營造單位工程施作參考。)

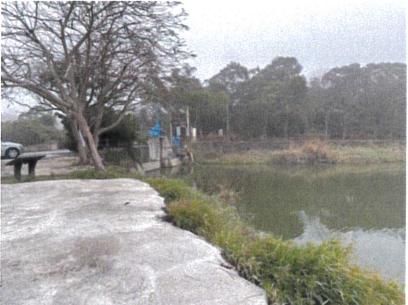
1.保育策略	<input checked="" type="checkbox"/> 迴避 <input type="checkbox"/> 縮小 <input checked="" type="checkbox"/> 減輕 <input type="checkbox"/> 補償	■納入工程計畫方案 <input type="checkbox"/> 未納入，原因： _____
	2.保育原則	採迴避潛在棲地為原則	
	3.保育措施：	針對本案週邊樹林為石虎潛在棲地，建議將下述事項列入施工規範： (迴避) 1.夜間施工限制；(減輕) 2.工區周邊設置隔離設施；(減輕) 3.降低施工噪音；(減輕) 4.保留移動廊道。

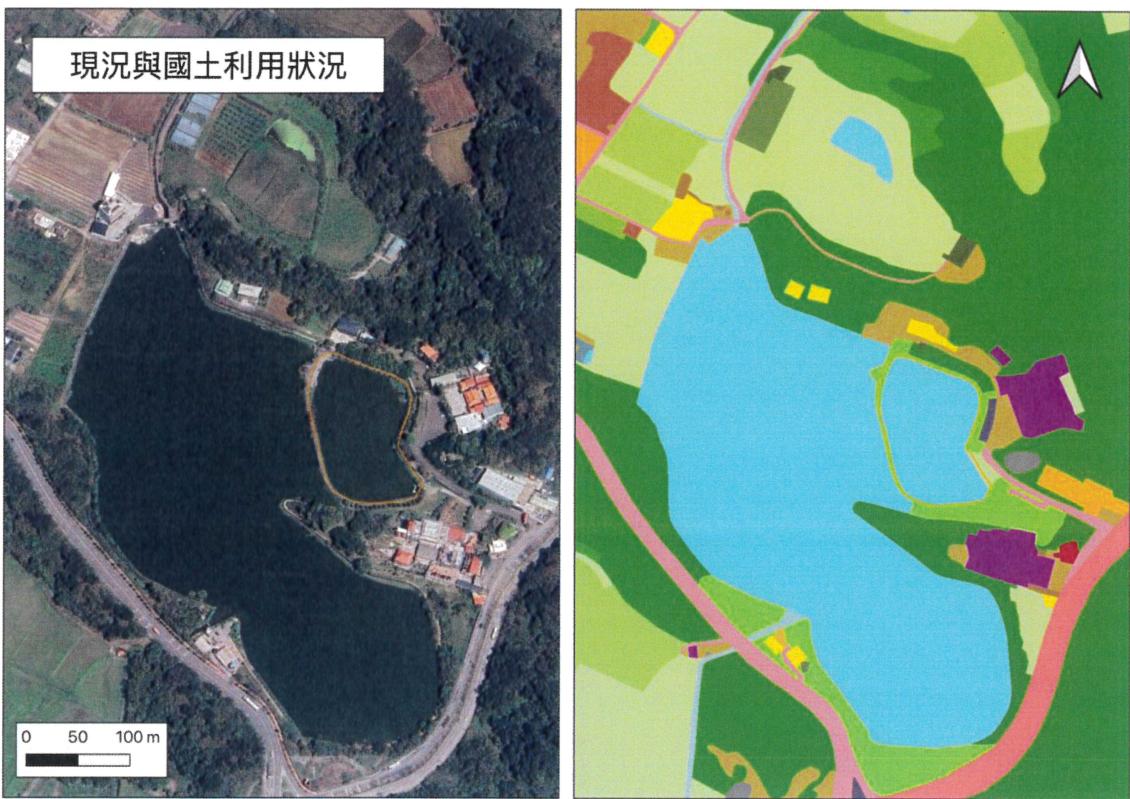
圖、本案現況及國土利用狀況

本區域需特別關注的物種包括在週邊林帶及農業區域活動的陸域動物，如石虎等。依據行政院農業部核定的國土生態保育綠色網絡建置計畫，本區屬於西部淺山環境。為維持基本生態系統服務功能，減少人為干擾造成的生態系統破碎化，並與現有保育軸連結，本計畫的生態檢核將著重於標示環境敏感區位、降低施工干擾。在不影響現有設計和施工進度的前提下，提供適當的環境友善措施建議。

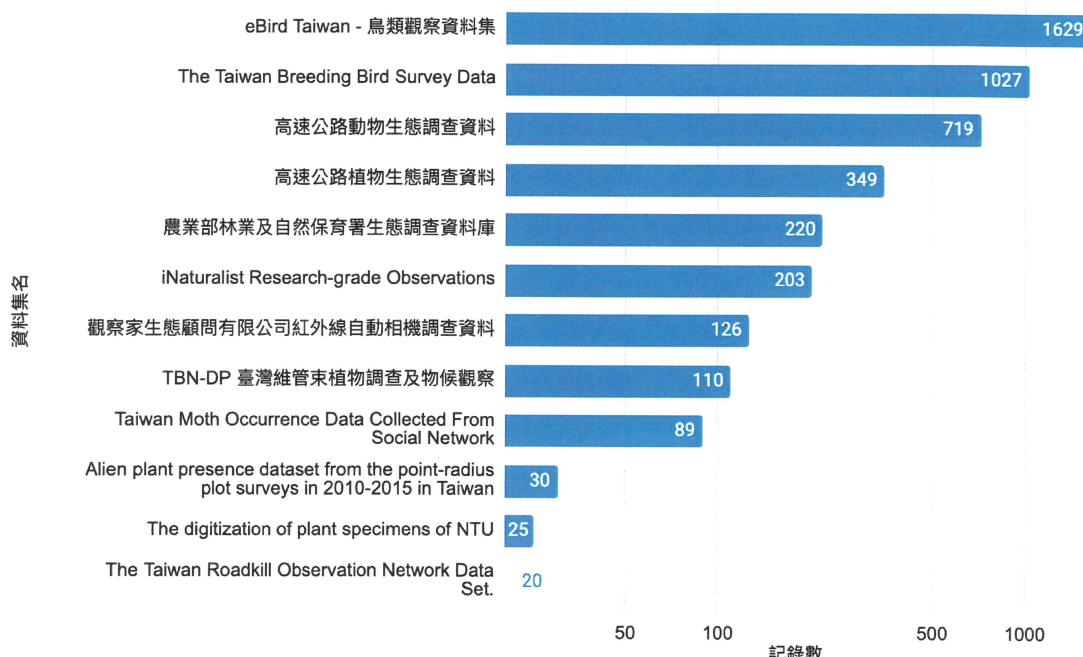
圖、本案生物資訊於各資料集之分布及筆數²

利用臺灣生物多樣性網絡資料庫（TBN）針對本區為中心¹，向外3km進行資源整理共取得20個資料集，3687筆資料，其中以鳥類資料最多（1629筆）。而本區之保育類曾紀錄有23種，如表，而於各類群之特有種分布概況如表所示，本區域由於人為活動頻繁，故於外來種入侵情況相對亦較為明顯，如圖所示。

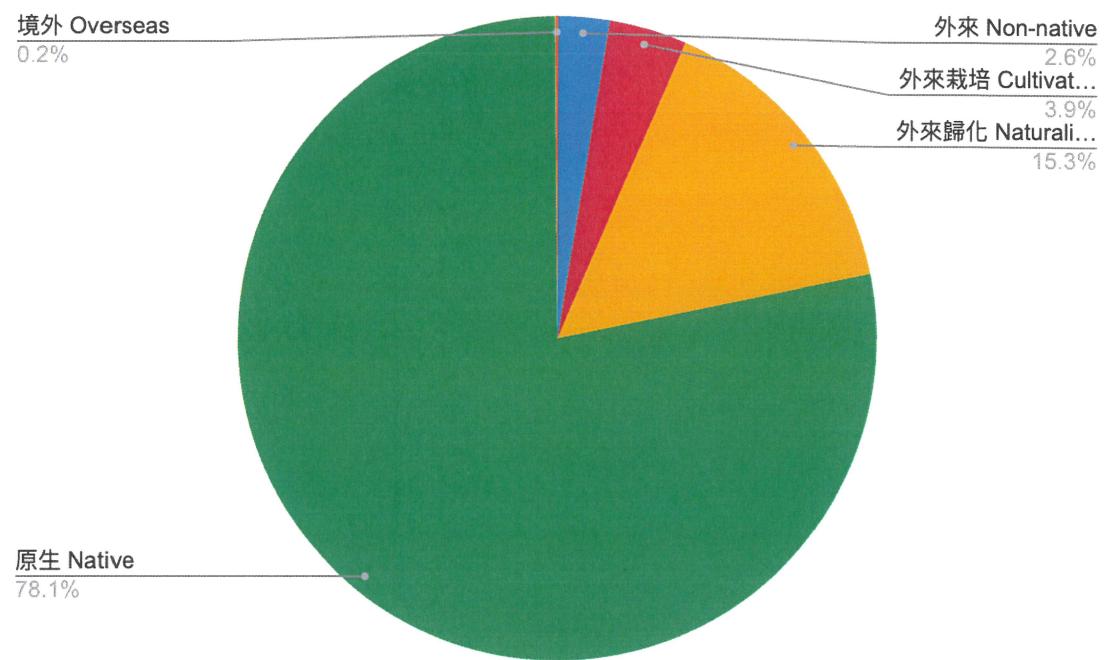
圖、本案之原生及外來種分布

-原生物種分析顯示該區域生態系統相當完好，共有 482 種原生物種，占總數的 78.1%。同時，記錄到 135 種非原生物種，其中包括 94 種已在自然環境中繁殖的外來歸化植物、24 種人為種植的外來栽培植物，以及 16 種外來動物（如家貓等）。

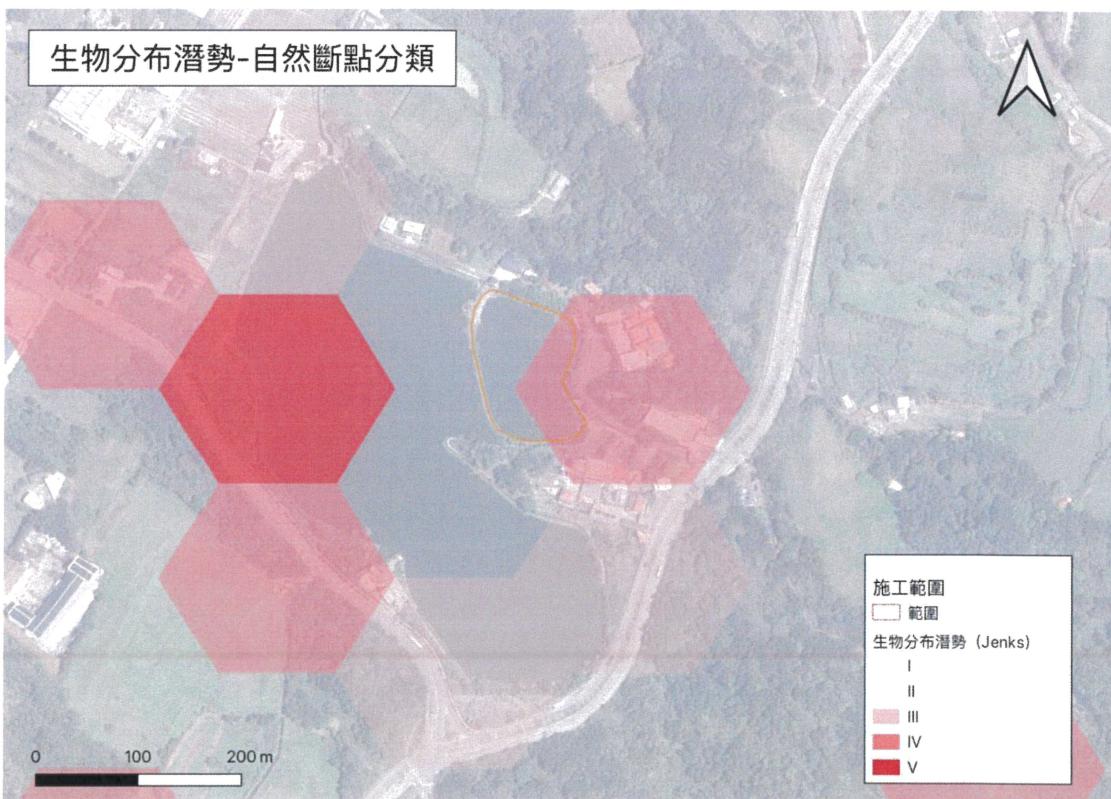
圖、本區生物分布潛勢分類

根據生物分佈潛勢分析，建議將西側紅色區域（IV 級潛勢區）列為核心保育區，實施最嚴格的保護措施。水體周邊的III級潛勢區則需建立適當的生態緩衝帶，減少人為干擾。針對保育類動物（如石虎等珍稀物種）的潛在活動區域，應建立專門的棲息地保護計劃，包括廊道連接、棲地優化及限制人為干擾措施，確保這些物種能在區域內持續繁衍。

根據生物分佈潛勢分析，建議將西側紅色區域（IV 級潛勢區）列為核心保育區，實施最嚴格的保護措施。水體周邊的 III 級潛勢區則需建立適當的生態緩衝帶，減少人為干擾。針對保育類動物（如石虎等珍稀物種）的潛在活動區域，應建立專門的棲息地保護計劃，包括廊道連接、棲地優化及限制人為干擾措施，確保這些物種能在區域內持續繁衍。

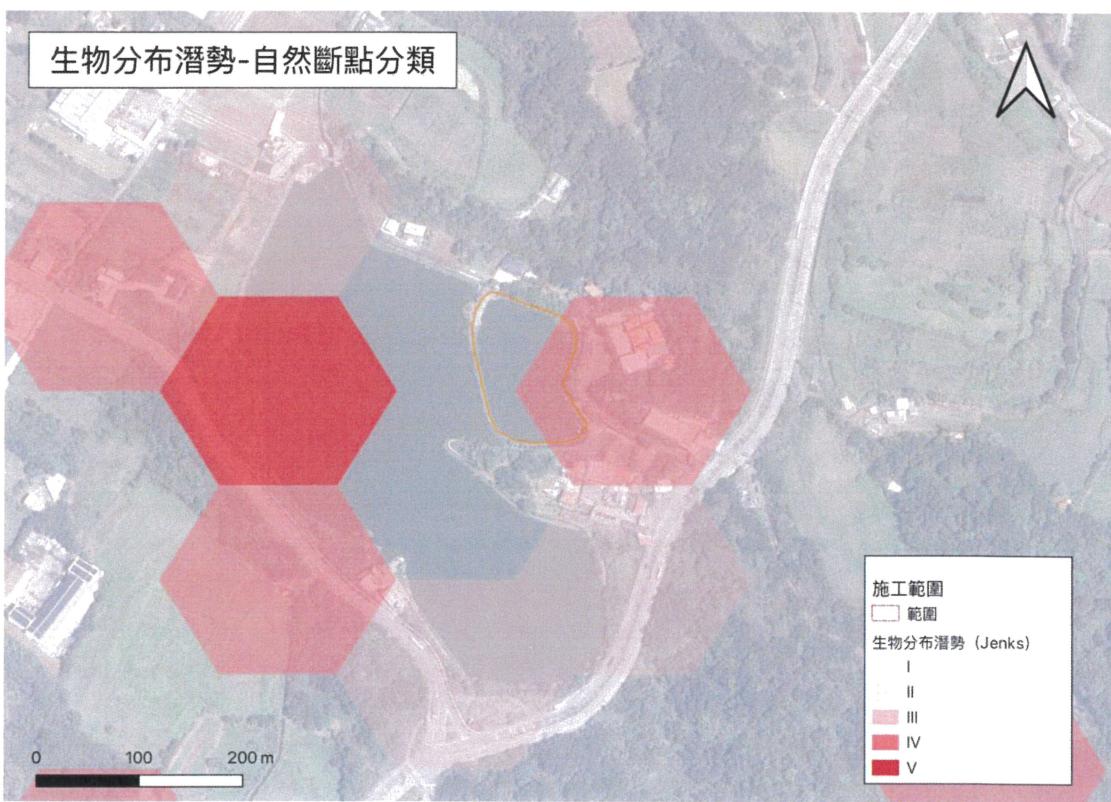
圖、建議栽種選擇位置

1. **補植比例**：採用 1:2 的補植比例，即每移除 1 棵樹木，補植 2 棵原生灌木，總計至少補植 76 棵原生灌木。
2. **物種選擇標準**：
 - 優先選擇台灣原生灌木物種
 - 考量生態適應性與區域氣候條件
 - 選擇能為野生動物提供食物或棲息地的物種
 - 避免使用具入侵潛力的物種
3. **空間配置**：
 - 優先在生物多樣性潛勢較高區域（III-IV 級）周邊進行補植
 - 建立緩衝帶，特別是在水域周邊
 - 規劃生態廊道，連接破碎棲地

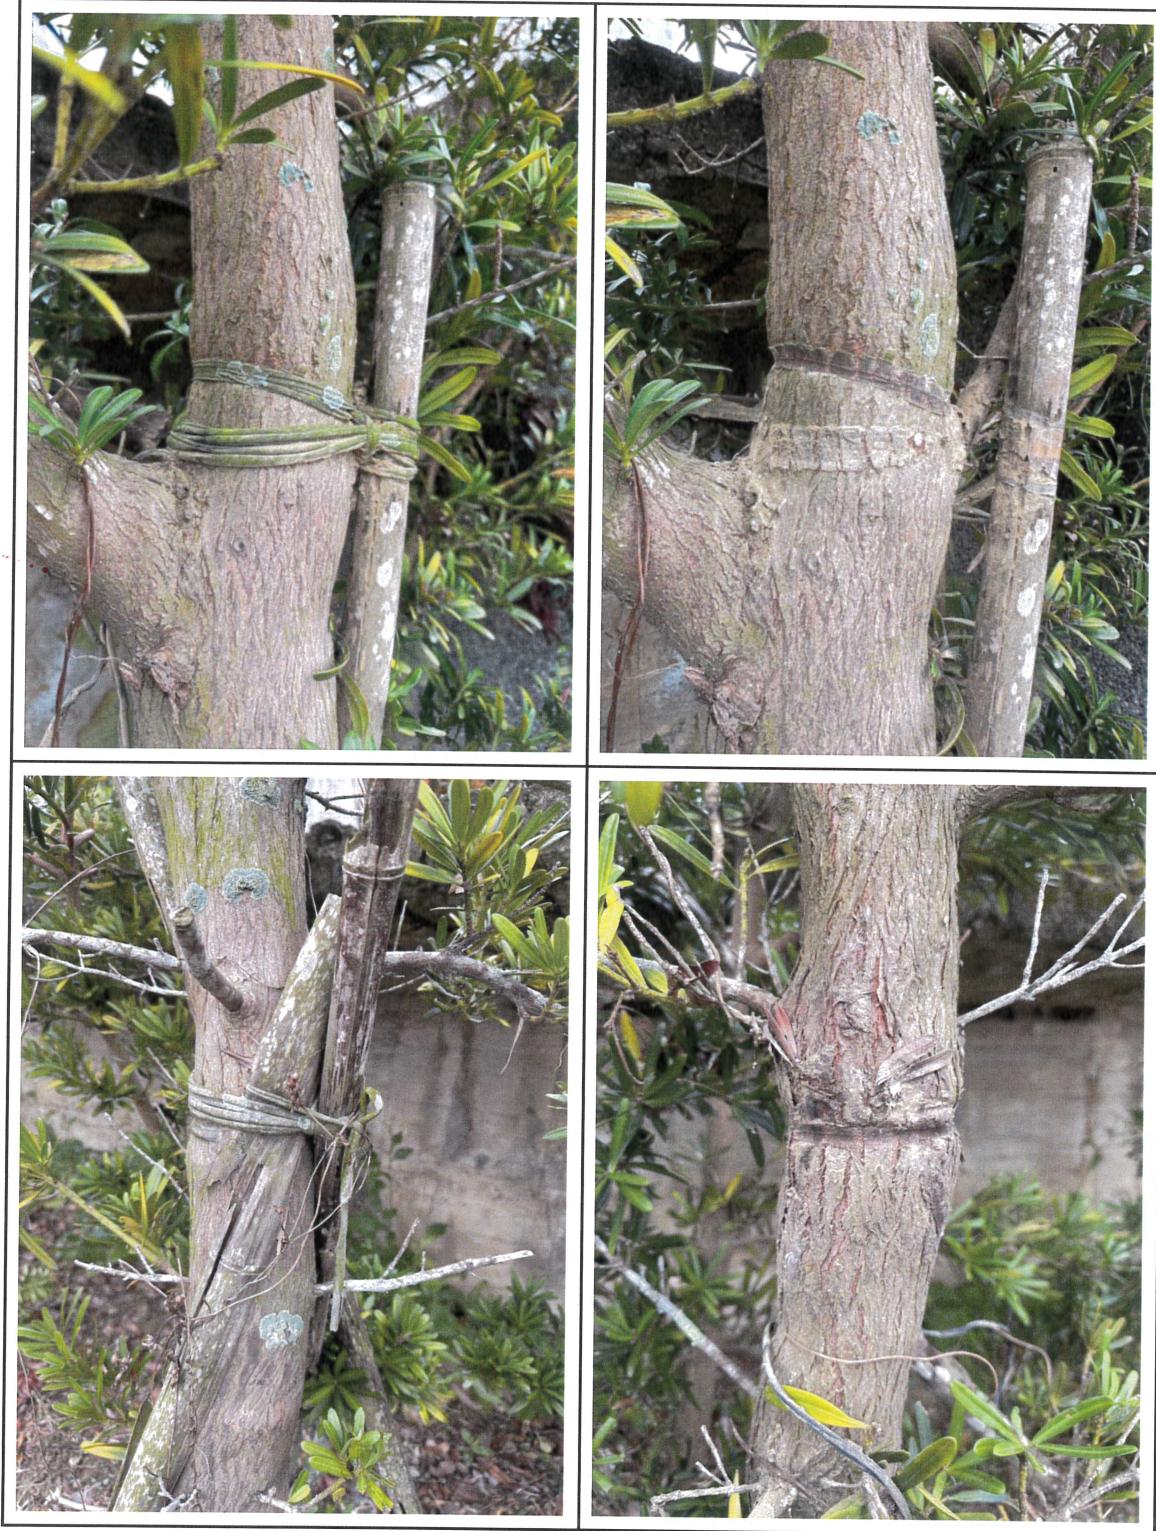
圖、現地植栽情況及束帶移除前後對照

- 補植後前三個月每週巡視一次
- 補植後 3-6 個月內每 2 週澆水一次（乾季可能需增加頻率）
- 定期除草，防止外來種入侵
- 建立三年監測計畫，記錄成活率與生長狀況
- 應注意其生長情況與束帶適時鬆綁，避免影響其生長。
