農業部農田水利署苗栗管理處 函

主旨：貴廠商檢送本處「明德水庫水力抽泥清淤工程（第2期）」
生態檢核（施工階段-施工後）報告書，本處原則同意備查，
請查照。

「明德水庫水力抽泥清淤工程(第2期)」

生態檢核(施工階段-施工後)
報告書

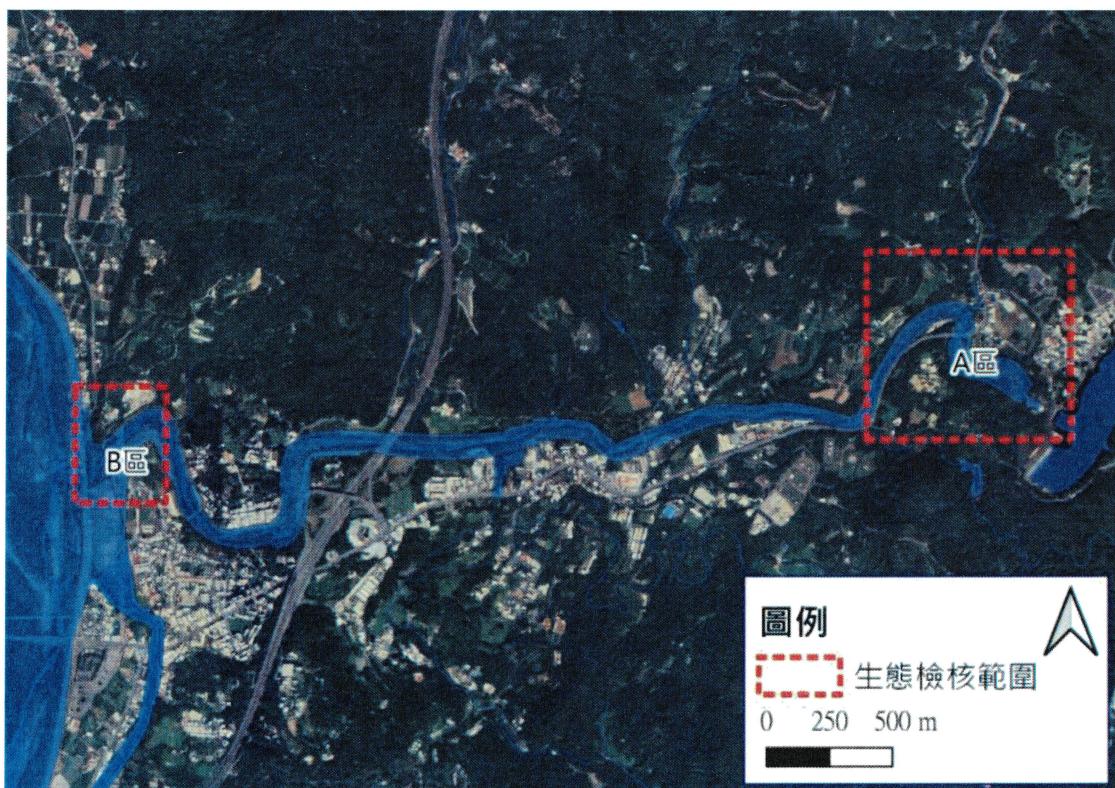
圖 1-1 本案生態檢核範圍

庫區淤泥以浮管抽取，堆置於溢洪道下游靜水池，並於豐水期間藉洩洪時放流於下游河道。檢核範圍如圖1-1所示。

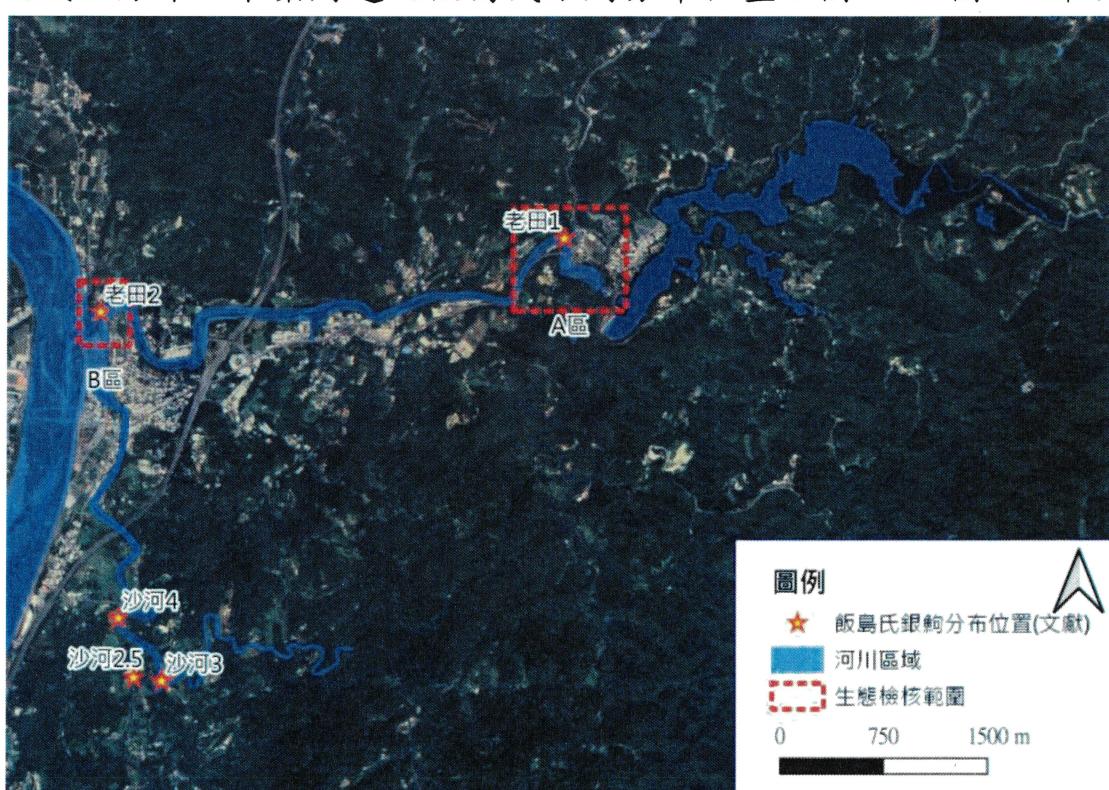
圖 3-1 飯島氏銀鯛分布位置(大尺度)

此外，根據文獻記錄，距離本案放淤口最近之老田寮溪1號樣站周邊，於107年曾調查到少量飯島氏銀鯛，108年亦有調查到，但比107年略少，該樣站在當年冬季有人為大規模干擾周邊環境，109年該調查團隊再次前往時，發現90%植被已恢復，但該年度調查未發現飯島氏銀鯛。雖於109年後即未在老田寮溪發現飯島氏銀鯛，但有鑑於該流域在過往5年內曾為飯島氏銀鯛棲息地，目前也無法排除可能尚有少量族群棲息於此，故清淤工程進行時仍應特別注意水庫溢洪道下游之老田寮溪流域。另外，本案周邊之飯島氏銀鯛分布位置如圖3-1、圖3-2所示。

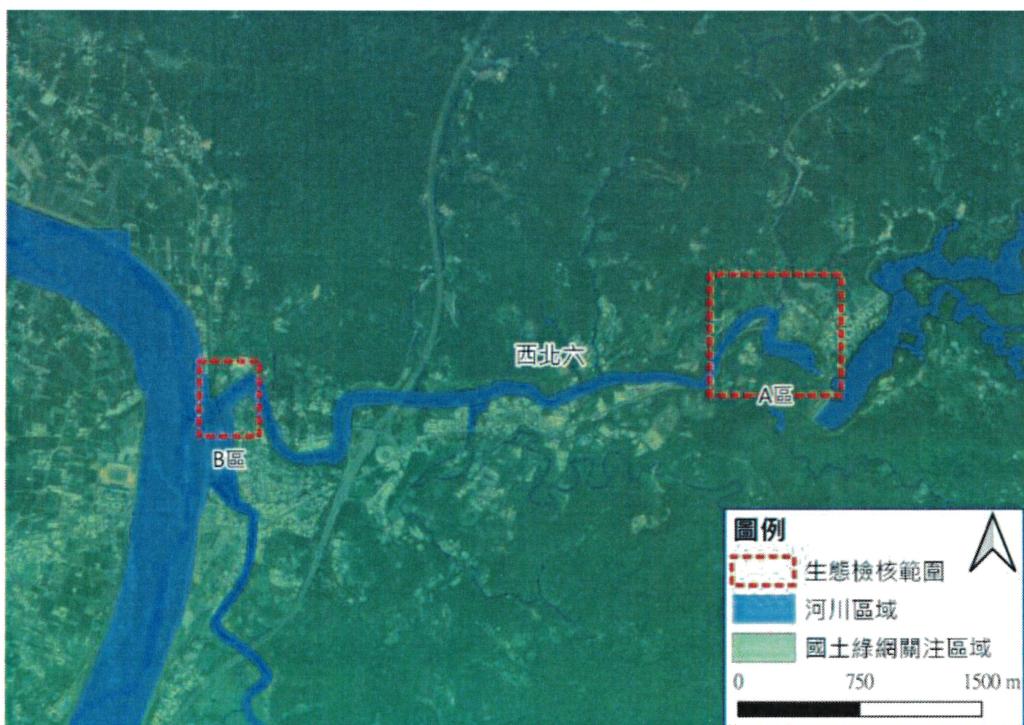
圖 3-5 生態相關圖資套疊(國土生態綠網關注區域)

國土生態綠網係依據地理區位、氣候條件等條件，進行地理氣候區的分類，並考量行政便利性原則下，將台灣本島依縣市界劃分為7個綠網分區，以進行關注區域及關注物種盤點，及後續的保育政策擬定與推動。其中，臺灣本島陸域關注區域共39處，本預定開發區域位於「西北六」區，重點關注物種包含石虎、穿山甲、食蟹獴、麝香貓、八色鳥、灰面鵟鷹、食蛇龜、柴棺龜、鉛色水蛇、白腹遊蛇、草花蛇、臺北樹蛙、金線蛙、高體鰐鱉、飯島氏銀鮫、日本鰻鱺、史尼氏小鯬、七星鱧、大田鱉等。但因「西北六」區涵蓋之區域廣大，所包含之棲地類型眾多，上述物種亦非全然位於本案鄰近區域，小尺度來看，本檢核範圍內之關注物種擬聚焦在石虎及飯島氏銀鮫兩種。相關套圖結果如圖3-5所示。

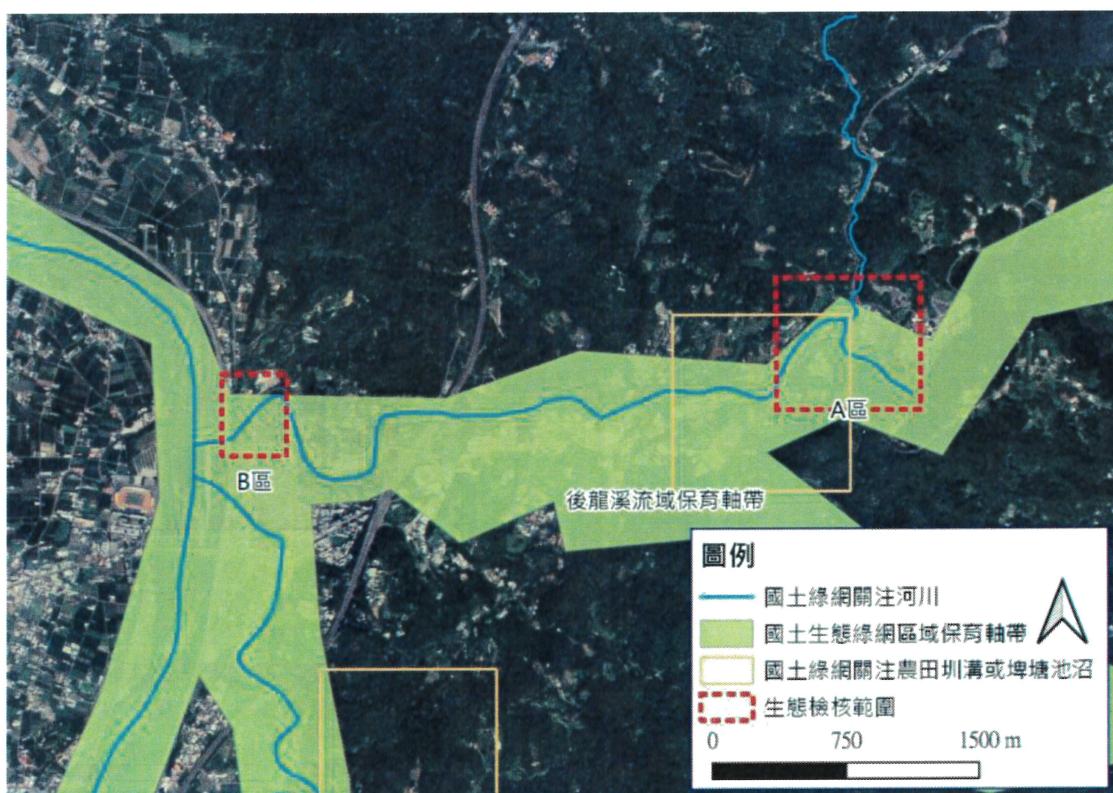
圖 3-6 生態相關圖資套疊(國土生態綠網區域保育軸帶、關注農田圳溝、埤塘池沼及河川)

檢核範圍位於「後龍溪流域保育軸帶」，此外，尚涉及「國土生態綠網關注農田圳溝、埤塘池沼」和「國土生態綠網關注河川」，綜整關注物種共有：石虎、飯島氏銀鮁、纓口臺鰍、臺灣間爬岩鰍、臺灣白甲魚、短吻小鰈鮁、日本鰻鱺、長脂瘋鱧、高體鰐鮀、纓口臺鰍、刺花椒、三葉埔姜等。但因「後龍溪流域保育軸帶」之區域廣大，涵蓋之棲地類型眾多，故上述物種並非全然位於本案鄰近區域，小尺度來看，本檢核範圍內之關注物種擬聚焦在石虎及飯島氏銀鮁兩種。相關套圖結果如圖3-6所示。

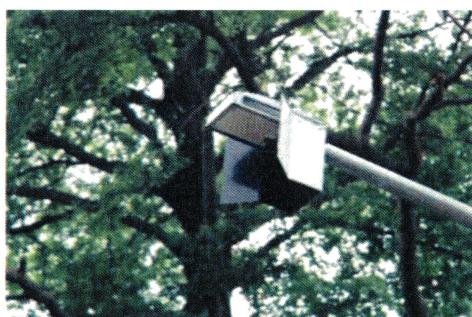
1. 施工位置應精準規劃，切勿破壞開發預定地外圍天然植被，以維護工區外生物棲息地。
2. 施工機具、器材、廢棄物均不得放置遺留在施工範圍外之環境。
3. 施工整地中嚴禁使用除草劑及殺蟲劑等化學藥劑，避免毒殺生物或間接毒殺期獵食者。
4. 使用低噪音工法或低噪音機具施工，施工機具應定期維護保養，加裝隔音裝置，亦可搭建隔音牆或隔音布，以降低噪音振動對周邊野生動物的干擾。
5. 縣道126及苗16鄉道為石虎路殺熱點，運輸車輛行經該路段應設置限速牌及當心石虎之相關告示牌，施工車輛需注意遵循速限以免造成路殺，建議速限在30公里/小時以下。
6. 工程施作避開石虎活動高峰期(晚間六點至隔日上午四點)。
7. 工程施作時間避免規劃於夜間，必要之夜間照明須設置遮光罩，或螢火蟲專用LED(燈光源波長在590nm左右)，可減低工程作業對周邊夜行性生物及螢火蟲之干擾，如下圖所示。

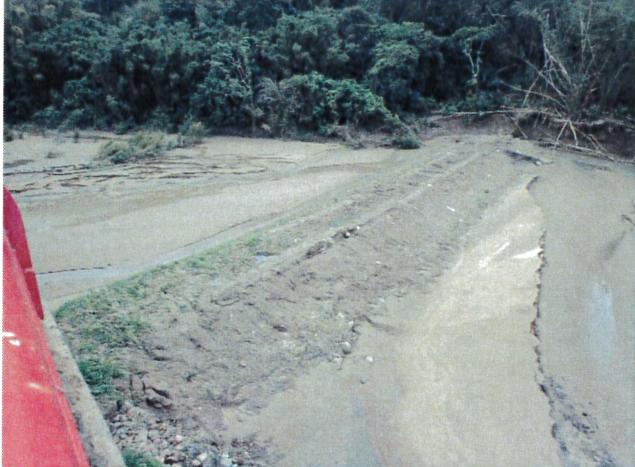
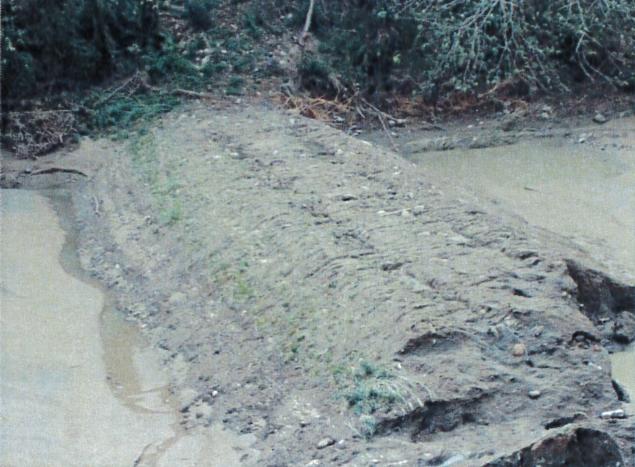
時間：114.3.17 說明：土堤 1	時間：114.3.17 說明：土堤 2

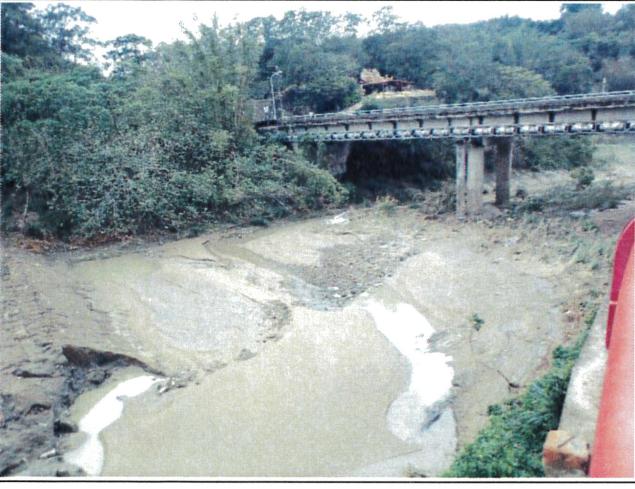
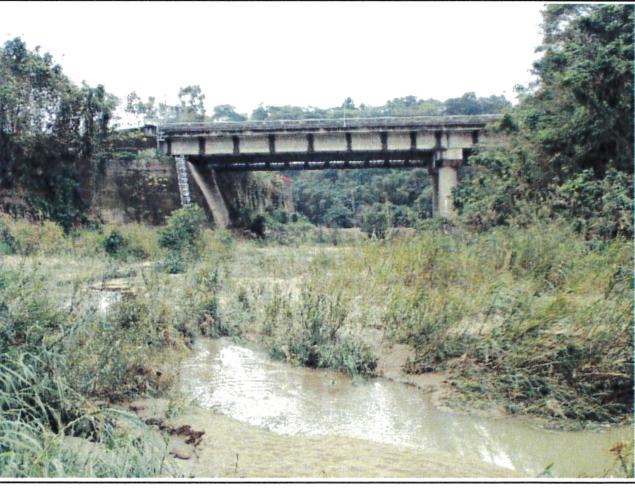
時間：114.3.17 說明：溢洪道下游狀況	時間：114.3.17 說明：溢洪道下游狀況

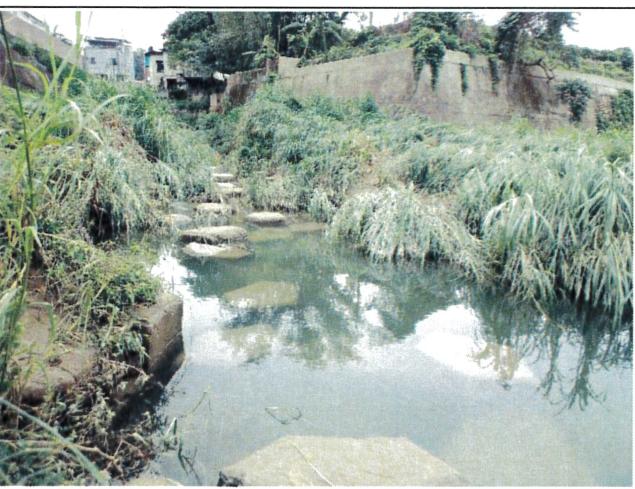
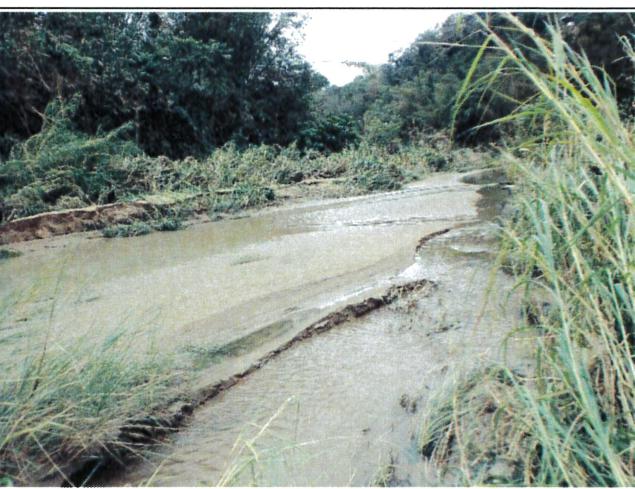
113年7月(施工前階段)，工程尚未進行，兩處樣站之分數分別為86分及75分；113年11月(施工中階段)，兩處樣站之分數分別為84分及75分，因適逢枯水期，樣站一之河川水量下降，灘地露出面積增加，植被生長茂密，故整體分數有些微之下降，但應屬河川自然之變動，且觀察之河段亦無工程施作痕跡，故分數之下降與工程無涉。樣站二則維持先前之棲地狀態，無明顯變動，故分數不變。114年3月(施工後階段)，兩處樣站之分數分別為81分及72分，兩處樣站與上季相比，皆有水位下降之情況，灘地露出面積增加，故分數略有下降，加上目前尚未進入雨季，因此河川水位下降屬自然變動；此外，兩處樣站皆有水質混濁之情況，根據明德氣象站之氣象資料，本次生態檢核執行前數日曾有降雨發生，推測是雨水挾帶砂土進入河川所致。分數詳見表3-3、表3-4。

時間：114.3.17 說明：老田寮溪上游環境	時間：114.3.17 說明：老田寮溪上游環境

上棲地評估未涵蓋完整一年度，因此無法排除季節性變化之影響，而一般來說，在雨季(5-8月)過後，因河川水量充足，水位上升，河床淤積泥沙亦會被帶至下游，河川棲地之分數會有所上升，故建議後續可持續監測此兩處樣站。

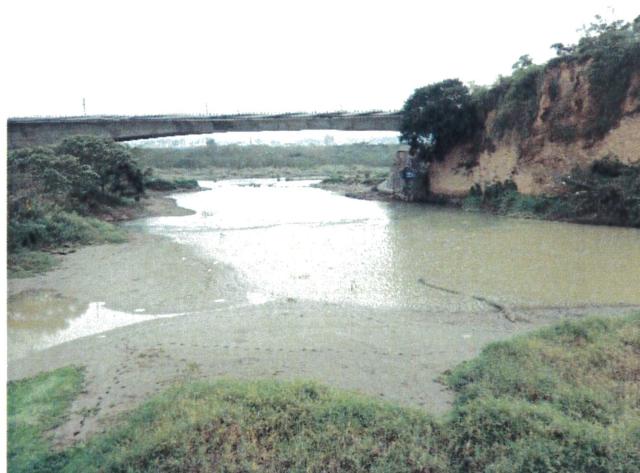
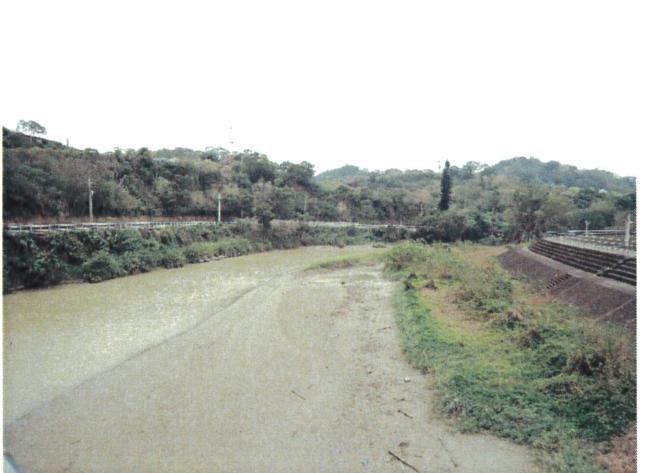
說明：老田寮溪下游環境

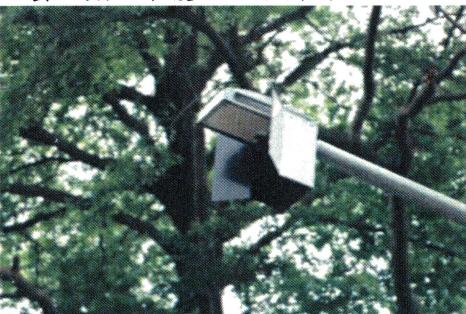
6	減輕	使用低噪音工法或低噪音機具施工，施工機具應定期維護保養，加裝隔音裝置，亦可搭建隔音牆或隔音布，以降低噪音振動對周邊野生動物的干擾。	<input checked="" type="checkbox"/> 已納入工程計畫方案 <input type="checkbox"/> 未納入，原因：_____	
7	減輕	縣道 126 及苗 16 鄉道為石虎路殺熱點，運輸車輛行經該路段應設置限速牌及當心石虎之相關告示牌，施工車輛需注意遵循速限以免造成路殺，建議速限在 30 公里/小時以下。	<input checked="" type="checkbox"/> 已納入工程計畫方案 <input type="checkbox"/> 未納入，原因：_____	
8	減輕	工程施工避開石虎活動高峰期(晚間六點至隔日上午四點)。	<input checked="" type="checkbox"/> 已納入工程計畫方案 <input type="checkbox"/> 未納入，原因：_____	
9	減輕	工程施工時間避免規劃於夜間，必要之夜間照明須設置遮光罩，或螢火蟲專用 LED(燈光源波長在 590nm 左右)，可減低工程作業對周邊夜行性生物及螢火蟲之干擾，如下圖所示。

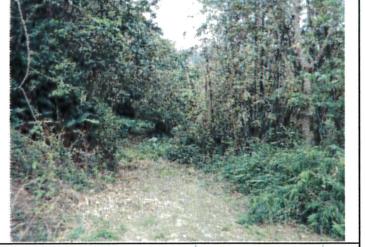
項次	生態保 育措施	抽查項目	抽查結果			抽查情形說明	
			合 格	不 合 格	尚 未 執 行		
1	縮小	施工便道優先使用既有道路，減少開闢新施工便道。	<input checked="" type="checkbox"/>	<input type="checkbox"/>	<input type="checkbox"/>	現已施工完畢，施工便道目前並無使用。
