## 農業部農田水利署苗栗管理處 函

「明德水庫水力抽泥清淤工程(第 2 期)」

生態檢核(施工階段-前)  
報告書

黑潮環境生態顧問有限公司

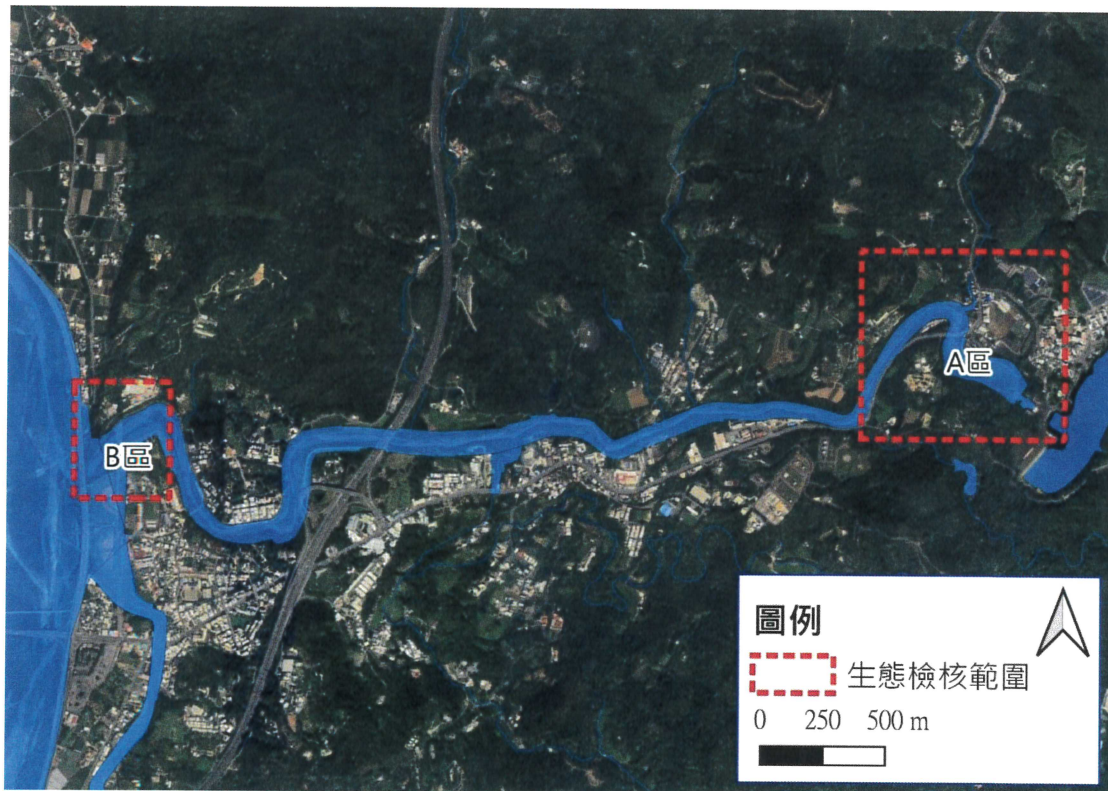
圖 1-1 本案生態檢核範圍

庫區淤泥以浮管抽取，堆置於溢洪道下游靜水池，並於豐水期間藉洩洪時放流於下游河道。檢核範圍如圖1-1所示。

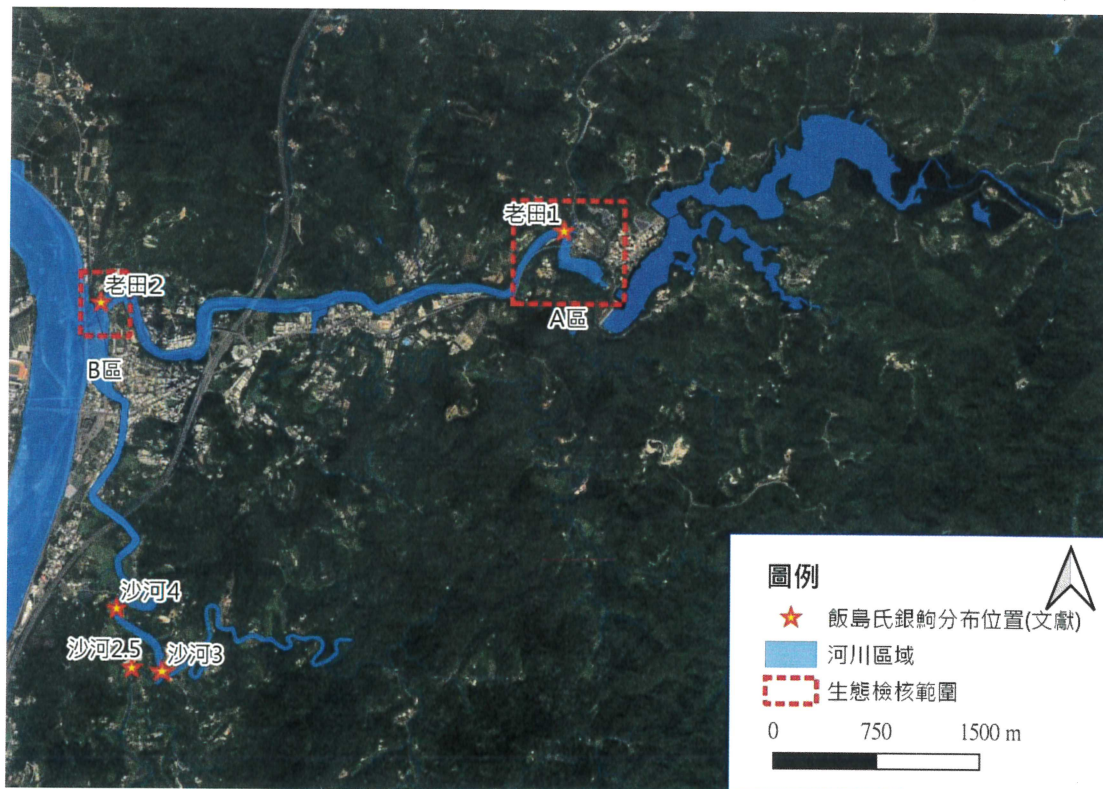
圖 3-1 飯島氏銀鮐分布位置(大尺度)

本案承受水體老田寮溪屬於後龍溪支流，而根據瀕危淡水魚種的繁養殖保種規劃與族群生態調查研究(林業及自然保育署，2020)之資料，苗栗後龍溪水系為瀕臨絕種一級保育類飯島氏銀鮐之核心棲息區，範圍包括後龍溪之老田寮溪、沙河溪、南湖溪及桂竹林河等4處支流，在107~109共三年度之調查中，文獻中所調查之11處樣數量呈現逐年下降之趨勢，而不論以釣捕或網捕法調查飯島氏銀鮐，標準化後皆以沙河溪流域之捕獲量較高。

此外，根據文獻記錄，距離本案放淤口最近之老田寮溪1號樣站周邊，於107年曾調查到少量飯島氏銀鮐，108年亦有調查到，但比107年度略少，該樣站在當年冬季有人為大規模干擾周邊環境，109年該調查團隊再次前往時，發現90%植被已恢復，但該年度調查未發現飯島氏銀鮐。雖於109年後即未老田寮溪發現飯島氏銀鮐，但有鑑於該流域在過往5年內曾為飯島氏銀鮐棲息地，目前也無法排除可能尚有少量族群棲息於此，故清淤工程進行時仍應特別注意水庫溢洪道下游之老田寮溪流域。另外，本案周邊之飯島氏銀鮐分布位置如圖3-1、圖3-2所示。

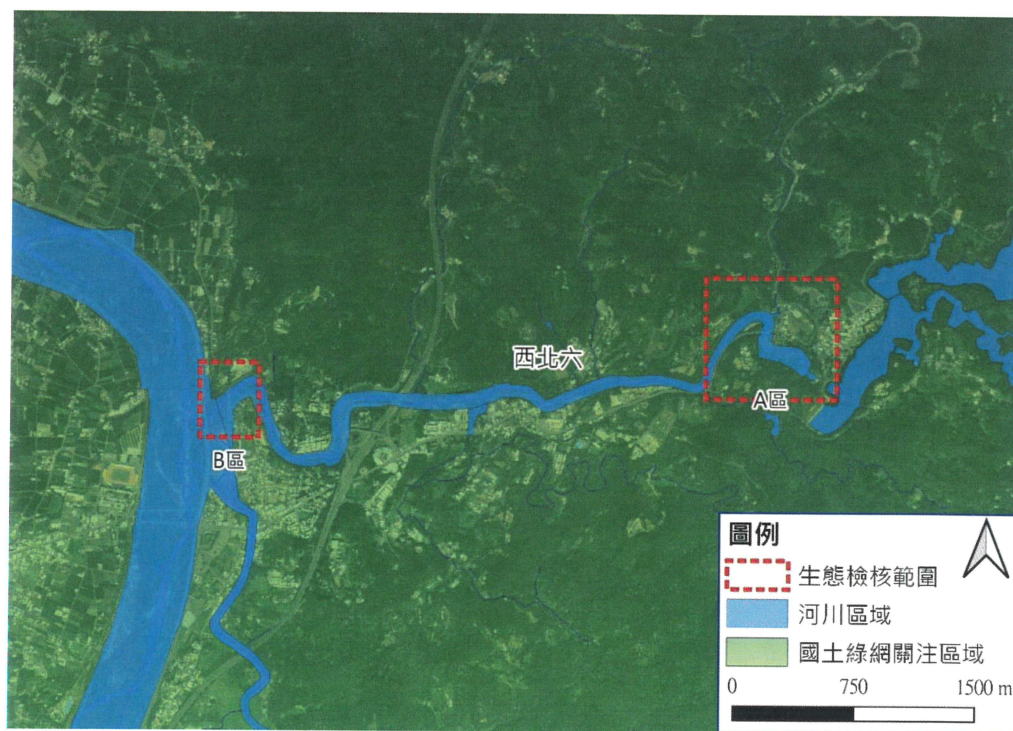
圖 3-5 生態相關圖資套疊(國土生態綠網關注區域)

國土生態綠網係依據地理區位、氣候條件等條件，進行地理氣候區的分類，並考量行政便利性原則下，將台灣本島依縣市界劃分為7個綠網分區，以進行關注區域及關注物種盤點，及後續的保育政策擬定與推動。其中，臺灣本島陸域關注區域共39處，本預定開發區域位於「西北六」區，重點關注物種包含石虎、穿山甲、食蟹獾、麝香貓、八色鳥、灰面鵟鷹、食蛇龜、柴棺龜、鉛色水蛇、白腹遊蛇、草花蛇、臺北樹蛙、金線蛙、高體鰱鯪、飯島氏銀鮎、日本鰻鱺、史尼氏小鮑、七星鱧、大田鰲等。但因「西北六」區涵蓋之區域廣大，所包含之棲地類型眾多，上述物種亦非全然位於本案鄰近區域，小尺度來看，本檢核範圍內之關注物種擬聚焦在石虎及飯島氏銀鮎兩種。相關套圖結果如圖3-5所示。

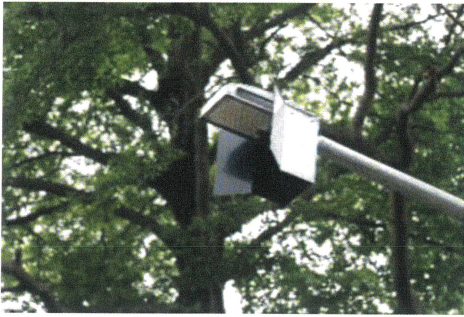
6. 工程施作避開石虎活動高峰期(晚間六點至隔日上午四點)。
7. 工程施作時間避免規劃於夜間，必要之夜間照明須設置遮光罩，或螢火蟲專用LED(燈光源波長在590nm左右)，可減低工程作業對周邊夜行性生物及螢火蟲之干擾，如下圖所示。

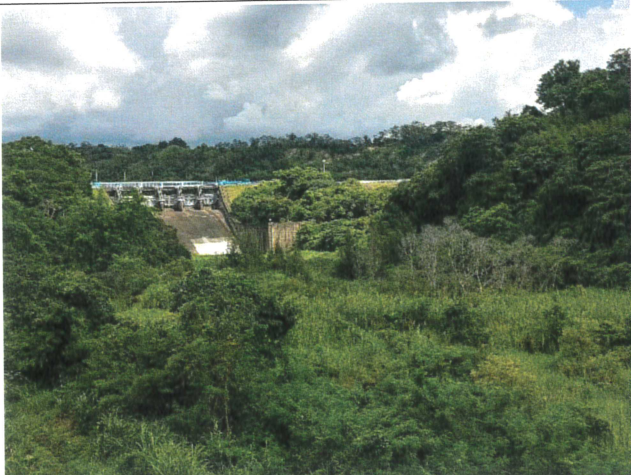
| <p>時間：113.7.5<br/>說明：溢洪道</p> | <p>時間：113.7.5<br/>說明：溢洪道淤泥暫置場</p> |

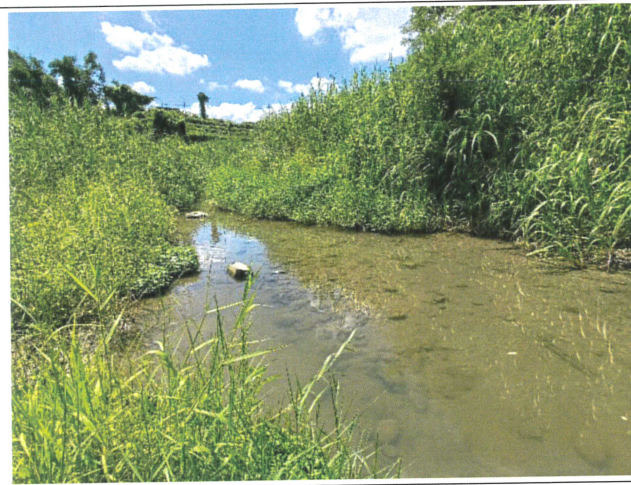
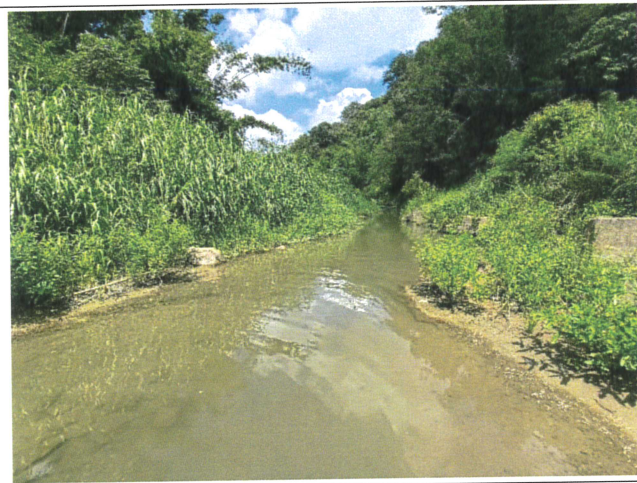
| <p>時間：113.7.5<br/>說明：老田寮溪上游環境</p> | <p>時間：113.7.5<br/>說明：老田寮溪上游環境</p> |

於老田寮溪上游(A區)及下游(B區)各設置一處河溪棲地評估樣站，分數如下，分別得到86分及75分。目前工程尚未進行，該評分可做為工程施作前的參考值，待後續施工過程中，再針對相同樣站位置評分，藉由分數的相對高低變化，可檢視棲地變化情況，故僅憑單一次之分數高低較難解釋其生態意涵，而應綜合多次且連續之分數變化來判讀。

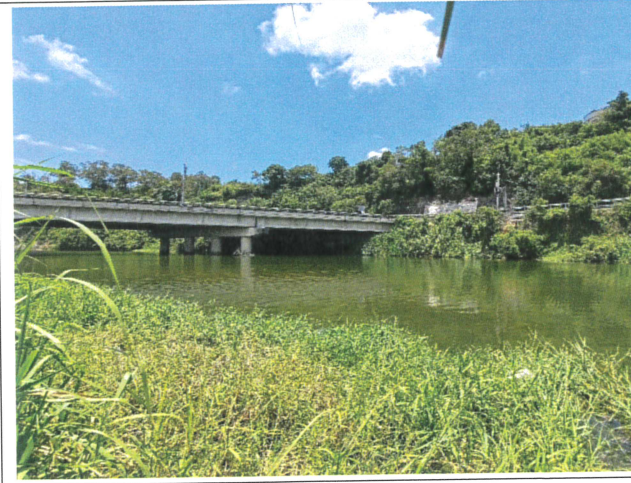
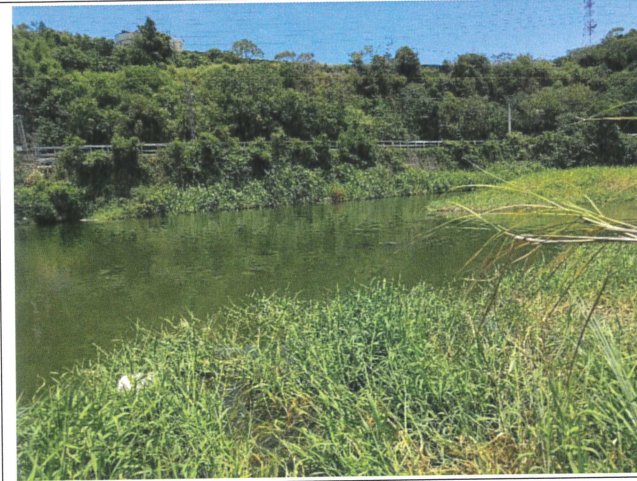
| <p>時間：113.7.5<br/>說明：老田寮溪下游環境</p> | <p>時間：113.7.5<br/>說明：老田寮溪下游環境</p> |

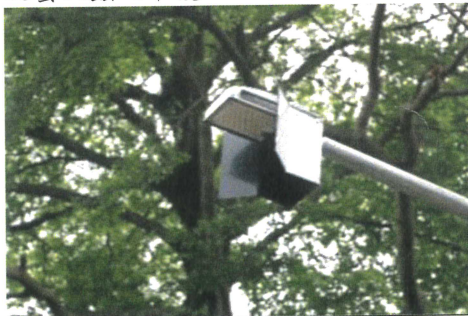
| 填表人員<br>(單位/職稱) | 沈冠宇(黑潮環境生態顧問有限公司/調查專員)<br><br>沈冠宇 | 填表日期 | 113 年 8 月 2 日 |
|---|---|---|---|
| 9 | 減輕 | 工程施作時間避免規劃於夜間，必要之夜間照明須設置遮光罩，或螢火蟲專用 LED(燈光源波長在 590nm 左右)，可減低工程作業對周邊夜行性生物及螢火蟲之干擾，如下圖所示。<br> | <input checked="" type="checkbox"/> 已納入工程計畫方案<br><input type="checkbox"/> 未納入，原因：_____ |
