農業部農田水利署工程生態檢核自評表-架構

農業部農田水利署工程生態檢核自評表

生態檢核-總表		<input checked="" type="checkbox"/> 第一級生態檢核 <input type="checkbox"/> 第二級生態檢核		填寫單位	
		主辦生態團隊			
工程基本資料	工程/計畫名稱	115 年度尖山重劃區尖山下圳第 3 支線 3 分線等水路改善工程	主辦機關	農業部農田水利署苗栗管理處	
			設計單位	農業部農田水利署苗栗管理處	
	工程預計期程	114 年 12 月~115 年 2 月	監造單位	農業部農田水利署苗栗管理處	
	基地位置	苗栗縣頭份市、竹南鎮	工程預算/經費(千元)	3,000	
	工程目的	水利設施系統強化。			
	工程類型	<input checked="" type="checkbox"/> 灌溉圳路 <input type="checkbox"/> 農田排水 <input type="checkbox"/> 水利設施 <input type="checkbox"/> 其他_____			
工程概要	(6-1) 尖山重劃區尖山下段 1708-1 地號尖山下圳第 3 支線 3 分線水路改善工程：給水路長度 150 公尺。TWD97 起點座標 X：237553, Y：2727123 迄點座標 X：237463, Y：2727000 (工區 6-2) 斗煥坪重劃區斗煥坪段新華小段 98-1 地號牛欄肚圳第 3 支線 2 分線水路改善工程：給水路長度 140 公尺。 TWD97 起點座標 X：243408, Y：2730686 迄點座標 X：243379, Y：2730820 (6-3) 公館子重劃區公館子段 623-3 地號尖山下圳第 2 支線水路改善工程：給水路長度 5 公尺。 TWD97 起點座標 X：237527, Y：2727961 迄點座標 X：237522, Y：2727960				
預期效益	維持尖山重劃區、斗煥坪重劃區、公館子重劃區水利設施系統正常運作。				
階段	項目	評估內容	檢核事項	附表	
核定階段	專業參與	生態背景人員	是否有生態背景人員參與，協助蒐集調查生態資料、評估生態衝擊、擬定生態保育原則？ <input checked="" type="checkbox"/> 是 <input type="checkbox"/> 否	P-1

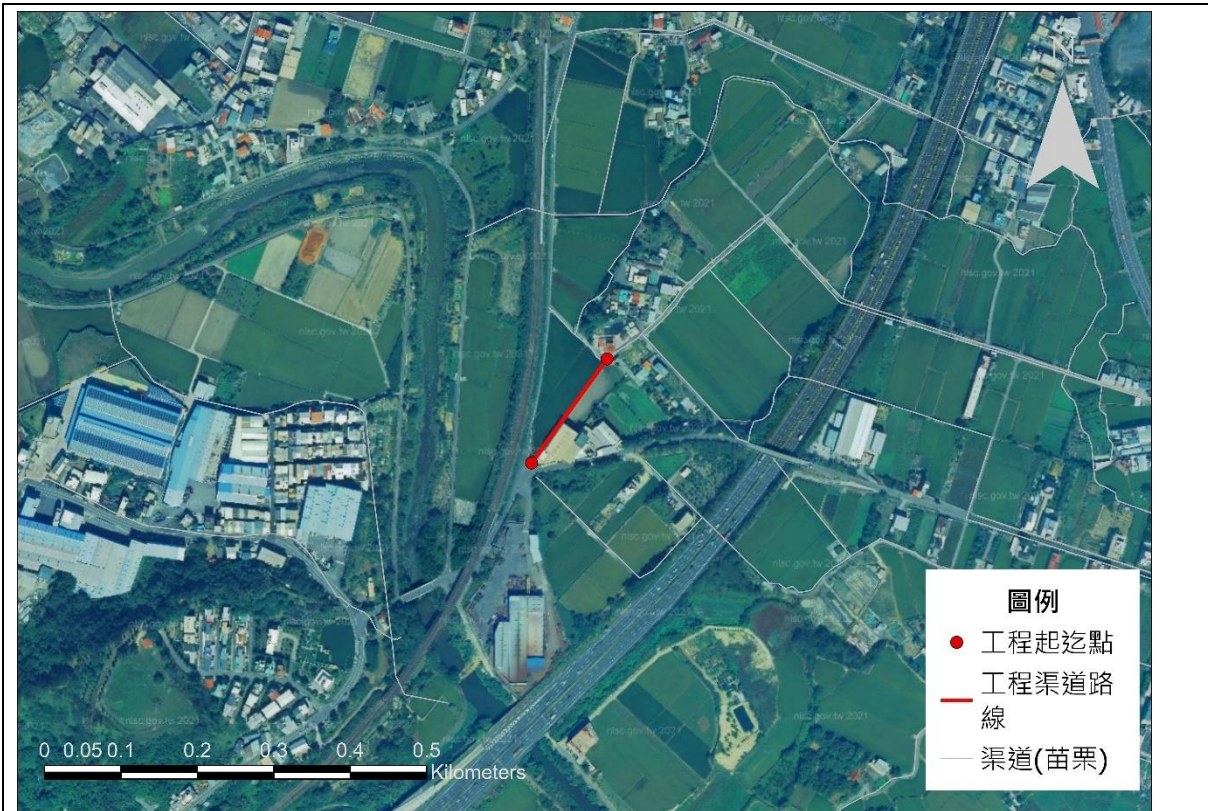
(6-1) 尖山重劃區尖山下段 1708-1 地號尖山下圳第 3 支線 3 分線水路改善工程

勘查意見	備註： <ol style="list-style-type: none"> 工區 6-1 水路兩側均為農田，田區外圍緊鄰道路、住戶或工廠，較不適合石虎棲息利用。若後續進行水稻耕作，可能提供彩鶺等鳥類棲息利用的機會。建議施工期間可採取限縮施工範圍、避免於晨昏與夜間施作，避免工程污水流至下游之生態保育原則。 工區 6-2 水路兩側均為農田，圳內水質清澈，兩側田區與周邊農地相連，僅一側緊鄰農路，適合石虎覓食等棲地利用，水稻田區可提供彩鶺等鳥類棲息利用。建議施工期間採取限縮施工範圍、避免於晨昏與夜間施作，避免工程污水流至下游之生態保育原則。 工區 6-3 原圳路為矩型溝，東側靠近鐵路，火車通過時聲響吵雜，圳旁為水稻田及有人定期澆灌之雜菜園。本工區改善長度僅 5 公尺，維持既有寬 80 公分深高 70 公分之矩型溝斷面，對石虎影響不大。工區 6-3 無其他可能受本案工程影響關注物種或議題，建議可免辦規設至維管階段生態檢核。 		
填寫人員 /單位	蔡逸文 (台灣水資源與農業研究院/研究專員)	提交日 期	114 年 11 月 17 日

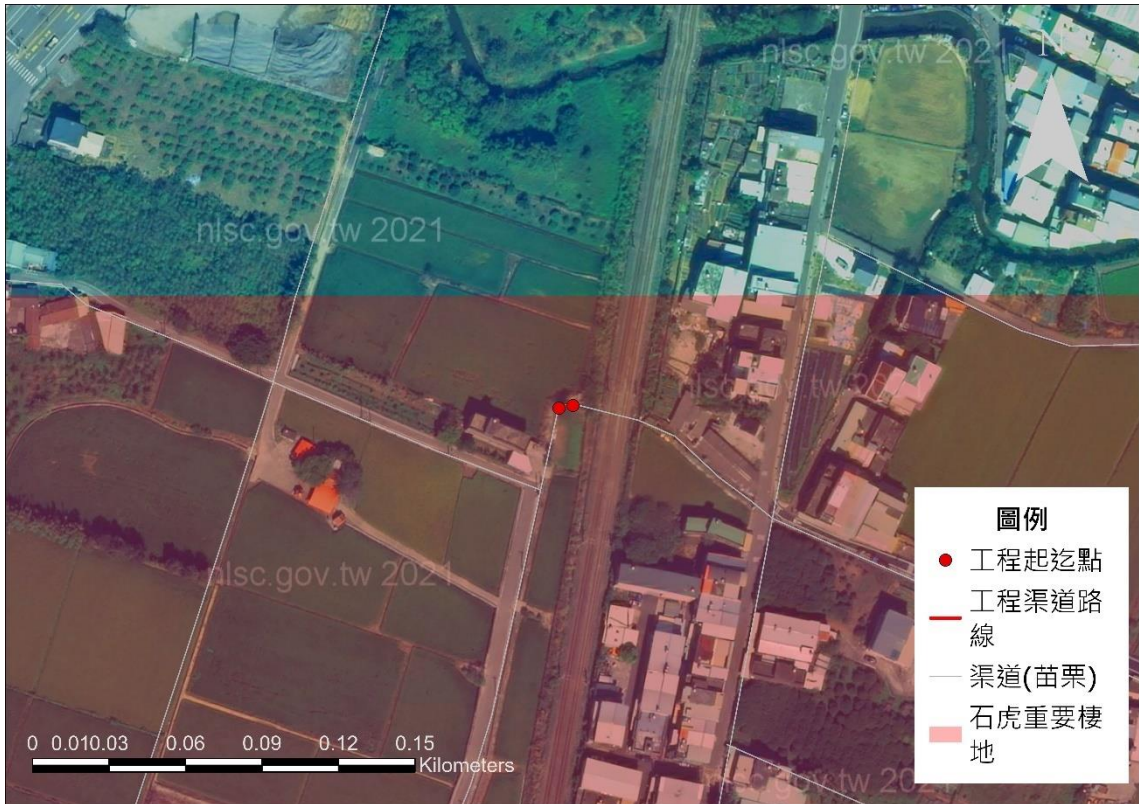
公館子重劃區公館子段 623-3 地號尖山下圳第 2 支線水路改善工程

是，生態敏感區套疊結果說明：石虎重要棲地、石虎潛在棲地。

- (3) (6-3)：公館子重劃區公館子段 623-3 地號尖山下圳第 2 支線：工區位於石虎重要棲地。經參考相關文獻及各類資料庫盤點，工區一公里內曾紀錄到 9 種保育類動物，如臺灣畫眉(II)、巴鴨(II)、黑眉錦蛇(III)、紅尾伯勞(III)等，以及 17 種國內紅皮書近危(NNT)以上物種，如日本鰻鱺(NEN)、臺灣蒲公英(NEN)、小雲雀(NVU)、臺灣石鮒(NNT)、斑龜(NNT)等。原水路為矩形溝，本工區預計施作長度僅 5 公尺，影響範圍小，且周遭為農田環境，並無石虎合適棲地。工區 6-3 建議規劃設計至維護管理階段可免辦生態檢核。

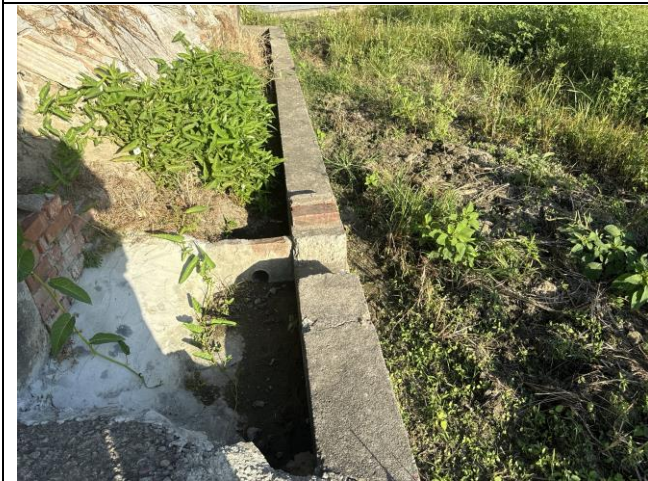
說明：工區 6-1 保留既有涵管處(上田灌溉用)。

2.保育原則	縮小：工程限縮施作範圍，減少工區周遭環境擾動。 減輕：避免晨昏及夜間施工。 減輕：防止污水排放至周邊水域污染水質。 減輕：於保留既有涵管處(上田灌溉用)附近，增加 1 處直徑約 20 公分以上 PVC 管出口，供動物逃生用，實際位置及尺寸可依施工現場進行調整。
