核定階段

P-1 團隊名單			填寫單位		
			主辦生態團隊		
工程名稱	115 年度尖山重劃區尖山下圳第 3 支線 3 分線等水路改善工程				
填表人員 (單位/職稱)	蕭維廷 (台灣水資源與農業研究院/副所長)	填表日期	114 年 10 月 22 日		
主辦機關: <u>農業部農田水利署苗栗管理處</u>					
職稱	姓名	學歷	專業資歷	負責工作	專長
工務組長	張志琳	台大水利碩士	20 年	綜理工務組業務	水利工程
設計股長	朱志宏	逢甲大學學士	16 年	綜理設計股業務	水利工程
工程師	林致毅	聯合大學學士	9 年	綜理工事股業務	水利工程
主辦生態團隊: <u>台灣水資源與農業研究院</u>					
職稱	姓名	學歷	專業資歷	負責工作	專長
副院長	蘇騰鎰	博士	22 年	生態檢核作業管考	土木、水利工程
所長	紀祥鈺	碩士	8 年	生態檢核	森林經營、遙感探測技術、樣區調查與規劃
副所長	蕭維廷	碩士	3 年	友善環境措施方案研擬、民眾參與	動物行為學、野生動物調查
研究專員	林正鴻	碩士	3 年	生態檢核調查作業、友善環境措施方案研擬	昆蟲調查、農業生態學
研究專員	張景雅	碩士	1 年	現勘、民眾參與、表單填寫	昆蟲學、生態學
研究專員	陳柏暉	學士	2 年	生態檢核調查作業、表單填寫	生物統計、白蟻生態行為

P-2 生態情資蒐集	填寫單位
	主辦生態團隊

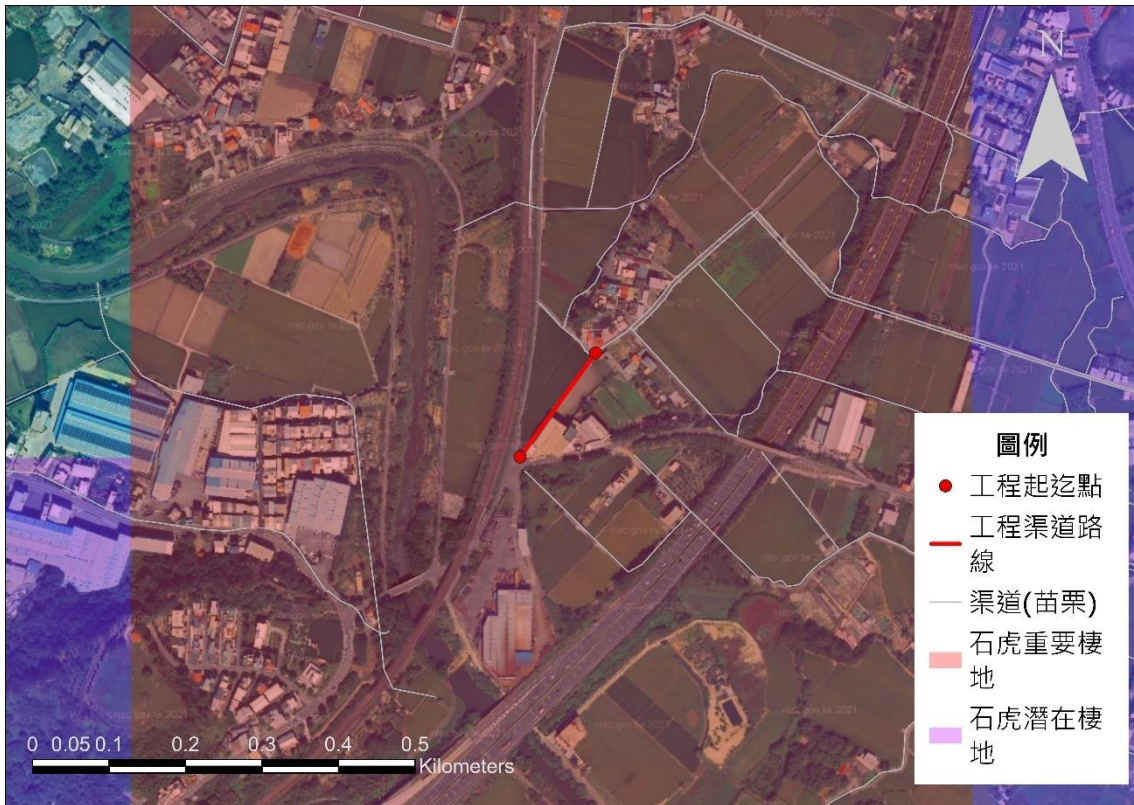
尖山重劃區尖山下段 1708-1 地號尖山下圳第 3 支線 3 分線水路改善工程

- (1) (6-1)：尖山重劃區尖山下段 1708-1 地號尖山下圳第 3 支線 3 分線：本團隊經圖資套疊顯示，工區位於石虎重要棲地。經參考相關文獻及各類資料庫盤點，工區一公里內曾紀錄到 5 種保育類動物，如臺灣畫眉(II)、彩鶺(II)、紅尾伯勞(III)、黑眉錦蛇(III)等，以及 13 種國內紅皮書近危(NNT)以上物種，如大胡枝子(NCR)、日本鰻鱺(NEN)、馬甲子(NEN)、臺灣石鮒(NNT)、斑龜(NNT)等，其中經評估以石虎(I)、彩鶺(II)為本案較關注之物種，以本工區沿既有矩形水路辦理改善，渠體老舊且附著青苔，施工期間可能造成短期棲地擾動，影響田間鳥類及兩棲類活動。

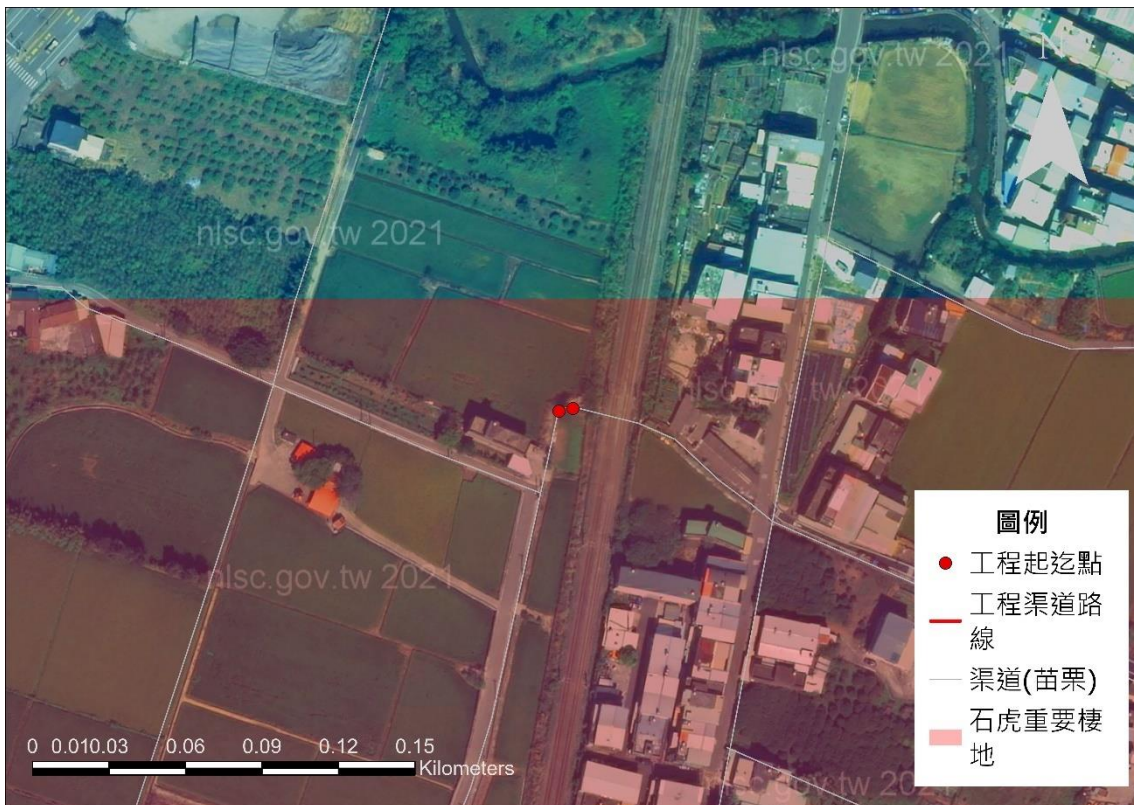
公館子重劃區公館子段 623-3 地號尖山下圳第 2 支線水路改善工程

- (3) (6-3)：公館子重劃區公館子段 623-3 地號尖山下圳第 2 支線：工區位於石虎重要棲地。經參考相關文獻及各類資料庫盤點，工區一公里內曾紀錄到 9 種保育類動物，如臺灣畫眉(II)、巴鴨(II)、黑眉錦蛇(III)、紅尾伯勞(III)等，以及 17 種國內紅皮書近危(NNT)以上物種，如日本鰻鱺(NEN)、臺灣蒲公英(NEN)、小雲雀(NVU)、臺灣石鮒(NNT)、斑龜(NNT)等。原水路為矩形溝，本工區預計施作長度僅 5 公尺，影響範圍小，且周遭為農田環境，並無石虎合適棲地。工區 6-3 建議規劃設計至維護管理階段可免辦生態檢核。
