規劃設計階段

D-1 團隊名單			填寫單位		
			主辦生態團隊		
工程名稱	115 年度尖山重劃區尖山下圳第 3 支線 3 分線等水路改善工程				
填表人員 (單位/職稱)	蕭維廷 (台灣水資源與農業研究院/副所長)	填表日期	114 年 11 月 17 日		
主辦機關： <u>農田水利署苗栗管理處</u>					
職稱	姓名	學歷	專業資歷	負責工作	專長
工務組長	張志琳	台大水利碩士	20 年	綜理工務組業務	水利工程
設計股長	朱志宏	逢甲大學學士	16 年	綜理設計股業務	水利工程
工程師	林致毅	聯合大學學士	9 年	綜理工事股業務	水利工程
主辦生態團隊： <u>台灣水資源與農業研究院</u>					
職稱	姓名	學歷	專業資歷	負責工作	專長
副院長	蘇騰鎰	博士	22 年	生態檢核作業管考	土木、水利工程
所長	紀祥鈺	碩士	8 年	生態檢核	森林經營、遙感探測技術、樣區調查與規劃
副所長	蕭維廷	碩士	3 年	友善環境措施方案研擬、民眾參與	動物行為學、野生動物調查
研究專員	林正鴻	碩士	3 年	生態檢核調查作業、友善環境措施方案研擬	昆蟲調查、農業生態學
研究專員	張景雅	碩士	1 年	現勘、民眾參與、表單填寫	昆蟲學、生態學
研究專員	陳柏暉	學士	2 年	生態檢核調查作業、表單填寫	生物統計、白蟻生態行為
設計單位： <u>弘郁工程技術顧問有限公司</u>					
職稱	姓名	學歷	專業資歷	負責工作	專長
洪祈存	負責人	中興大學 水土保持碩士	32	監督施工進度、品質及安全	水利工程
沈鈺旻	工程師	中興大學 水土保持系碩士	4	現地勘查、工程設計	水利工程

工程名稱	115 年度尖山重劃區尖山下圳第 3 支線 3 分線等水路改善工程		
填表人員 (單位/職稱)	蕭維廷 (台灣水資源與農業研究院/副所長)	填表日期	114 年 11 月 6 日

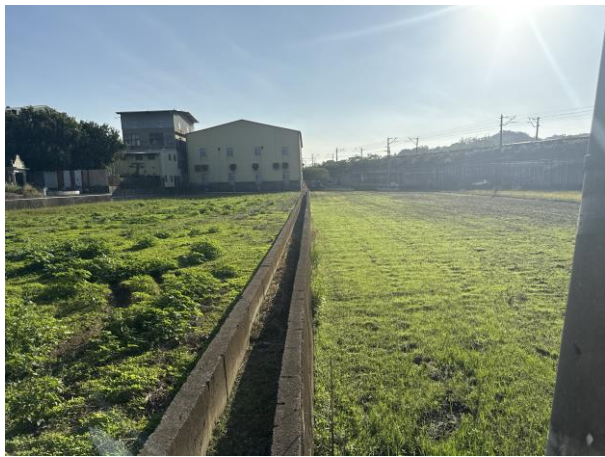
<p>日期：114 年 11 月 7 日</p> <p>位置：工區 6-1 現況照片</p>

D-3 現勘調查紀錄表			填寫單位
			設計單位
現勘日期	114 年 11 月 7 日	填表人/ 生態團隊	蕭維廷 (台灣水資源與農業研究院/副所長)
現勘地點 (坐標 TWD97)	(6-1) : 237553, 2727123 (6-2) : 243408, 2730686	工程名稱	115 年度尖山重劃區尖山下圳第 3 支線 3 分線等水路改善工程
現場勘查概述		照片及說明(棲地/物種等照片)	
<p>1. 棲地現況描述：</p> <p>工區 6-1：</p> <p>原水路為矩形溝，較為老舊，多青苔附著。渠道兩側有閒置田地且鄰接民宅，現勘當日植被較少，渠道中後段呈現乾涸狀態，施工期間可能造成短期棲地擾動，影響田間鳥類及兩棲類活動。</p> <p>工區 6-2：</p> <p>原水路為矩形溝，渠壁斑駁，略有裂痕並著生青苔，水質佳。渠道兩側以水田環境為主，施工期間可能導致水位劇烈變化與水質擾動，影響水域生物及田間鳥類活動。</p>

物種補充調查概述	照片及說明(棲地/物種等照片)
<p>2. 是否辦理物種補充調查?</p> <p><input type="checkbox"/>是，請續填第3項</p> <p><input checked="" type="checkbox"/>否。請續填第4項</p> <p>3. 物種補充調查結果概述:</p> <p>陳述調查目的及方法，以及說明調查物種或生物類群，並於調查完成後提出調查成果，分析及評估調查成果與工程影響之關聯性。</p>	
<p>4. 現勘結果與建議：</p> <p>工區 6-1：本工區沿既有矩形水路辦理改善，渠體老舊且附著青苔，施工期間可能造成短期棲地擾動，影響田間鳥類及兩棲類活動。</p> <p>工區 6-2：本工區位於典型水田灌溉渠道，渠壁斑駁有多處裂痕，施工期間可能導致水位劇烈變化與水質擾動，影響水域生物及田間鳥類活動。</p>

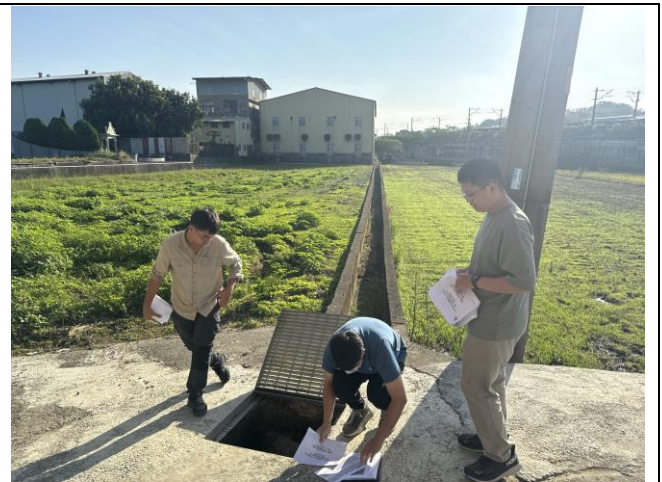
說明：與會者於工區 6-1 進行現場勘查及討論。

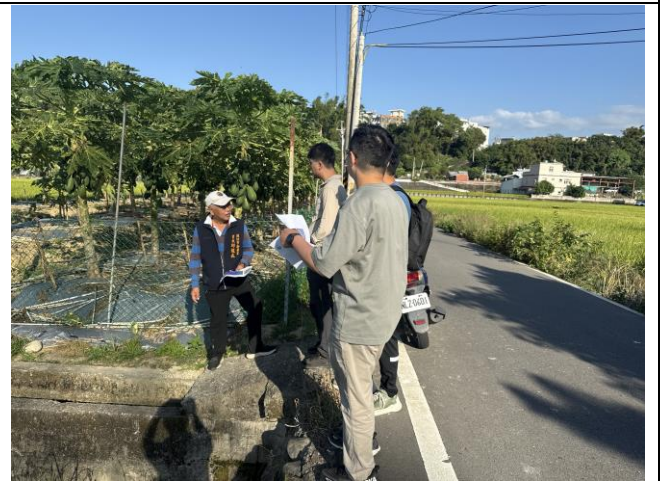
說明：與會者於工區 6-2 進行現場勘查及討論。
