農業部農田水利署工程生態檢核自評表-架構

農業部農田水利署工程生態檢核自評表

| 生態檢核-總表 | | ■第一級生態檢核 □第二級生態檢核 | | 填寫單位 | |
|---|--|---|---|---|--|
| 工程基本資料 | 工程/計畫名稱 | 115 年度後龍重劃區明德幹渠第 10 輪區主給 2 小給 2 之 1 等改善工程 | 主辦機關 | 農業部農田水利署苗栗管理處 | |

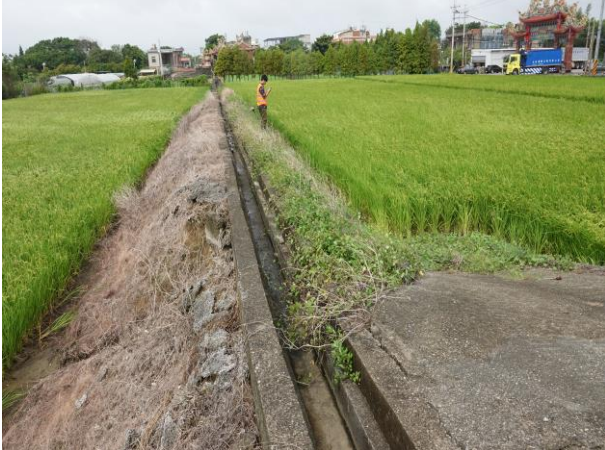
| <p>時間：114 年 10 月 21 日 說明：115 年度後龍重劃區苦苓腳段 1830-1 地號明德幹渠第 10 輪區主給 2 小給 2 之 1 等改善工程</p> | <p>時間：114 年 10 月 21 日 說明：115 年度後龍重劃區苦苓腳段 1612-4 地號明德幹渠第 22 輪區主給 3 小給 1 等改善工程</p> |

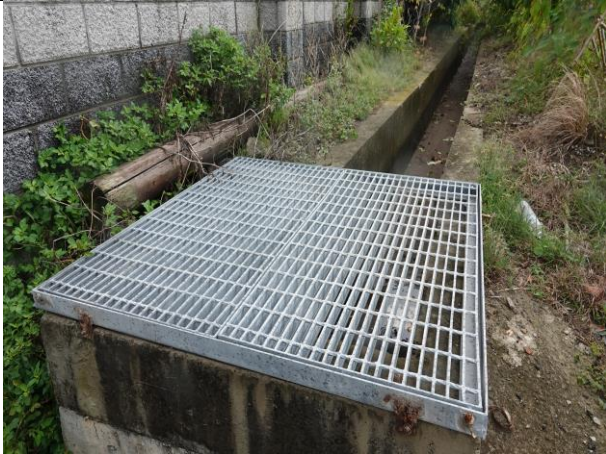
| <p>時間：114 年 10 月 21 日 說明：115 年度後龍重劃區苦苓腳段 2894-6 地號明德幹渠第 14 輪區主給 1 等改善工程</p> | |

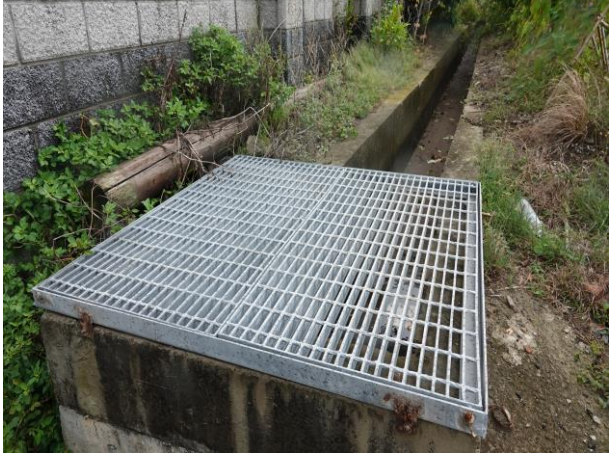
| <p>5-3： 本工區應為暗渠，渠道橫貫道路並連接兩側橫向渠道。本工區預計施作範圍小，僅 14 公尺，且周邊無石虎合適棲地。</p> | <p>5-3：115 年度後龍重劃區苦苓腳段 2894-6 地號明德幹渠第 14 輪區主給 1 等改善工程</p> |

| <p>3. 現勘結果與建議：</p> <p>5-1: 後龍重劃區苦苓腳段 1830-1 地號明德幹渠第 10 輪區主給 2 小給 2 之 1 等: 本工區雖位於石虎重要棲地，但經現勘後發現周遭無石虎適合棲地，且施作長度僅 42 公尺，預期影響範圍小，建議施工期間可採取限縮施工範圍、避免於晨昏與夜間施作，避免工程污水流至下游之生態保育原則。本工區無其他可能受本案工程影響關注物種或議題，建議可免辦規設至維管階段生態檢核。</p> <p>5-2: 後龍重劃區苦苓腳段 1612-4 地號明德幹渠第 22 輪區主給 3 小給 1 等: 工區兩側之水田環境為本案關注物種彩鵲利用之棲地，渠道中段則鄰近草地及次生林，為關注物種石虎偏好之棲地。建議施工期間可採取限縮施工範圍、避免於晨昏與夜間施作，避免工程污水流至下游之生態保育原則。此外，完工後回復既有版橋並減緩坡度差，可供動物通行利用(石虎、彩鵲)，回復位置及坡度可依施工現場進行調整。</p> <p>5-3: 後龍重劃區苦苓腳段 2894-6 地號明德幹渠第 14 輪區主給 1 等: 本工區雖位於石虎重要棲地，但經現勘後發現渠道周圍無石虎合適棲地，且施作長度僅 14 公尺，影響範圍小，建議施工期間可採取限縮施工範圍、避免於晨昏與夜間施作，避免工程污水流至下游之生態保育原則。本工區無其他可能受本案工程影響關注物種或議題，建議可免辦規設至維管階段生態檢核。</p> | |

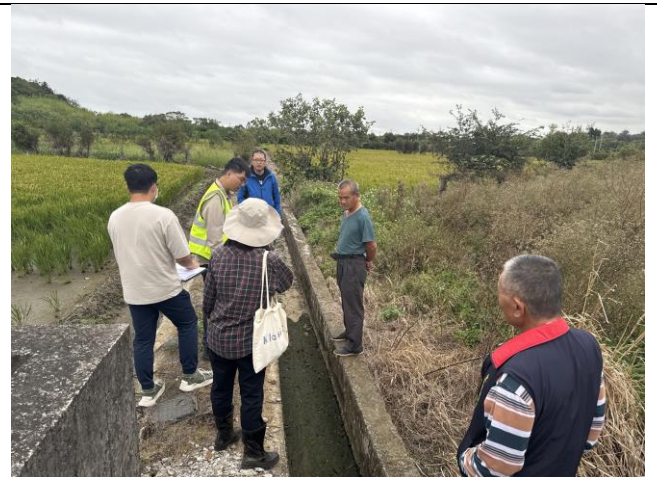
說明：李里長表示渠道寬度太小，不適合作生態爬坡。
