農業部農田水利署工程生態檢核自評表-架構

**農業部農田水利署工程生態檢核自評表**

生態檢核-總表		填寫單位		
		主辦生態團隊		
工程基本資料	工程/計畫名稱	三灣圳等改善工程		
	主辦機關	農田水利署苗栗管理處		
	設計單位	新禹工程技術顧問有限公司		
	工程預計期程	114年12月01日~115年02月28日	監造單位	待發包
	基地位置	地點：__苗栗_縣(市)，__三灣_鄉(鎮/市/區) TWD97 坐標 X：__247120_ Y：__2726609__	工程預算/經費(千元)	7,500 千元
	工程目的	改善輸水損失		
	工程類型	<input checked="" type="checkbox"/> 灌溉圳路 <input type="checkbox"/> 農田排水 <input type="checkbox"/> 水利設施 _____ <input type="checkbox"/> 其他 _____		
	工程概要	進行 U 型水溝或坡面工水路長度約 230 m		
預期效益	維持三灣圳水利設施系統正常運作。			
階段	項目	評估內容	檢核事項	附表
核定階段	專業參與	生態背景人員	是否有生態背景人員參與，協助蒐集調查生態資料、評估生態衝擊、擬定生態保育原則？ <input checked="" type="checkbox"/> 是 <input type="checkbox"/> 否	P-1
	生態資料蒐集調查	地理位置  關注物種、重要棲地及高生態價值區域	區位： <input checked="" type="checkbox"/> 生態敏感區 <input type="checkbox"/> 非生態敏感區 (生態敏感區包含國家公園、野生動物重要棲息環境、野生動物保護區、森林及森林保護區、國際及國家級重要濕地、自然保留區、自然保護區、海岸保護區、水庫蓄水範圍、IBA 重要鳥類棲息地及其他經認定生態資源豐富或具有生態課題之地理區域。)  1. 是否有關注物種，如保育類動物、特稀有植物、指標物種、老樹或民俗動植物等？ <input checked="" type="checkbox"/> 是 <u>石虎(I,NEN)、穿山甲(II,NVU)</u> <input type="checkbox"/> 否 2. 工址或鄰近地區是否有森林、水系、埤塘、濕地及關注物種之棲地分佈與依賴之生態系統？ <input checked="" type="checkbox"/> 是 <u>石虎潛在棲地</u> <input type="checkbox"/> 否	P-2

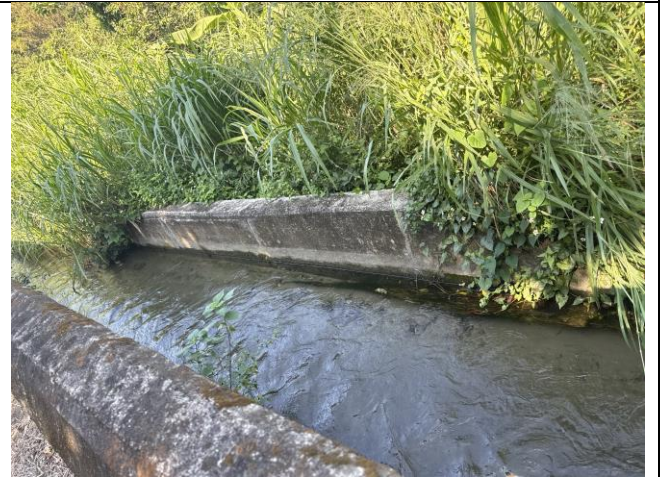
說明：圳路右側漏水，造成後方土壤受潮崩塌。

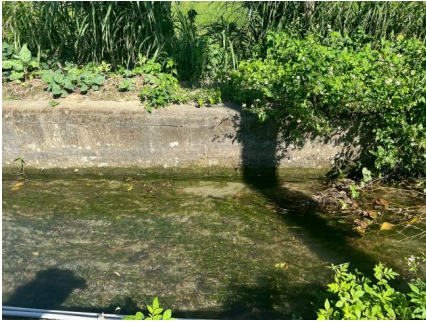
<p>渠底多有苦草生長，適合多種底棲生物棲息利用</p>	1.保育策略	<input type="checkbox"/> 迴避 <input type="checkbox"/> 縮小 <input checked="" type="checkbox"/> 減輕 <input type="checkbox"/> 補償	<input checked="" type="checkbox"/> 納入工程計畫方案 <input type="checkbox"/> 未納入，原因：____

2.保育原則	(依據 P-5 生態保育原則，對應關注物種/棲地逐項填寫) 減輕：移置關注類群至附近合適棲地	
	3.保育措施：	(說明保育措施納入設計圖說結果，包含作法、數量、尺寸、位置、時間等資訊，提供後續營造單位工程施作參考。)	
		減輕：施作前進行間歇性斷水，使水域生物充分逃脫的時間與機會，並限制施工便道範圍與避免夜間施工，減少對野生動物的干擾。

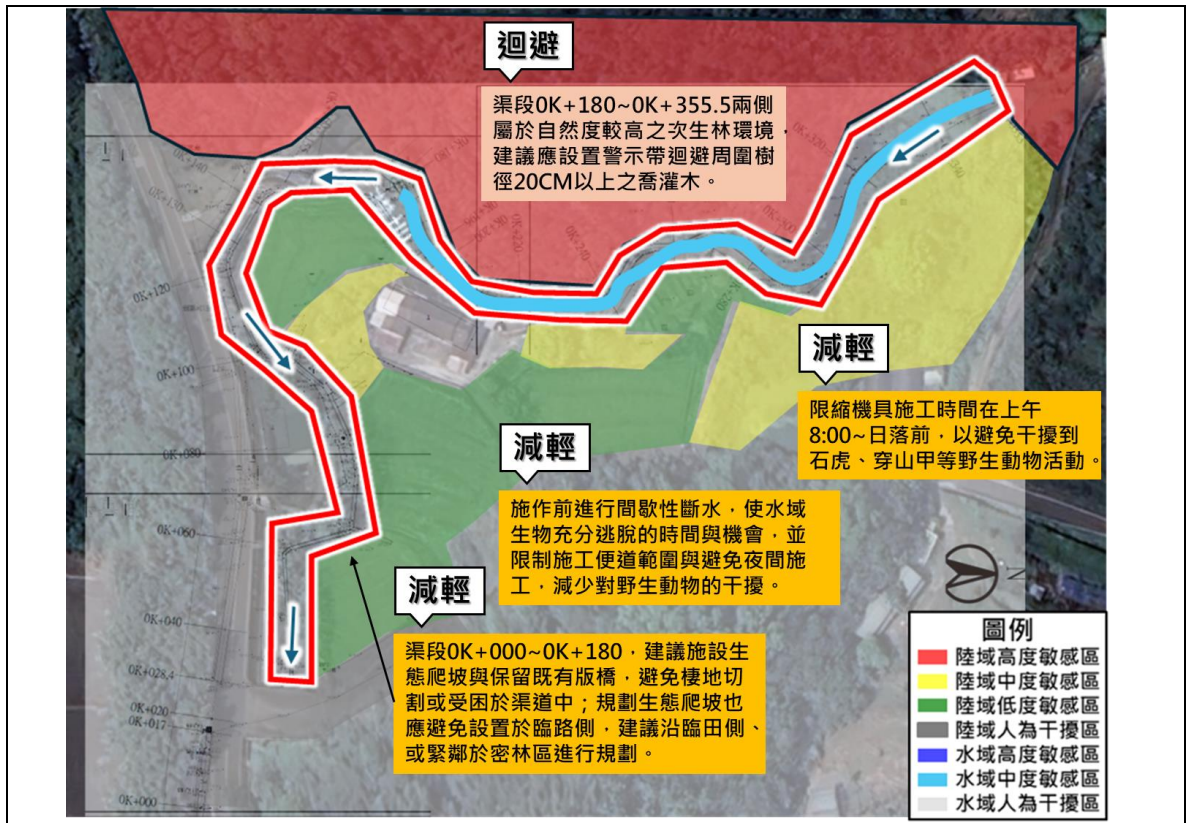
生態保育措施平面圖：

2.保育原則	(依據 P-5 生態保育原則，對應關注物種/棲地逐項填寫) 迴避：機具及工料堆放避免放置保留範圍附近 減輕：避免晨昏及夜間施工 減輕：設置生態爬坡等生物逃脫通道	
	3.保育措施：	(說明保育措施納入設計圖說結果，包含作法、數量、尺寸、位置、時間等資訊，提供後續營造單位工程施作參考。)	
		迴避：渠段 0K+180~0K+355.5 兩側屬於自然度較高之次生林環境，建議應設置警示帶迴避周圍樹徑 20CM 以上之喬灌木。 減輕：限縮機具施工時間在上午 8:00~日落前，以避免干擾到石虎、穿山甲等野生動物活動。 減輕：渠段 0K+000~0K+180，建議施設生態爬坡與保留既有版橋，避免棲地切割或受困於渠道中；規劃生態爬坡也應避免設置於臨路側，建議沿臨田側、或緊鄰於密林區進行規劃。
