# 規劃設計階段

工程名稱	三灣圳等更新改善工程		
填表人員 (單位/職稱)	蕭維廷 (台灣水資源與農業研究院/副所長)	填表日期	114年11月13日

D-3 現勘調查紀錄表			填寫單位
			設計單位
現勘日期	114 年 11 月 7 日	填表人/ 生態團隊	蕭維廷 (台灣水資源與農業研究院/副所長)
現勘地點 (坐標 TWD97)	X : 247120 Y : 2726609	工程名稱	三灣圳等更新改善工程
現場勘查概述		照片及說明(棲地/物種等照片)	
<p>1. 棲地現況描述： (記錄工程影響範圍內水陸域生態或棲地環境現況)</p> <p>本圳路周圍主要由闊葉混合林及農地所鑲嵌之環境，其中上游渠段邊坡多以高大喬木之次生林為主，可能為食蟹獾、穿山甲等多種野生動物所偏好之棲息環境，圳路兩側植被茂密，圳路雖屬 U 型溝封底型式，然渠底多沉積豐厚淤泥，可見苦草等大型水生植物生長，有利於蜻蛉類、小型魚類等多種水域生物繁殖棲息。</p>		 	
		<p>日期：114 年 11 月 7 日 位置：本圳路周圍由次生林、農墾地等環境鑲嵌</p>

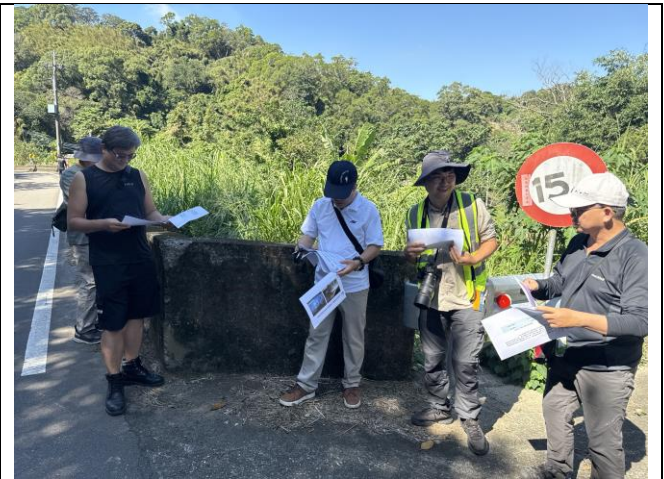
說明：李業興理事長表示周邊都可能有石虎經過或覓食，建議可施作生態友善爬坡。

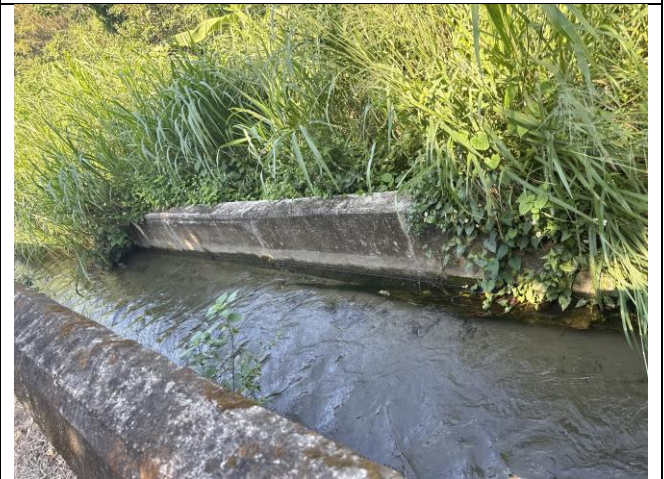
說明：圳路右側漏水，造成後方土壤受潮崩塌。

意見摘要		處理情形回覆	
<p><b>北埔村莊瑞景</b>(因冠夫姓羅，地方多稱之為羅媽媽)意見：</p> <ol style="list-style-type: none"> <li>三灣圳經常性漏水，讓圳旁高處的土壤長期浸水而有崩塌情形，對附近村民造成困擾，我已經陳情好幾年了，也配合管理處要求取得大家的同意書，希望工程趕快進行。</li> <li>本供區周圍並未目擊過石虎，但有食蟹獾，不過經常會獵捕家禽造成困擾。對於生態團隊所提供之保育措施沒有意見，只希望趕快進行改善，讓大家安心。</li> </ol>		<p>回覆人員 <u>農業部農田水利署苗栗管理處</u>： 謝謝羅媽媽意見，本處也持續在進行本案工程提報，以解決三灣圳漏水狀況。</p>	
<p><b>苗栗自然生態學會李業興</b>理事長意見： 根據現勘，工區周邊應該都是石虎可能經過或覓食的環境，基於在地居民生命財產，尊重本案改善工程之必要性。建議圳內可施設生態友善爬坡，供石虎等野生動物不慎落入圳內時，有機會利用爬坡逃生。</p>		<p>回覆人員 <u>農業部農田水利署苗栗管理處</u>： 謝謝李理事長提供專業意見，本案參考生態團隊建議及與會者綜合意見，預計在圳內施設2處生態友善爬坡，但會依實際施作情形作調整。</p>
