九湖中圳第二支線等改善工程
生態檢核作業

核定、規劃設計階段表單

主辦機關：農業部農田水利署苗栗管理處

工程名稱：九湖中圳第二支線等改善工程

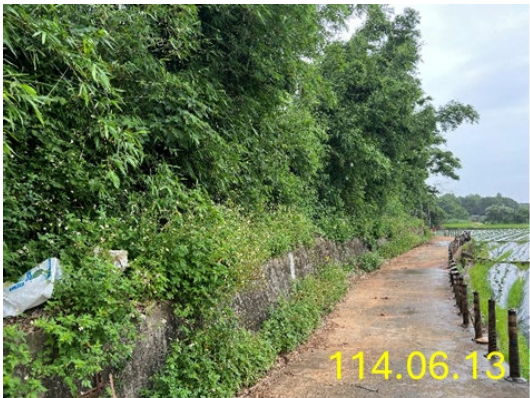
<p>114.06.13</p> <p>114 年 6 月 13 日九湖中圳第二支線既有擋土牆現況</p>   <p>114.06.13</p> <p>114 年 6 月 13 日九湖中圳第二支線暗管出入口現況</p>	
<p>2. 分析工程對生態環境之影響(潛在生態議題)：</p> <p>(1) 九湖中圳第二支線，其暗管處現況</p>

可能導致小型哺乳動物或雛鳥不慎掉落，而既有既有擋土牆現況高度過高，並無相關緩坡措施，導致生物移動困難。

1. 九湖中圳第二支線，針對現況高 1.5M 擋土牆外側應增設動物爬坡至少 1 處，以利野生動物通行。而渠道右側既有茂密竹林之丘陵環境，以避免過度開挖造成土石崩落。
2. 伯公圳第 1 支線，若有需要經過田側的施工便道，應限縮在特定範圍，避免過度干擾彩鶺棲息的水田環境。針對臨田側，建議至少增設 1 處動物爬坡，提供小型生物移動通行。

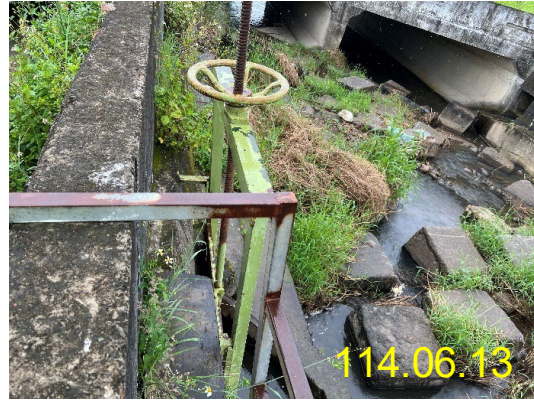
114年6月13日伯公圳第1支線水門取水口現況

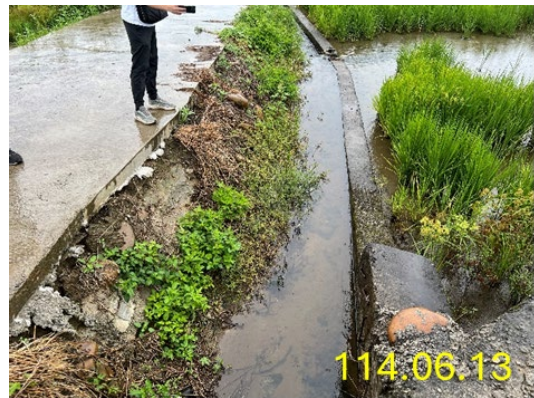
- (2) 伯公圳第1支線，未來進行渠壁加高作業後可能不利於彩鶺等生物移動，建議應於臨田側設置動物爬坡之設計。

114年6月13日伯公圳第1支線渠道現況

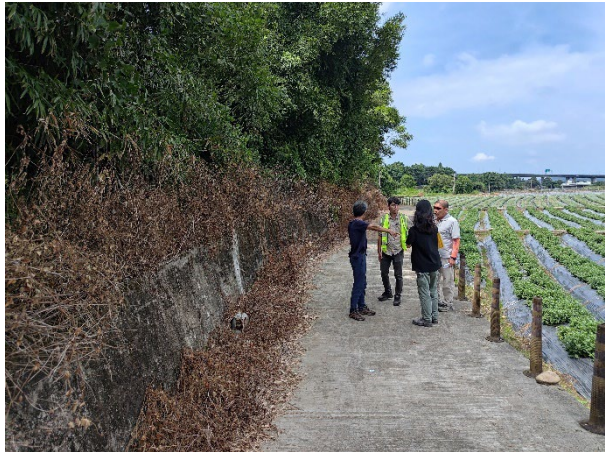
<p>日期：114 年 09 月 11 日</p> <p>位置：九湖中圳第二支線部分擋土牆已崩落損毀。</p>

- (1) 九湖中圳第二支線，渠道右側既有茂密竹林之丘陵環境，應避免過度開挖造成土石崩落；暗管出口臨田側渠壁建議配合設計進行加高，亦避免雜鳥等其他小型動物掉落。另，針對現況高 1.5M 擋土牆外側應增設動物爬坡至少 1 處，以利野生動物通行。建議規格至少為 1:3、寬度 30 公分以上。
- (2) 伯公圳第 1 支線，施作時，若有需要經過田側的施工便道，應限縮在特定範圍，避免過度干擾彩鷓棲息的水田環境。針對臨田側，建議應至少設置 1 處 1:2 以上之動物爬坡，供雜鳥逃脫利用。

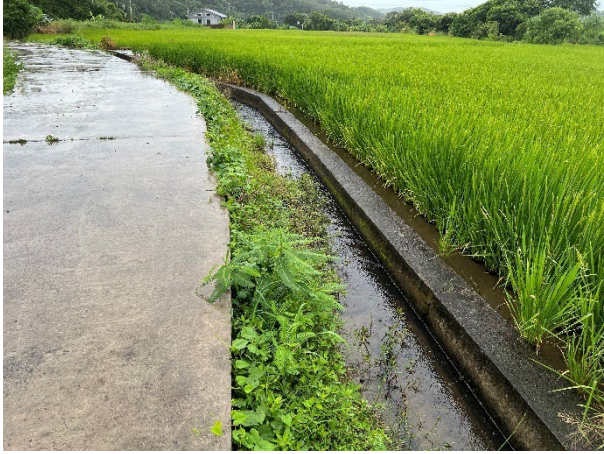
<p style="text-align: center;">日期：114 年 09 月 11 日 位置：伯公圳第 1 支線渠道現況。</p>
物種補充調查概述	照片及說明(棲地/物種等照片)
<p>2. 是否辦理物種補充調查?</p> <p><input type="checkbox"/> 是，請續填第 3 項</p> <p><input checked="" type="checkbox"/> 否。請續填第 4 項</p> <p>3. 物種補充調查結果概述:</p> <p>陳述調查目的及方法，以及說明調查物種或生物類群，並於調查完成後提出調查成果，分析及評估調查成果與工程影響之關聯性。</p>	<div style="border: 1px solid black; padding: 10px; margin-bottom: 10px;"> <p style="text-align: center;">物種照片 1</p> </div> <div style="border: 1px solid black; padding: 10px; margin-bottom: 10px;"> <p style="text-align: center;">日期：○年○月○日 位置：地點概述</p> </div> <div style="border: 1px solid black; padding: 10px;"> <p style="text-align: center;">物種照片 2</p> </div>

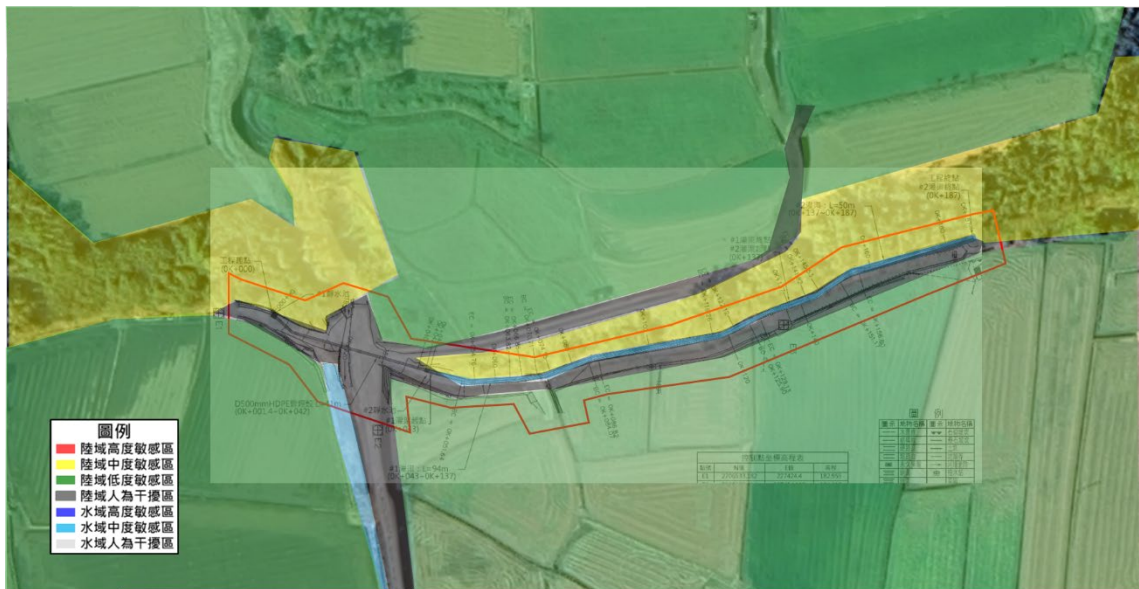
九湖中圳第 2 支線

- (1)九湖中圳第 2 支線，渠道山壁緊鄰丘陵處多以次生林、竹林等棲地類型，可能為野生動物所棲息利用，故評估屬陸域中度敏感區；而渠道既有寬度雖窄，但水質尚佳，仍適合底棲生物棲息利用，評估屬水域中度敏感區。
- (2)伯公圳第 1 支線，渠道周圍皆屬農田、道路等開發程度較高之環境，故評估為陸域中度敏感區。渠道水植維持良好，經現勘評估可能適合二枚貝類等底棲生物之棲地，因此經評估屬水域中度敏感區。

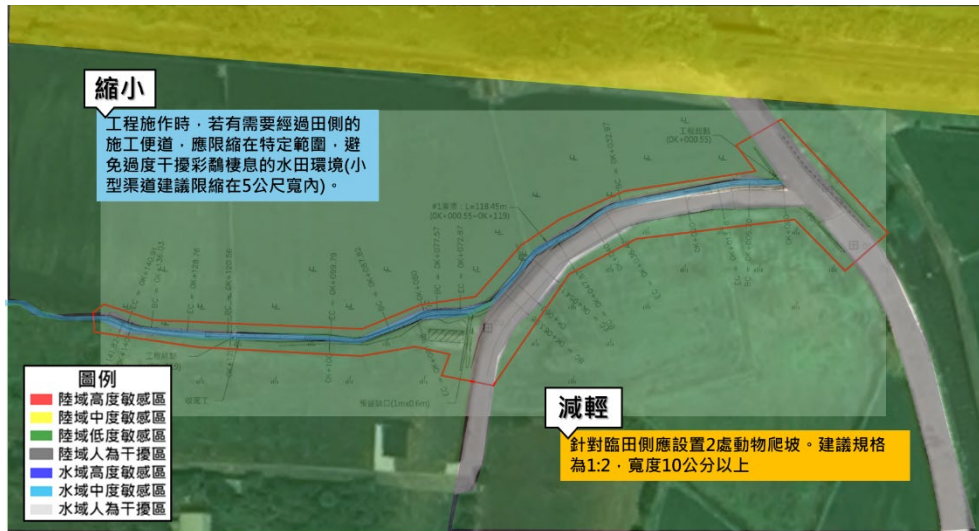
伯公圳第1支線

3.保育措施：	<p>縮小：伯公圳第 1 支線，工程施作時，若有需要經過田側的施工便道，應限縮在特定範圍，避免過度干擾彩鷓棲息的水田環境。</p> <p>減輕：伯公圳第 1 支線，針對臨田側應設置 2 處動物爬坡。建議規格為 1:2，寬度 10 公分以上</p> <p>減輕：九湖中圳第二支線 0k+080~0k+187，現況高 1.5M 擋土牆外側應增設動物爬坡 1 處，以利野生動物通行。建議規格為 1:3，寬度 30 公分以上。</p> <p>減輕：九湖中圳第二支線 0k+060~0k+080，暗管出口臨田側渠壁建議加高，亦避免雛鳥等其他小型動物掉落。</p>
