牛欄肚圳等改善工程
生態檢核作業

核定、規劃設計階段表單

主辦機關：農業部農田水利署苗栗管理處

工程名稱：牛欄肚圳等改善工程

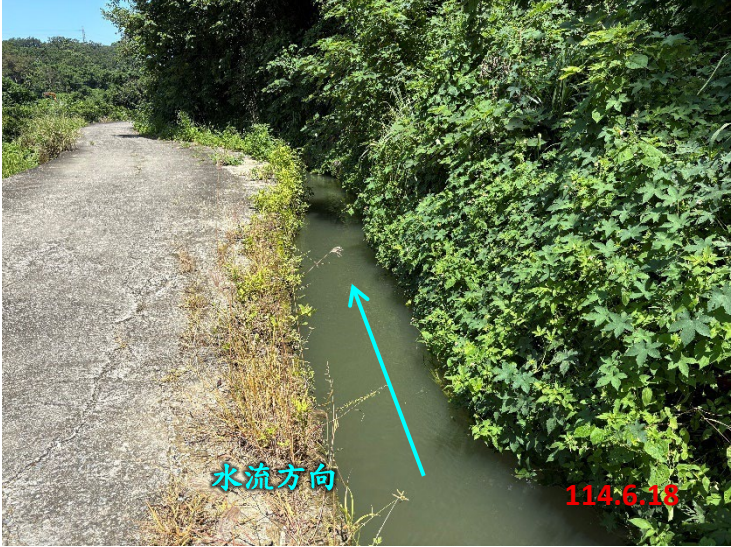
<p>2. 分析工程對生態環境之影響(潛在生態議題)：</p> <p>牛欄肚圳改善工程：施工期間，會導致水圳內的水量變動，影響水域生物棲息；施工便道與工程施作亦會干擾附近野生動物活動。</p> <p>東興圳改善工程：施作期間，會影響周邊農田給水與水鳥活動繁殖。</p> <p>東興第4支線改善工程：施作期間，會影</p>		<p>牛欄肚圳現況</p>

牛欄肚圳施作時建議迴避圳路旁原生樟樹群，於圳路內設置生態爬坡，並限制施工便道範圍與避免夜間施工，減少對野生動物的干擾。

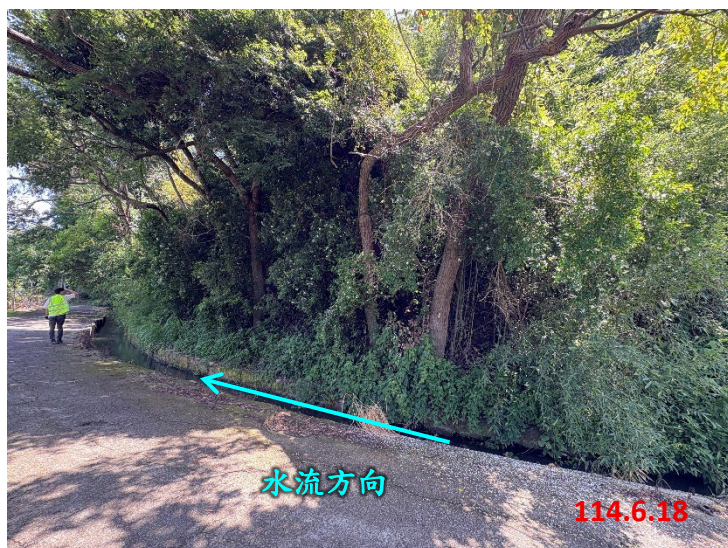
牛欄肚圳旁建議保留之原生樟樹群(24.673680, 120.943370)

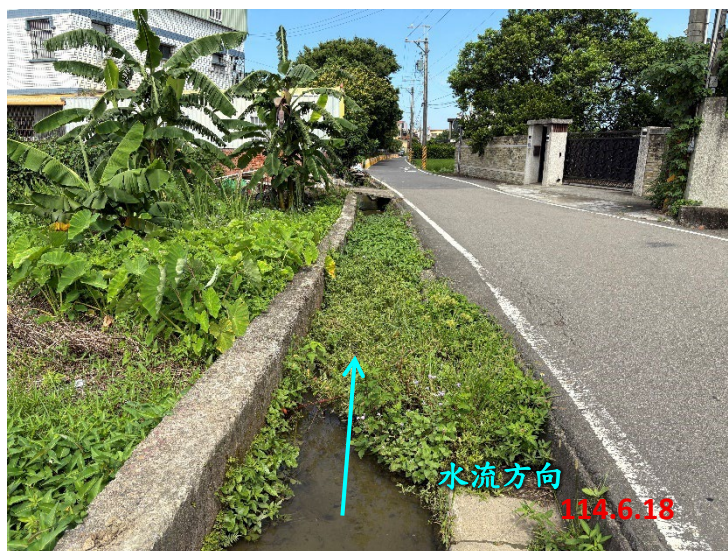
東興圳現況

東興圳建議設置生態爬坡，使意外落溝的禽鳥動物有機會逃脫。

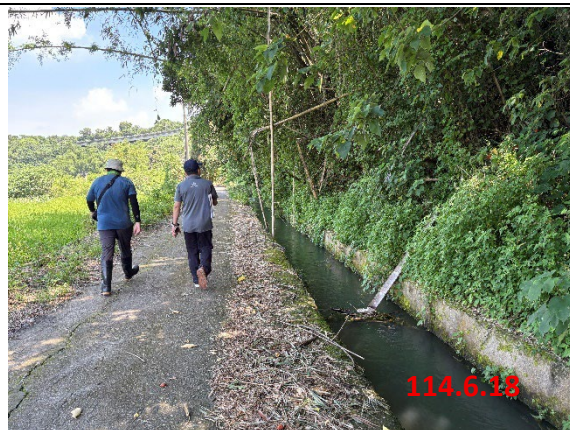
說明：牛欄肚圳與周圍植被。

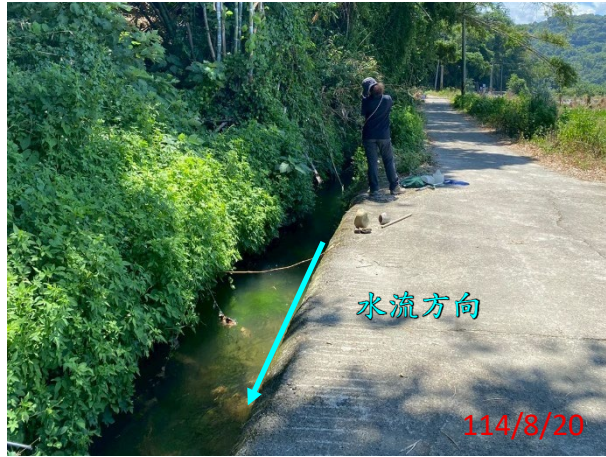
棲地照片 2-雖然牛欄肚圳為三面皆已使用混凝土封住的渠道，但長久淤積的底泥已有生長沉水植物-大苦草，並且有與需要棲息底泥河蚌共生的臺灣石鮒在此活動。調查當日以段落 A0K+000~A0K+040 處發現最多臺灣石鮒。

<p>4. 現勘結果與建議：牛欄肚圳左岸瀕臨中港溪濱溪帶，右岸緊鄰陡坡林地，植被複雜，棲息環境條件良好，為石虎、食蟹獾等保育類野生動物偏好的棲息環境，附近水田亦可能有彩鶉活動繁殖，因此建議將解決前述動物落溝受困風險，納入生態保育措施考量，並且保留陡坡較具功能之喬木；水域部分，本案具有臺灣石鮒及黃綠澤蟹等2種關注物種，即使在三面以混凝土封住之新建渠道，亦可於混凝土爬坡增加孔洞、以及在接近起點段落使底泥率先沉降、減緩底泥往下游淤積的手段，作為水域動物的生態保育措施。</p> <p>備註：</p> <ol style="list-style-type: none"> 1. 本表由設計單位填寫，主辦機關、主辦生態團隊協助提供相關資料。 2. 表格欄位不足請自行增加。

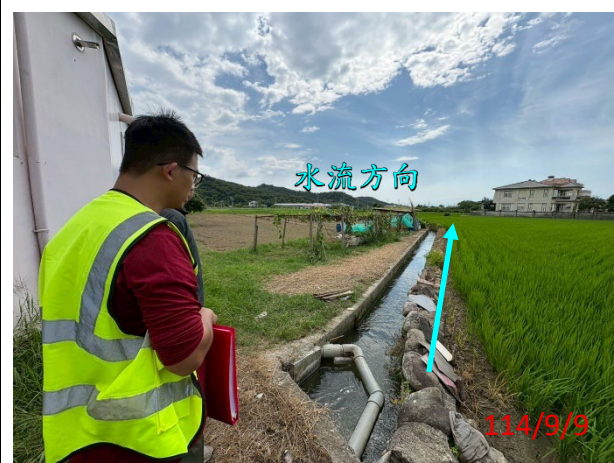
日期：114 年 09 月 09 日
 位置：東興第 4 支線改善工程

棲地照片 3-東興第 4 支線兩側皆為田地的環境。

8. 現勘結果與建議：東興圳及東興第 4 支線皆為行經水田環境的渠道，關注物種為彩鷸，為偏好於春夏季繁殖的物種，且雛鳥會有落入溝渠受困的風險。因此這兩處工區的生態保育措施，主要以避開彩鷸繁殖高峰期(在休耕期施作較可迴避繁殖期)、以及設置生態爬坡供落溝受困的彩鷸雛鳥逃生。

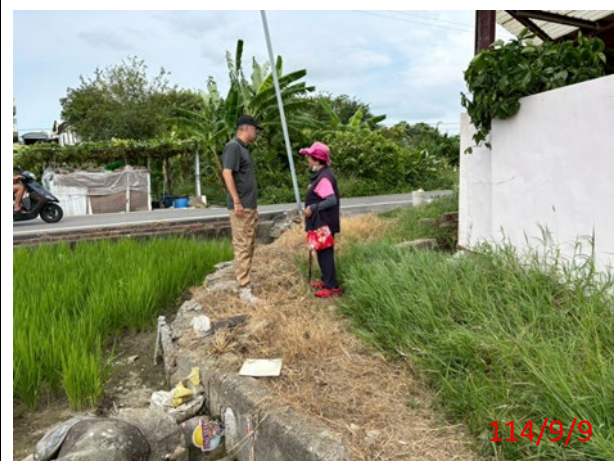
日期：114 年 09 月 09 日
 位置：東興第 4 支線改善工程

棲地照片 4-東興第 4 支線起點受建物影響較明顯。

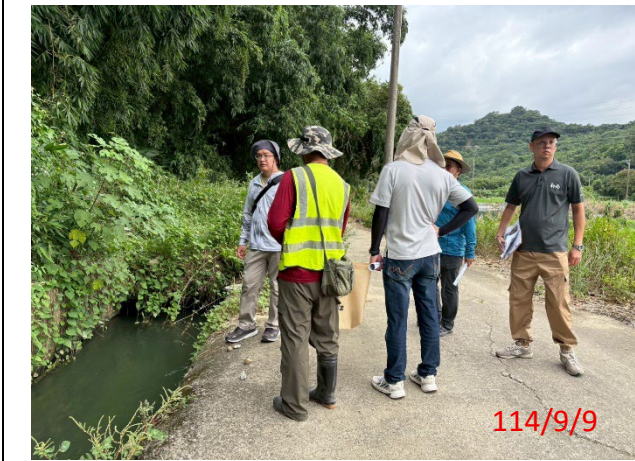
說明：農田水利署苗栗管理處引導與會者勘查牛欄肚圳現有明渠情形。

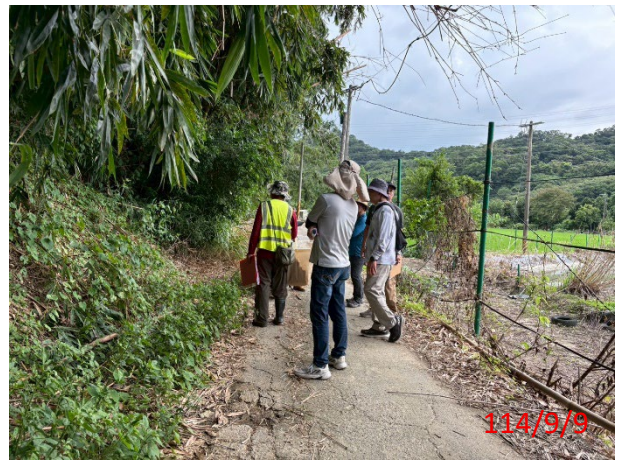
說明：農田水利署苗栗管理處引導與會者勘查牛欄肚圳現有暗渠情形。

<p><u>謝喜松(苗栗縣頭份市斗煥里 里長)</u> 意見：</p> <ol style="list-style-type: none"> 1. 牛欄肚圳在這一段落，常常會有淤泥淤積在下游涵洞的出水口，岸邊的枯竹落入渠道後，容易在出水口堵死，水量大的時候渠道內的水就容易溢淹出來。 2. 牛欄肚圳裡面的河蚌的確很多，另外裡面還有河蜆。 3. 現有的暗渠段，緊鄰陡坡而且生長一些竹子，我們擔心施作後挖除竹子後會使陡坡更容易崩塌，如果沒有漏水是否可先不用施作更新？ 	<p>回覆人員 <u>農田水利署苗栗管理處</u>：</p> <ol style="list-style-type: none"> 1. 本案工程將以矩形溝設計解決牛欄肚圳易堵塞及漏水問題。 2. 謝謝里長提供相關資訊。 3. 現有暗渠準備更新為明渠的段落，對應的陡坡將設置渠牆兼具擋土牆，有較高的混凝土設施量體；若不繼續施作本段落，將與頭份工作站與設計單位再行評估。 <p>回覆人員 <u>林正鴻(台灣水資源與農業研究院 研究專員)</u>：</p> <ol style="list-style-type: none"> 3. 謝謝里長的建議。新設渠道的明渠/暗渠長度，將影響適合設置的爬坡數量，因為暗渠段落沒有辦法作為爬坡上岸的場所；若受在地需求及可運用經費，台農院可配合建議設置的爬坡數。

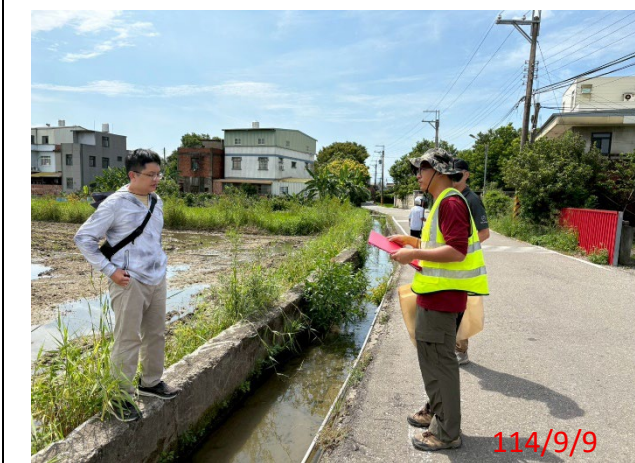
說明：農田水利署苗栗管理處與生態團隊於東興圳現地勘查生態爬坡適合設置位置。

<p>理，希望管理處可協助在暗渠增設 3 處出水口。</p>	
<p><u>林正鴻(台灣水資源與農業研究院 研究專員)</u> 意見：</p> <ol style="list-style-type: none"> 1. 東興圳建議可設置 1 處寬 10 公分的生態爬坡，以靠近渠道中段接近田埂處為佳，可較遠離正興路車輛噪音的干擾，也可讓脫困的動物較快接近田埂回到原棲地。 2. 東興第 4 支線建議在左、右岸各設置 1 處(共 2 處)寬 10 公分的生態爬坡，並且建議左右兩處的爬坡交錯開來，避免過度縮減通水斷面。生態團隊於現地探勘及對照空照圖後，將提供較確切的建議位置。 	<p>回覆人員 <u>農田水利署苗栗管理處</u>：</p> <p>1、2. 已知悉前述建議，請生態團隊提供生態爬坡建議位置及規格書面資料，再請設計單位納入評估，若可行即納入平面設計圖。</p>

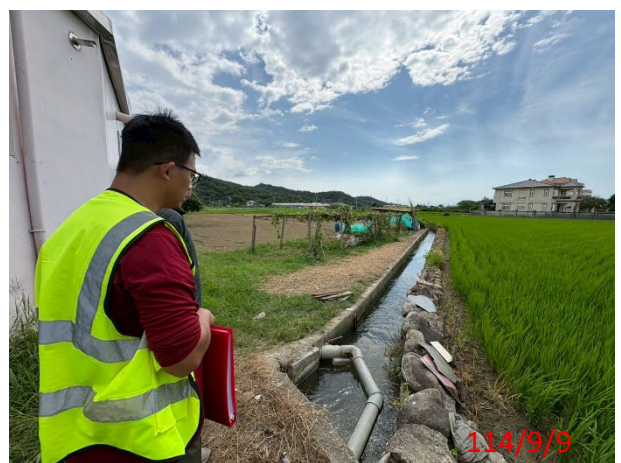
說明：設計單位人員與生態團隊於東興第4支線現地勘查生態爬坡適合設置位置。

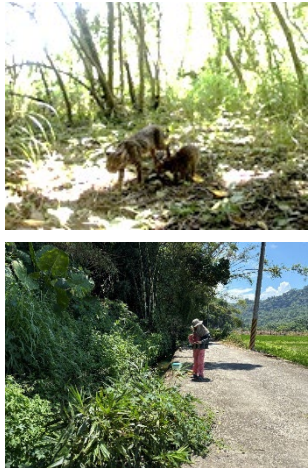
<p>關注物種-石虎/棲地 1 (照片/圖片及相關說明)</p>	1.保育策略	<input checked="" type="checkbox"/> 迴避 <input checked="" type="checkbox"/> 縮小 <input checked="" type="checkbox"/> 減輕 <input type="checkbox"/> 補償	<input checked="" type="checkbox"/> 納入工程計畫方案 <input type="checkbox"/> 未納入，原因：____

2.保育原則	(依據 P-5 生態保育原則，對應關注物種/棲地逐項填寫)		
	3.保育措施：	<p>(迴避)(牛欄肚圳)迴避渠道右岸 A0K+040~080 之間 (24.673680, 120.943370)的樟樹群，維持其水土保持功能。</p> <p>(迴避)(牛欄肚圳)在牛欄肚圳工區，工期儘量迴避關注物種-石虎繁殖峰期(2~4 月)。</p> <p>(縮小)(牛欄肚圳)工程限縮施作範圍，優先避開右岸易崩塌陡坡，並控制施作工期，以減少工區周遭環境擾動。</p> <p>(減輕)(牛欄肚圳)，在明渠段兩側，左、右岸各設置 2 生態爬坡(共計 4 處)，坡面可設置為 2 層的複式坡面，爬坡每層皆為高:底 1:2 或更緩的緩坡，2 層中間保留 60 公分平面，坡面寬左岸 20cm、右岸 40cm，並加以粗糙化。</p>

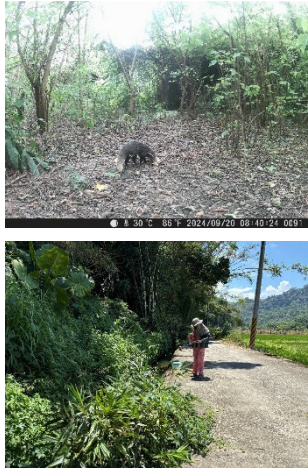
<p>關注物種-食蟹獾/棲地 2 (照片/圖片及相關說明)</p>	1.保育策略	<input type="checkbox"/> 迴避 <input type="checkbox"/> 縮小 <input type="checkbox"/> 減輕 <input type="checkbox"/> 補償	<input checked="" type="checkbox"/> 納入工程計畫方案 <input type="checkbox"/> 未納入，原因：____

2.保育原則	(依據 P-5 生態保育原則，對應關注物種/棲地逐項填寫)		
	3.保育措施：	<p>(迴避)(牛欄肚圳)迴避渠道右岸 A0K+040~080 之間 (24.673680, 120.943370)的樟樹群，維持其水土保持功能。</p> <p>(縮小)(牛欄肚圳)工程限縮施作範圍，優先避開右岸易崩塌陡坡，並控制施作工期，以減少工區周遭環境擾動。</p> <p>(減輕)(牛欄肚圳)在明渠段兩側，左、右岸各設置 2 生態爬坡(共計 4 處)，坡面可設置為 2 層的複式坡面，爬坡每層皆為高:底 1:2 或更緩的緩坡，2 層中間保留 60 公分平面，坡面寬左岸 20cm、右岸 40cm，並加以粗糙化。</p>
