| D-1 團隊名單 | | | 填寫單位 | | |
|---|---|---|---|---|---|
| 工程名稱 | 番仔埔圳 2 等改善工程 | | | | |

114-115 年度農田水利署苗栗管理處生態檢核作業委託服務(開口契約)

番仔埔圳 2 等改善工程  
生態檢核作業

核定、規劃設計階段表單

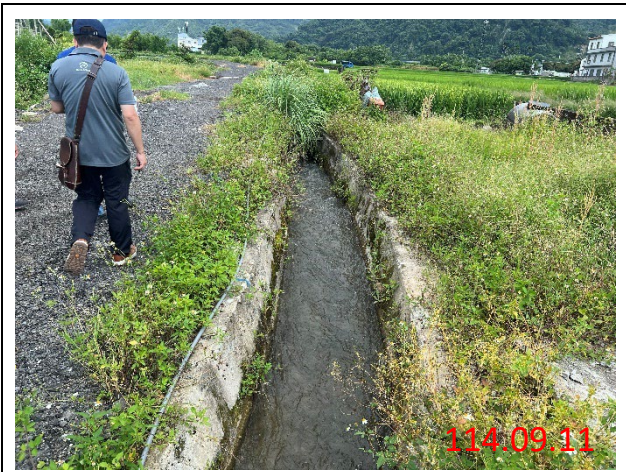
| D-3 現勘調查紀錄表 | | | 填寫單位 |
|---|--|---|---|
| <p>1. 棲地現況描述：</p> <p>(記錄工程影響範圍內水陸域生態或棲地環境現況)</p> <p>(1) 番仔埔圳 2 與番仔埔圳 1 支線 1 分線皆位於水稻田、果園等農田環境，附近農田可能為彩鷓所利用之棲地。</p> <p>(2) 中心埔圳小給 6 之 3 附近為輪作農田，台 72 線快速公路切割了此地與後龍流域的連通性，初判陸域活動的野生動物難以從後龍流域移動來此，惟需注意彩鷓等鳥類的棲息活動。</p> | | <p>日期：114 年 9 月 11 日</p> <p>位置：番仔埔圳 2 渠道，緊鄰農田、果園及私有道路等環境</p> | |

| 物種補充調查概述 | 照片及說明(棲地/物種等照片) | |
|--|---|---|
| <p>4. 現勘結果與建議：</p> <p>(1) 番仔埔圳 2，渠道兩側緊鄰私有道路、農田及果園，渠道內流速快，評估中小型野生動物可能有落溝、不易逃脫之風險，建議應於渠道左右二側各設置一處爬坡，以利生物脫困。</p> <p>(2) 番仔埔圳 1 支線 1 分線，其周邊受人為構造物阻隔，且現有溝渠約不足 30cm 寬，較無設置動物爬坡之需求，但仍與周邊如彩鷗、石虎等棲地鑲嵌，故施工仍需特別留意避免晨昏施作、縮小施作範圍等措施。</p> <p>(3) 中心埔圳小給 6 之 3，評估其工區外的下游(板橋下游處)仍有生物逃脫之空間，故亦較無設置動物爬坡之需求，但仍需特妥善規畫施工動線及材料暫置區，縮小施工影響範圍。</p> | | |

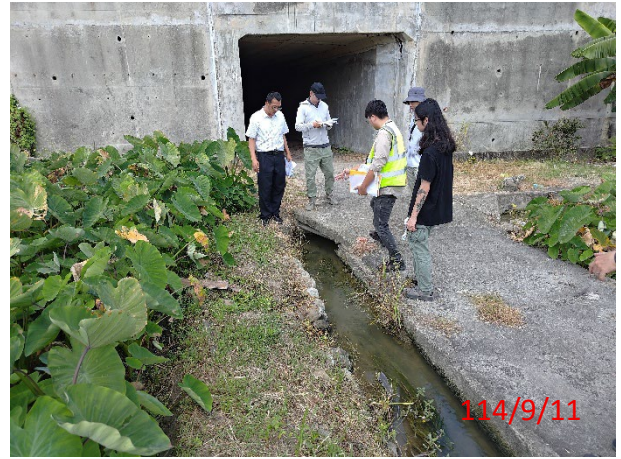
說明：114 年 9 月 11 日生態團隊、苗栗管理處公館工作站與設計單位討論因圳溝窄小且有動物逃生路線，故無予以設置爬坡建議。(中心埔圳小給 6 之 3)

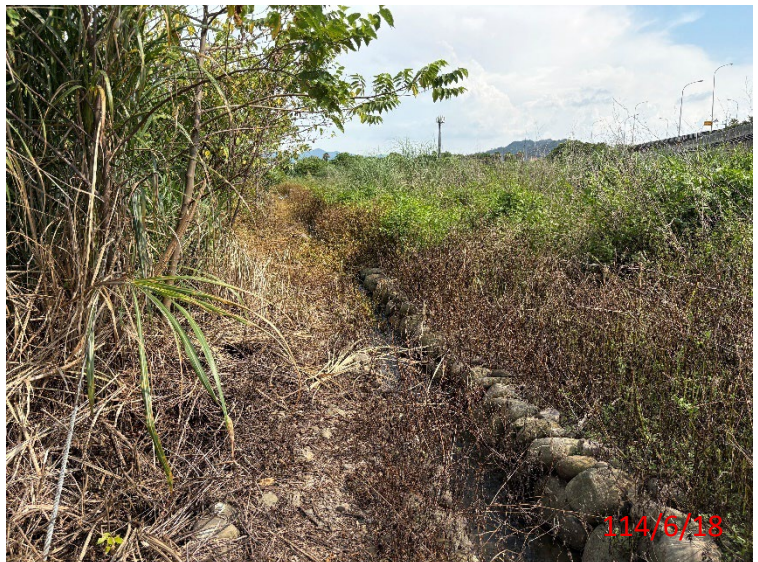
中心埔圳小給 6 之 3 與周邊環境

(2-2)中心埔圳小給 6 之 3 施作期間會影響周邊農田給水與水鳥活動繁殖。

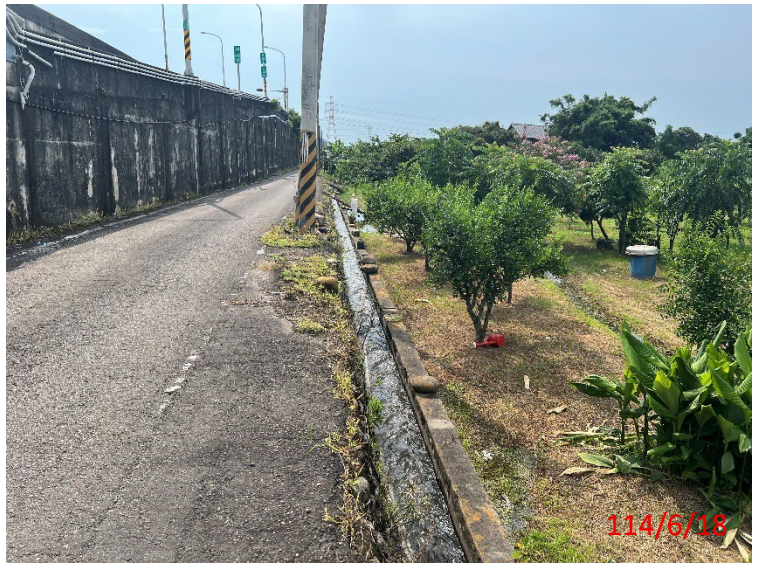
七十份圳 5 支線與周邊環境

(2-3)七十份圳 5 支線渠道兩側位於已高度開發之道路及果園，的生態議題較少，施作期間的水量變動會影響旁邊魚池的水量，建議施作前先移置水池內養殖的魚類水生生物。
