明德水庫海棠島

內池清淤工程(陸挖)及護岸改善工程

生態檢核(規劃設計階段)報告書

承攬廠商：黎明工程顧問股份有限公司

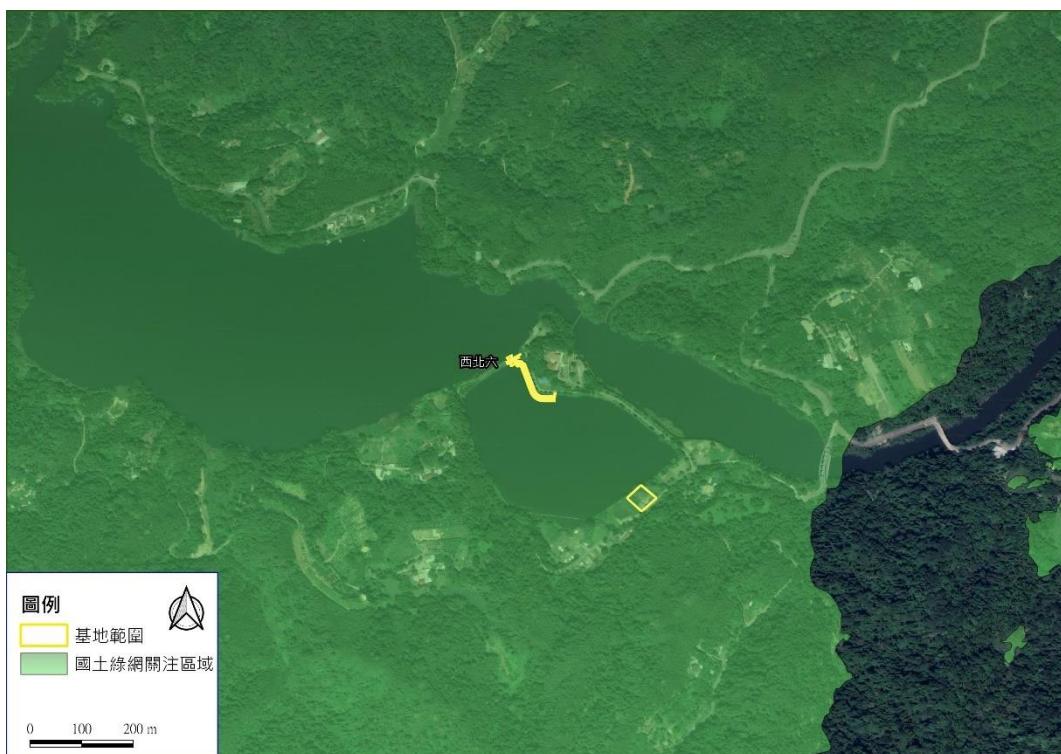
圖 3-2 生態相關圖資套疊(國土生態綠網關注區域)成果圖

國土生態綠網係依據地理區位、氣候條件等條件，進行地理氣候區的分類，並考量行政便利性原則下，將台灣本島依縣市界劃分為 7 個綠網分區，以進行關注區域及關注物種盤點，及後續的保育政策擬定與推動。其中，臺灣本島陸域關注區域共 39 處，本預定開發區域位於西北側(圖 3-2)，重點關注物種包含石虎、穿山甲、食蟹獴、麝香貓等。

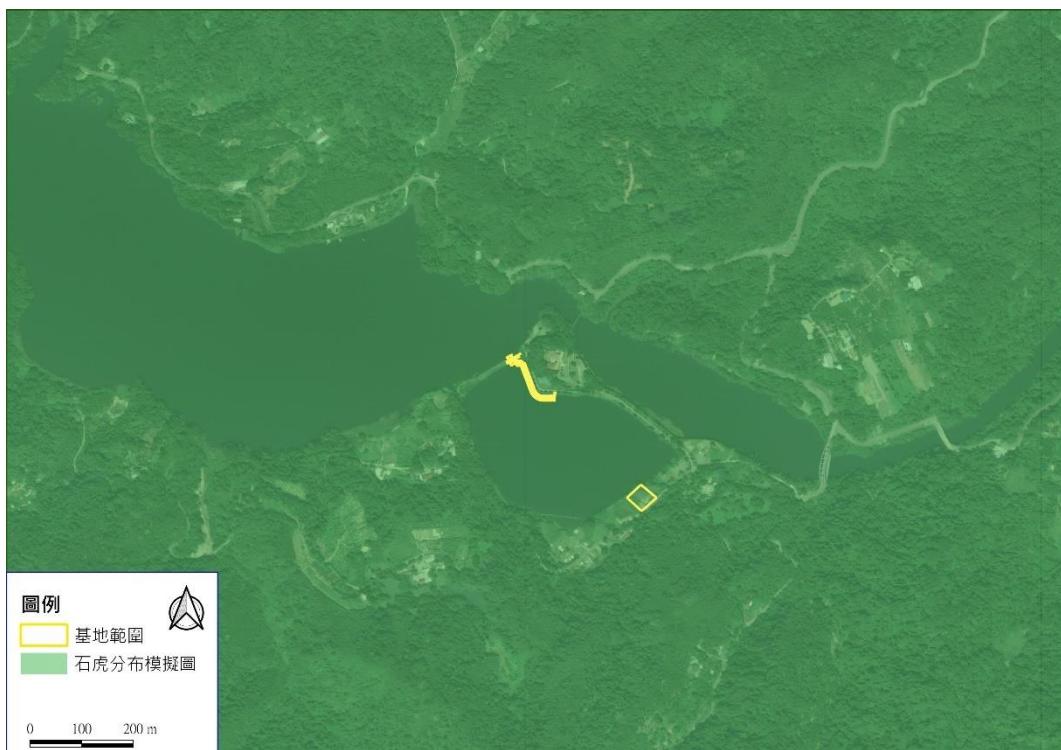
圖 3-3 生態相關圖資套疊(石虎分布模擬圖)成果圖

本石虎分布模擬圖是根據特有生物研究保育中心於 2020 年所公告之「石虎分布模擬圖」資料，顯示本工程預定區域全區皆位於石虎潛在的分布位置中(圖 3-3)，故工程進行需避免擾動河岸邊之森林及高草地，以減低可能對於石虎造成之干擾。

預定開發區域50公尺範圍內，有一株胸高直徑114公分之無患子，為苗栗縣政府公告之受保護樹木，因鄰近預定開發區域，故將之列為生態保全對象，其座標位置X：241050 Y：2720278，該株樹木位於步道起始的石砌花臺中，樹基週邊被不透水層的水泥包圍，主幹中空腐朽，而且樹身傾斜重心不穩，因此於下方以鋼鐵支撐，健康程度尚可，位置如圖3-3所示，相關影像如附表四所示。

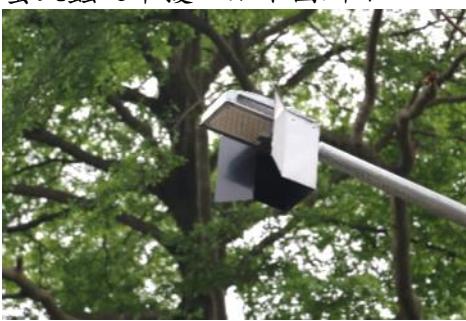
迴避	縮小	減輕	補償
1. 回避生態保全對象(無患子)，以避免其受到工程干擾。	1. 施工便道優先使用既有道路，如須新闢道路僅限工區內影響範圍，工區外不另開闢新施工便道。 2. 施工所使用的物料或材料集中堆置區，以現有裸地或空地為主，不另於自然棲地另闢堆置區。	<p>1. 施工位置應精準規劃，切勿開挖開發預定地外圍天然植被，以維護工區外生物棲息地。</p> <p>2. 施工機具、器材、廢棄物均不得放置遺留在施工範圍外之環境。</p> <p>3. 施工整地中嚴禁使用除草劑及殺蟲劑等化學藥劑，避免毒殺生物或間接毒殺期獵食者。</p> <p>4. 整地或施工過程中，施工機具可能產生大量噪音振動，可使用低噪音工法或低噪音機具施工，施工機具應定期維護保養，容易產生噪音的部位(如引擎)可加裝隔音裝置，施工周圍亦可搭建隔音牆或隔音布，以降低噪音振動對周邊野生動物的干擾。</p> <p>5. 施工車輛需注意遵循速限以免造成路殺，建議速限在 30 公里/小時以下。</p> <p>6. 工程施作避開石虎活動高峰期(晚間六點至隔日上午四點)。</p> <p>7. 工程施作時間避免規劃於夜間，必要之夜間照明須設置遮光罩，如螢火蟲專用 LED 燈(光源波長在 590nm 左右)，可減低工程作業對周邊夜行性生物及螢火蟲之干擾，如下圖所示。</p>

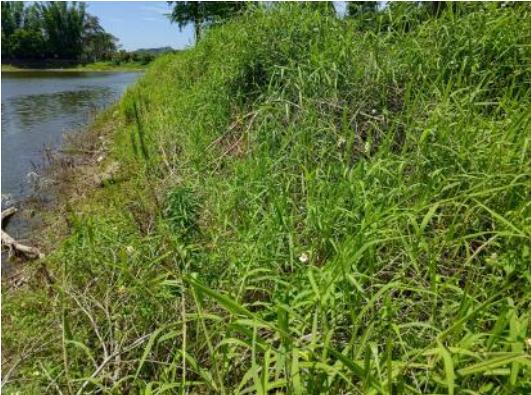
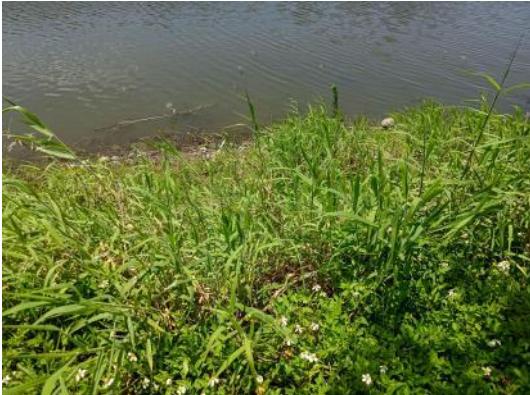
案件名稱：明德水庫海棠島內池清淤工程(陸挖)及護岸改善工程
TWD97 座標：X 241029, Y 2720223
環境資料
海拔(m)：90 樣區坡度(°)：30° 含石率(%)：5% 地被裸露(%)：10%
評估因子
木本覆蓋度(%)：0%(得分 1) 種數(種/100m ²)：15 以下(得分 1) 原生種覆蓋度(%)：10%以下(得分 1) 植物社會層次：具一層結構(得分 1) 演替階段：裸露或外來種優勢【拓殖期】(得分 1)
最優勢植物：巴拉草、大花咸豐草
快速評估指標總分：5 植生現況：不理想
環境照片：

點位及工程處理：本樣點位於既有護岸旁，因位於水庫淹沒區，植被自然拓殖不易，僅有草本植物。後續將於周邊新設護岸。
災害原因推估：水泥化造成土壤被覆蓋或流失。
建議：持續監測是否有受工程干擾之情形，以利後續瞭解物種組成及演替方向。

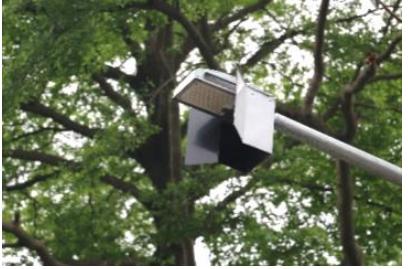
勘查意見(生態團隊)	處理情形回覆(主辦機關)
<p>保育措施建議：</p> <p>1.迴避</p> <p>(1) 迴避生態保全對象(無患子)，以避免其受到工程干擾。</p> <p>2.縮小</p> <p>(1) 施工便道優先使用既有道路，如須新闢道路僅限工區內影響範圍，工區外不另開闢新施工便道。</p> <p>(2) 施工所使用的物料或材料集中堆置區，以現有裸地或空地為主，不另於自然棲地另闢堆置區。</p> <p>3.減輕</p> <p>(1) 施工位置應精準規劃，切勿開挖開發預定地外圍天然植被，以維護工區外生物棲息地。</p> <p>(2) 施工機具、器材、廢棄物均不得放置遺留在施工範圍外之環境。</p> <p>(3) 施工整地中嚴禁使用除草劑及殺蟲劑等化學藥劑，避免毒殺生物或間接毒殺期獵食者。</p> <p>(4) 整地或施工過程中，施工機具可能產生大量噪音振動，可使用低噪音工法或低噪音機具施工，施工機具應定期維護保養，容易產生噪音的部位(如引擎)可加裝隔音裝置，施工周圍亦可搭建隔音牆或隔音布，以降低噪音振動對周邊野生動物的干擾。</p> <p>(5) 施工車輛需注意遵循速限以免造成路殺，建議速限在30公里/小時以下。</p> <p>(6) 工程施作避開石虎活度高峰期(晚間六點至隔日上午四點)。</p> <p>(7) 工程施作時間避免規劃於夜間，必要之夜間照明須設置遮光罩，如螢火蟲專用 LED 燈(光源波長在 590nm 左右)，可減低工程作業對周邊夜行性生物及螢火蟲之干擾，如下圖所示。</p>

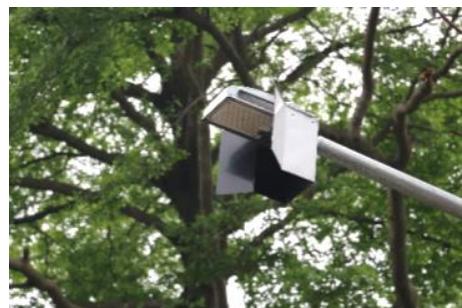
- (1) 施工位置應精準規劃，切勿開挖開發預定地外圍天然植被，以維護工區外生物棲息地。
- (2) 施工機具、器材、廢棄物均不得放置遺留在施工範圍外之環境。
- (3) 施工整地中嚴禁使用除草劑及殺蟲劑等化學藥劑，避免毒殺生物或間接毒殺期獵食者。
- (4) 整地或施工過程中，施工機具可能產生大量噪音振動，可使用低噪音工法或低噪音機具施工，施工機具應定期維護保養，容易產生噪音的部位(如引擎)可加裝隔音裝置，施工周圍亦可搭建隔音牆或隔音布，以降低噪音振動對周邊野生動物的干擾。
- (5) 施工車輛需注意遵循速限以免造成路殺，建議速限在30公里/小時以下。
- (6) 工程施作避開石虎活動高峰期(晚間六點至隔日上午四點)。
- (7) 工程施作時間避免規劃於夜間，必要之夜間照明須設置遮光罩，如螢火蟲專用LED燈(光源波長在590nm左右)，可減低工程作業對周邊夜行性生物及螢火蟲之干擾，如右圖所示。
- (8) 於施工承包商合約中規範施工人員，禁止人員及機具進入計畫區範圍外騷擾野生動物或破壞棲地。
- (9) 垃圾與廚餘須妥善管理，並禁止施工人員餵食流浪犬貓，避免對石虎等野生動物造成生存壓力。
- (10) 未來工程施作期間可規劃於周邊樹林架設紅外線自動照相機，

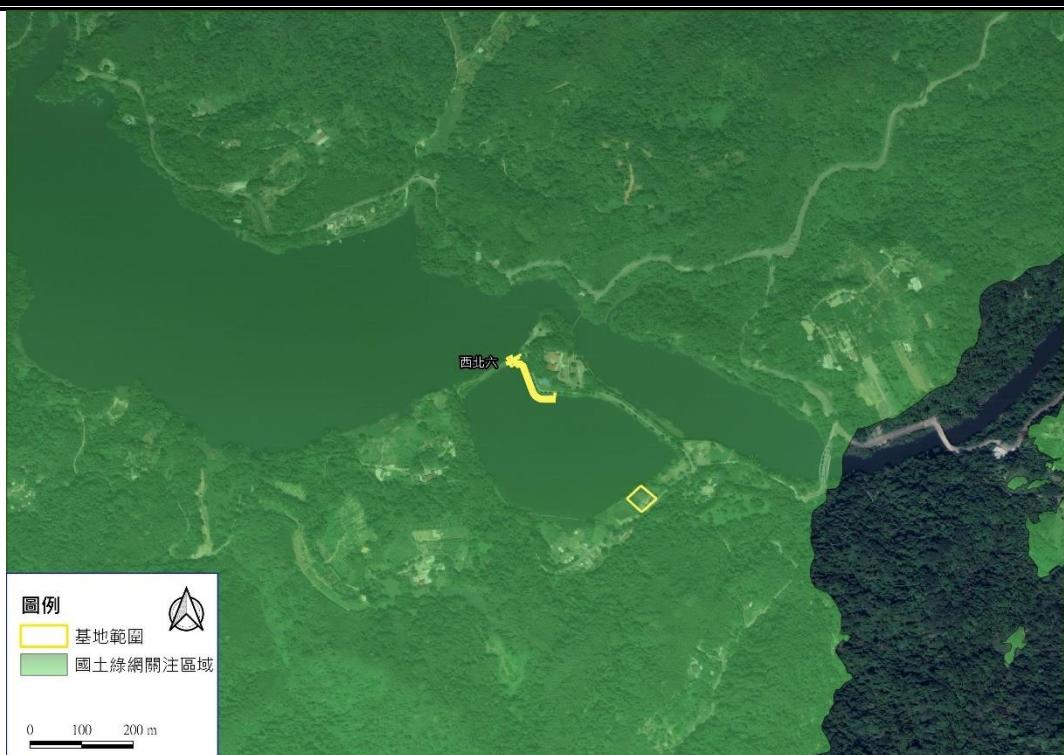
圖 3-2 生態相關圖資套疊(國土生態綠網關注區域)成果圖

D-7 生態關注區域繪製			主辦管理處 設計單位 生態團隊 監造、營造單位
填表/繪圖人員 (單位/職稱)	沈冠宇(黑潮環境生態顧問有限公司/調查專員)	填表日期	112年11月30日
生態關注區域圖：			
<p>1. 國土生態綠網關注區域</p> <p>國土生態綠網係依據地理區位、氣候條件等條件，進行地理氣候區的分類，並考量行政便利性原則下，將台灣本島依縣市界劃分為7個綠網分區，以進行關注區域及關注物種盤點，及後續的保育政策擬定與推動。其中，臺灣本島陸域關注區域共39處，本預定開發區域位於西北側(圖3-2)，重點關注物種包含石虎、穿山甲、食蟹獴、麝香貓等。</p> <p>2. 石虎分布模擬圖</p> <p>本石虎分布模擬圖是根據特有生物研究保育中心於2020年所公告之「石虎分布模擬圖」資料，顯示本工程預定區域全區皆位於石虎潛在的分布位置中(圖3-3)，故工程進行需避免擾動河岸邊之森林及高草地，以減低可能對於石虎造成之干擾。</p> <p>3. 生態敏感區圖</p> <p>生態敏感區圖用於確認工程影響範圍及周邊地區之生態敏感性，套疊衛星影像圖配合現勘狀況(圖3-4)，分級為低、中、高度敏感區，協助設計及施工單位瞭解當地之生態敏感性。本工程預定區域周邊天然林自然度高，為大面積且完整之動物棲息地，屬高度生態敏感區(紅色)；水庫水體可提供周邊陸域生物覓食，攝水，屬中度生態敏感區(黃色)；相較之下，部分地區因鄰近住宅區，或因道路開發經過，屬人為干擾較嚴重者，故敏感度較低(綠色)。</p>
