「東興圳進水口等強化工程」

規劃設計階段  
生態檢核報告

希泉生態顧問有限公司  
中華民國 113 年 2 月

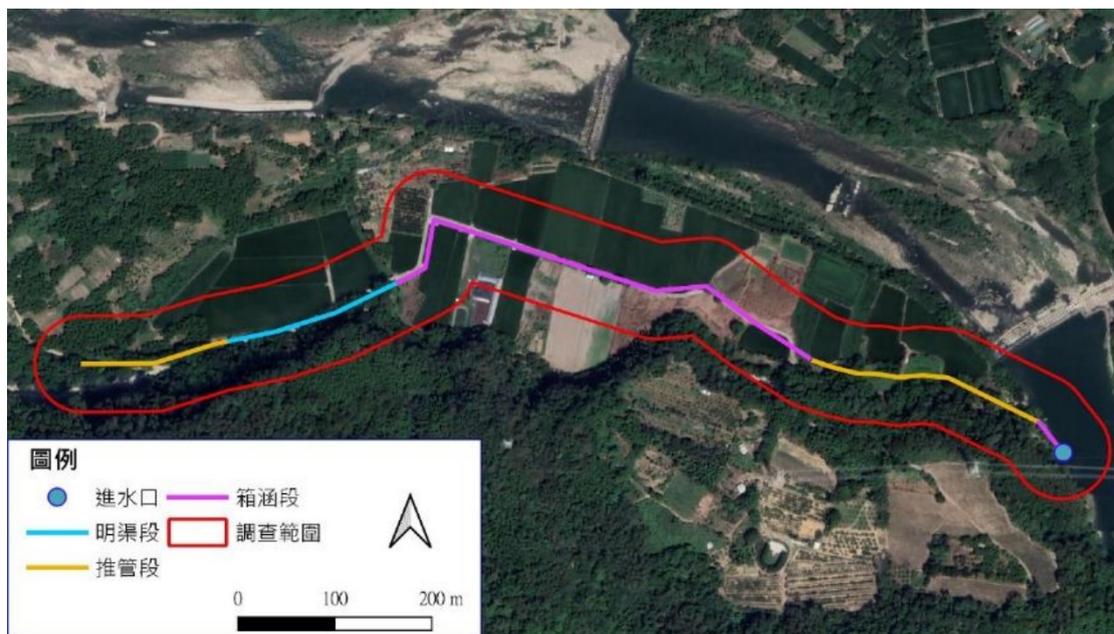
圖一、本案生態檢核範圍

1.新設雙邊截角型式進水口，上移約 60 公尺。2.岩盤且不易受崩落土石及泥砂影響。3.隧道尺寸由  $\phi 700\text{mm}$  之 RCP 管，增加為  $\phi 1500\text{mm}$  之 DIP 管或 RCP 管。4.原水量約 0.2cms，增加取水量至 0.6~1cms。5.機電及閘門重新施設。

1.進水口上移及水工機械。2.機房整修。3.1200mmRCP 推管 L=350 公尺。4.工作井 3 座。5.排水箱涵 120\*120 公分，L=500 公尺。6.明渠 120\*120 公分，L=198 公尺。7.渡槽 1 座。8.道路重新鋪設，L=500 公尺。

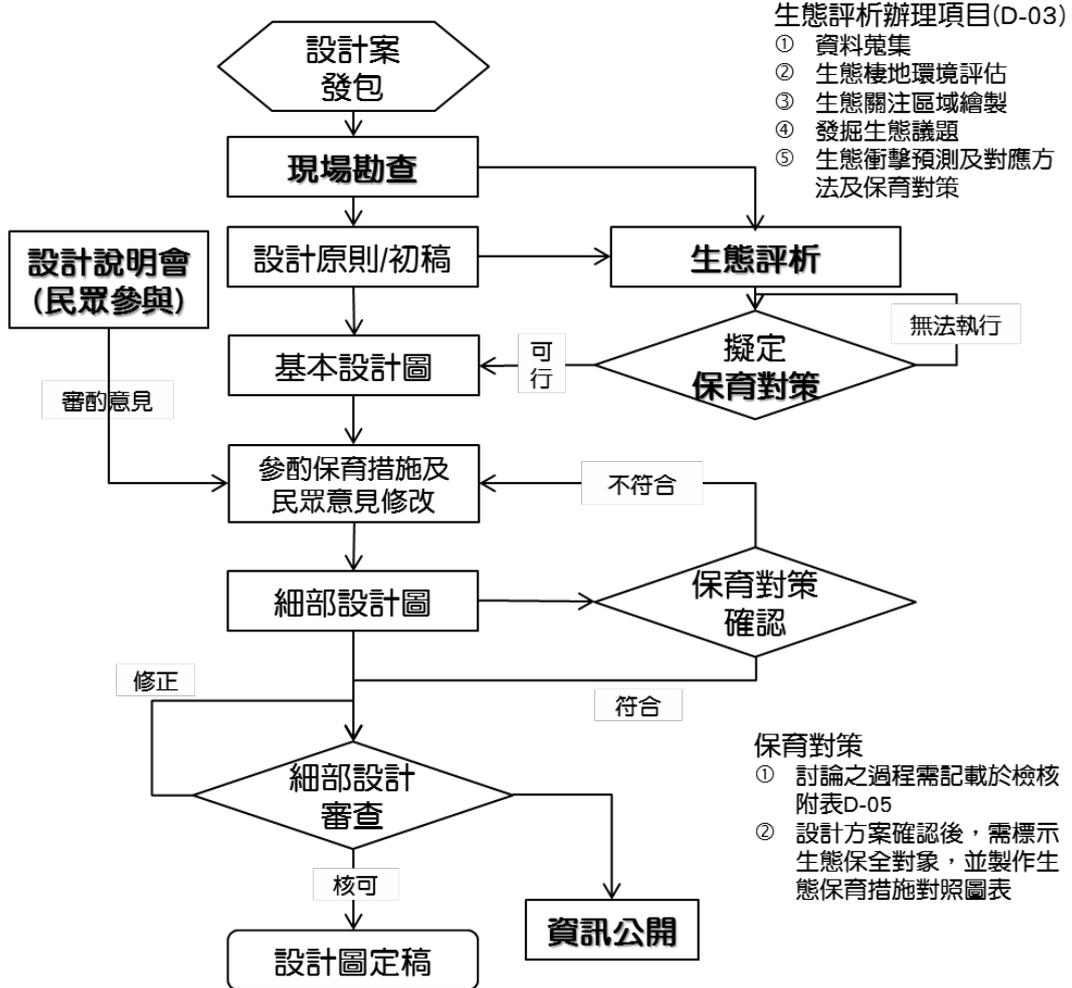
圖二、規劃設計階段生態檢核作業流程圖

二、規劃設計階段：評估潛在生態課題、確認工程範圍及週邊環境的生態議題與生態保全對象，並提出生態保育對策及工法修正，流程如圖二所示。

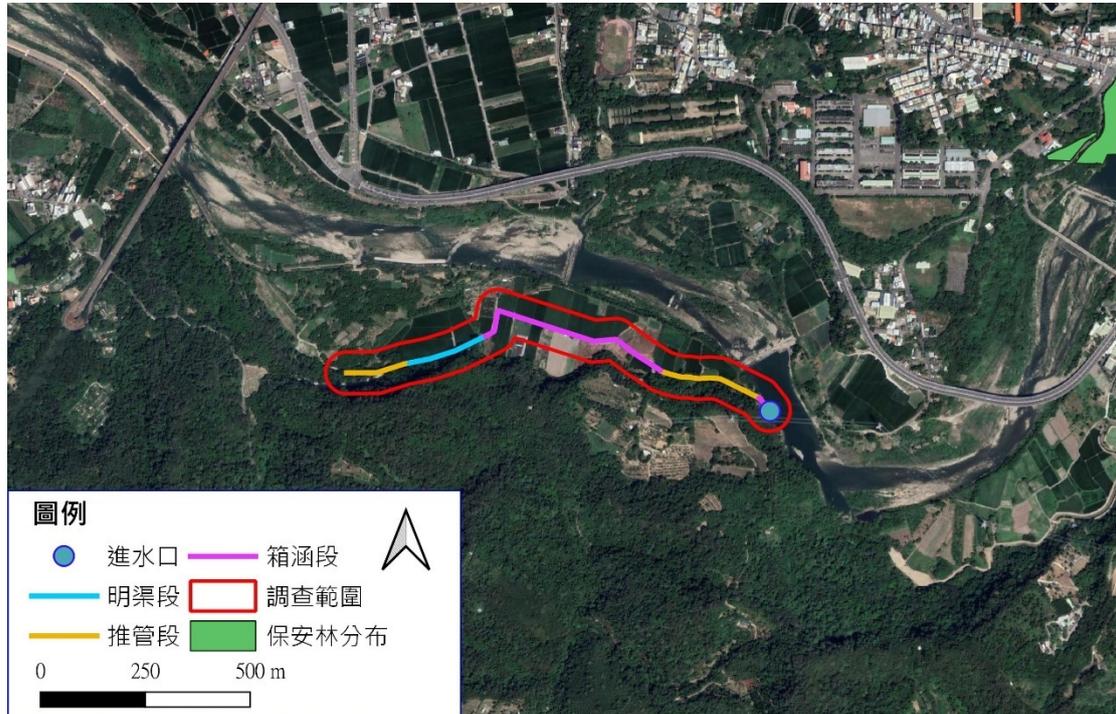
圖三、生態相關圖資套疊（保安林）

保安林之目的在藉由森林植物之樹冠枝葉幹等截留雨水、被覆地面以減少沖蝕，保護土地，或藉植物擴展之根系固著土壤、增加土壤孔隙；達到鞏固土石、涵養水源之作用。依據「保安林經營準則」第八條第六項：公用事業、公共設施、公共建設、探礦、採礦或土石採取用地無法避免之障礙木，經主管機關核准者始能砍伐。然本工程距離保安林地約900公尺，應無影響之虞，如圖三所示。

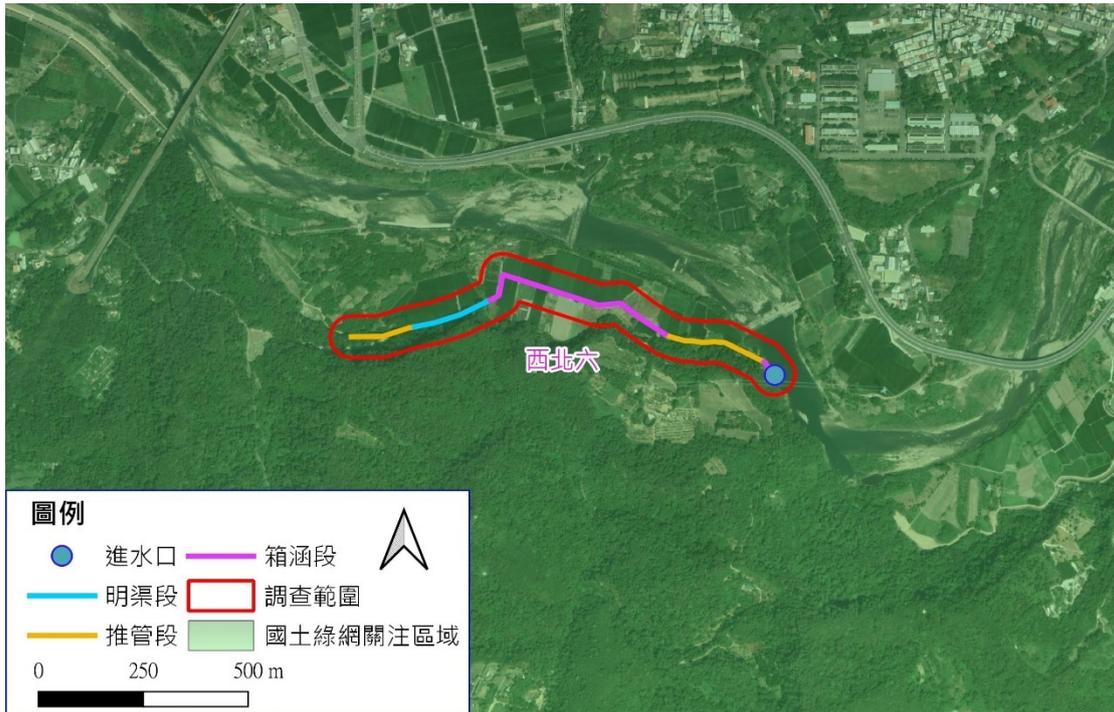
圖四、生態相關圖資套疊（國土生態綠網關注區域）

國土生態綠網係依據地理區位、氣候條件等條件，進行地理氣候區的分類，並考量行政便利性原則下，將台灣本島依縣市界劃分為7個綠網分區，以進行關注區域及關注物種盤點，及後續的保育政策擬定與推動。其中，臺灣本島陸域關注區域共39處，本預定開發區域位於「西北六」區，重點關注物種包含石虎、穿山甲、食蟹獾、麝香貓、八色鳥、灰面鵟鷹、食蛇龜、柴棺龜、鉛色水蛇、白腹遊蛇、草花蛇、臺北樹蛙、金線蛙、高體鱒鯪、飯島氏銀魷、日本鰻鱺、史尼氏小鮑、七星鱧、大田鱉等。但因「西北六」區涵蓋之區域廣大，所包含之棲地類型眾多，上述物種亦非全然位於本案鄰近區域，小尺度來看，本檢核範圍內之關注物種擬聚焦在石虎。相關套圖結果如圖四所示。

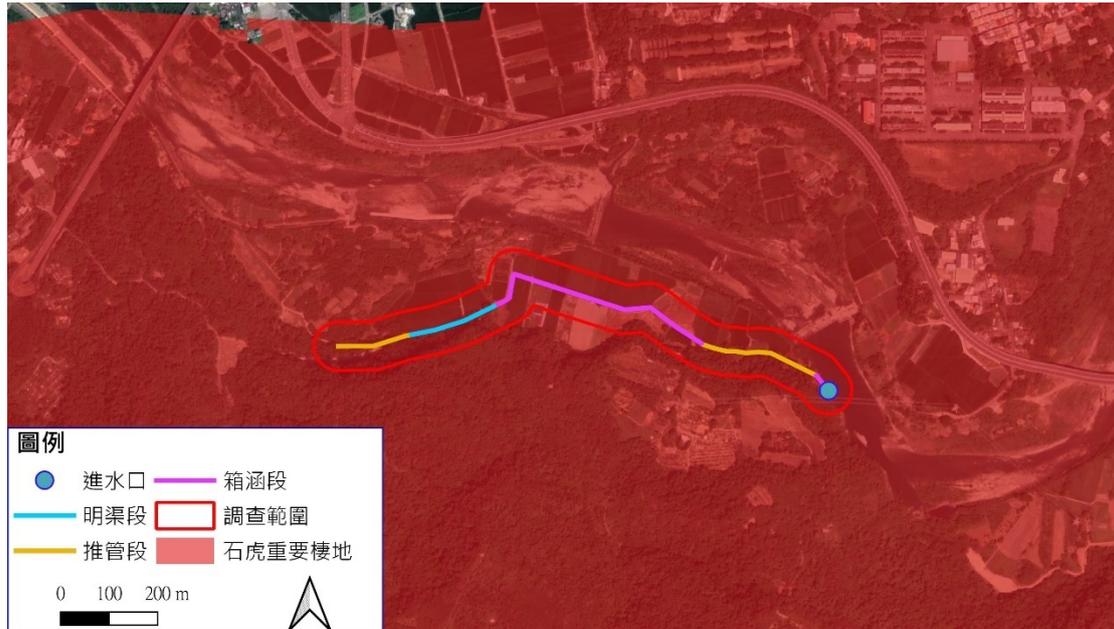
圖五、生態相關圖資套疊（石虎重要棲地）

本石虎重要棲地套疊圖層是根據林務局 2017 年之「重要石虎棲地保育評析(2/2)」成果報告書，蒐集 450 個有座標的石虎出現地點，主要為自動照相機調查記錄，亦包含部分路殺、救傷與目擊記錄，再將石虎分布點加上 3,500m(最大活動範圍直徑)緩衝範圍為石虎出現範圍，透過 MAXENT 進行分析產出石虎可利用之適合棲地範圍，此範圍與石虎分布範圍交集後即為重要棲地，結果顯示本檢核範圍全區皆位於石虎重要棲地中，故工程進行需避免擾動周邊之森林，以減低可能對於石虎造成之干擾。相關套圖結果如圖五所示。

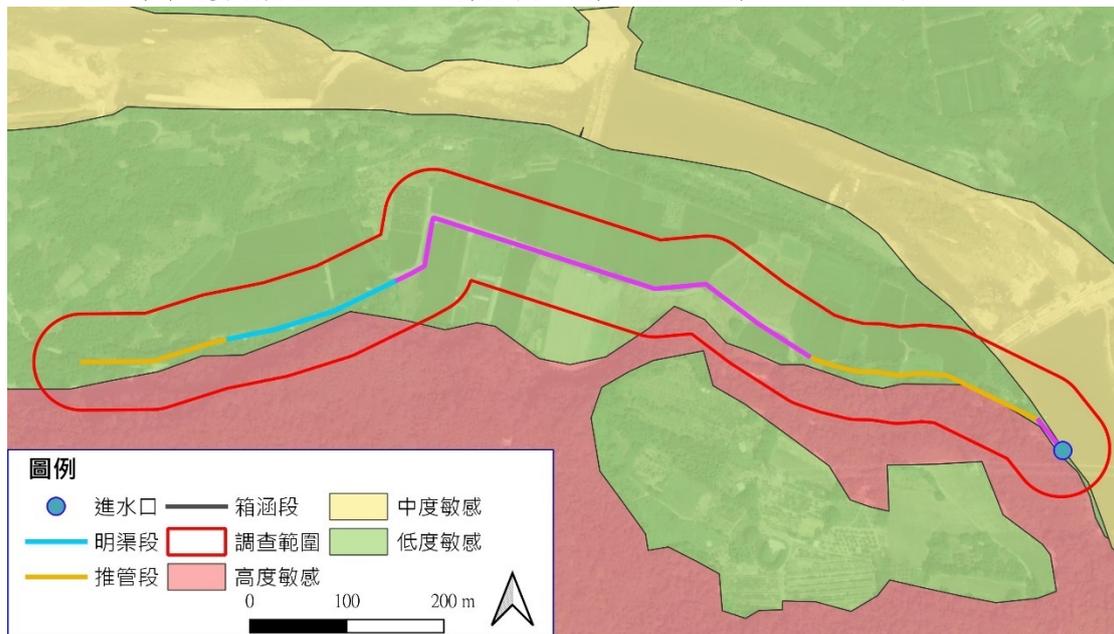
圖六、生態敏感區圖

生態敏感區圖用於確認工程影響範圍及周邊地區之生態敏感性，套疊衛星影像圖配合現勘狀況，分級為低、中、高度敏感區，協助設計及施工單位瞭解當地之生態敏感性。本工程預定路線南邊靠近次生林，自然度高，為大面積且完整之動物棲息地，屬高度生態敏感區(紅色區塊)；北邊中港溪水域可提供周邊陸域生物覓食、攝水，屬中度生態敏感區(黃色區塊)；相較之下，部分地區因道路經過或已開闢為農田等因素，屬人為干擾較嚴重者，故敏感度較低(綠色區塊)。如圖六所示。

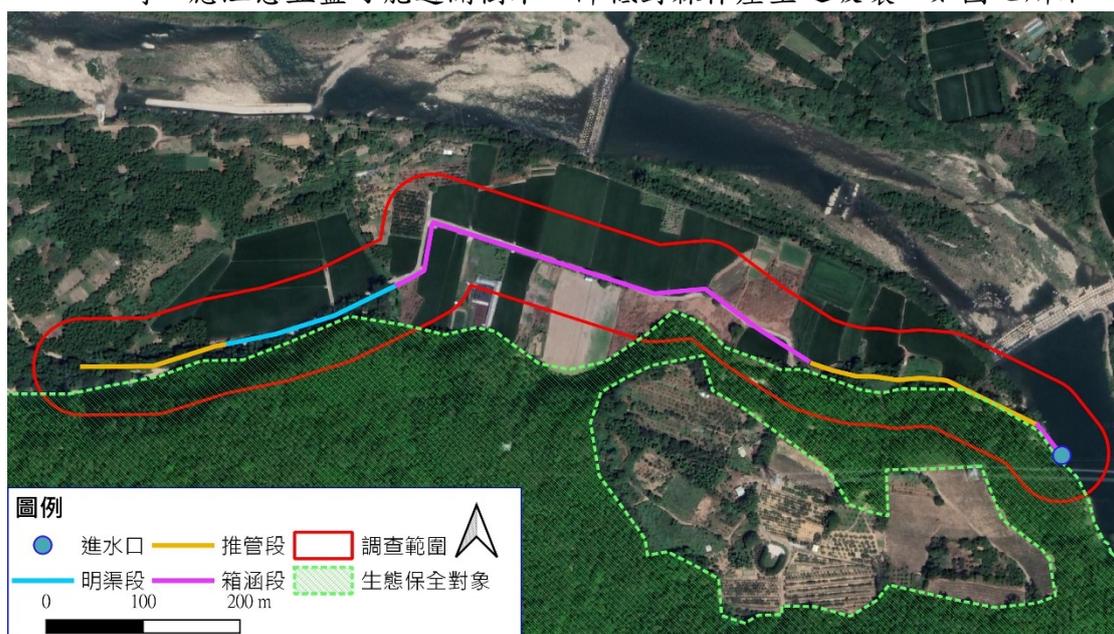
圖七、生態保全對象圖

本工程路線南邊有大面積次生林，可能為石虎、穿山甲等保育類動物潛在之棲地，因其非常鄰近施工範圍，故工程開挖、埋管、車輛進出時，應注意並盡可能避開樹木，降低對森林產生之破壞。如圖七所示。

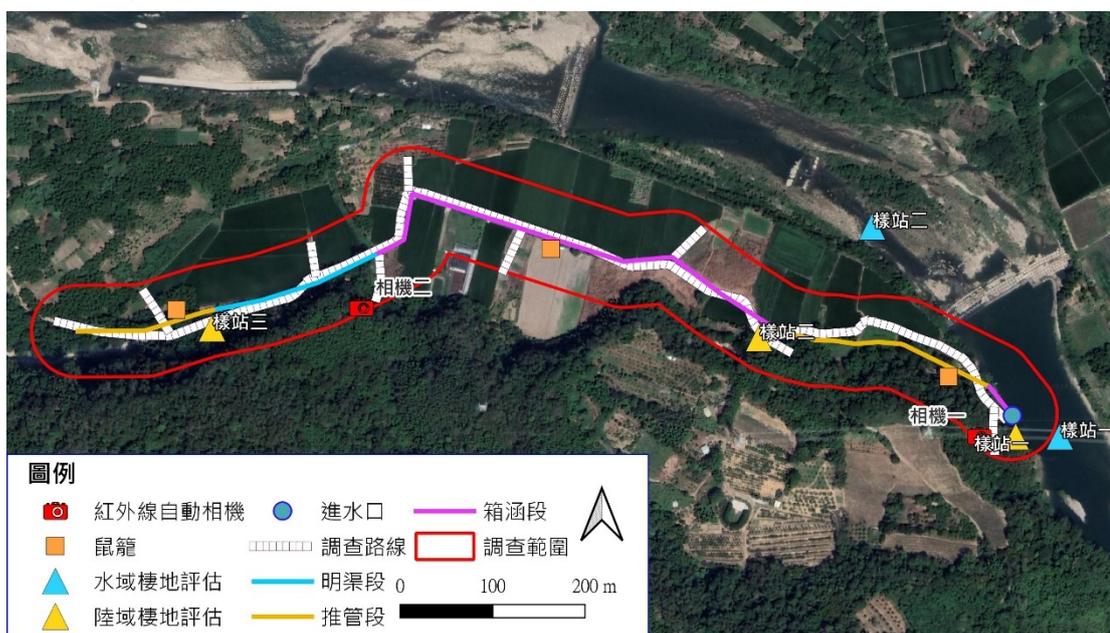
圖八、棲地評估及調查相關點位

針對陸域棲地將填列「坡地棲地評估」，於崩塌地、可能受工程影響的坡面或生態保全植被選取一個 10 公尺 X10 公尺的樣區，五項因子及指標分數如附表二所示，樣站位置如圖八所示，本案之坡地棲地評估於新設取水口、箱涵及推管段分別設置樣站；而針對水域棲地則參考「區域排水生態指標及評估檢核方法之研究」填列「區域排水生態速簡評估檢核表」，於中港溪上雞心壩之上游及下游，分別設置一樣站，各項評估因子及指標分數如附表三所示，樣站位置如圖八所示。

本計畫物種補充調查以取水管路及其外推 50 公尺為調查範圍，如圖八所示，並已於 113 年 2 月進行維管束植物、哺乳類、鳥類、兩棲類、爬蟲類、蝴蝶類、魚類、蝦蟹螺貝類等生物資源調查，各生物類別調查方法及結果說明如下：

於調查使用臺灣製松鼠籠陷阱、薛曼氏鼠籠共15個（Sherman's trap），陷阱佈設位置如圖八所示（圖中一個點代表5個陷阱）。

於適當地點共設置2架紅外線自動照相機，設置位置如圖八所示。設置地點盡量選擇於獸徑、水域旁、橫倒木邊。架設相機時注意拍攝角度需呈45度，焦距則設定於3~5公尺範圍。拍攝結果計算各別物種之OI值，代表動物出現的頻度或相對數量。 $OI = (\text{該相機每物種有效照片數量總和} / \text{該相機工作時數}) \times 1000$ 。

可分為2種，A.手拋網採集法：適用於水量較小，底質為沙質且流速較緩的水域。各測站以10網為努力量，手拋網規格為5分12呎。B.蝦籠誘捕：於籠內放置餌料以吸引魚類進入，於各測站分別設置5個籠具，蝦籠直徑為10公分，長度29公分。調查樣站2處，位置如圖八所示。

可分為2種，分別為徒手採集法以及蝦籠誘捕法，其方法及努力量分別敘述如下。A.徒手採集法：主要用於螺貝類採集，以1平方公尺為採集面積。B.蝦籠誘捕法：於籠內放置餌料以吸引蝦、蟹類進入，於各測站分別設置5個籠具，蝦籠直徑為10公分，長度29公分。調查樣站2處，位置如圖八所示。

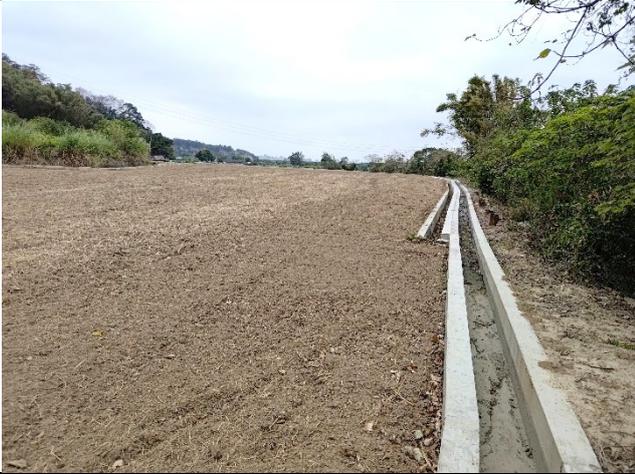
說明：既有渡槽

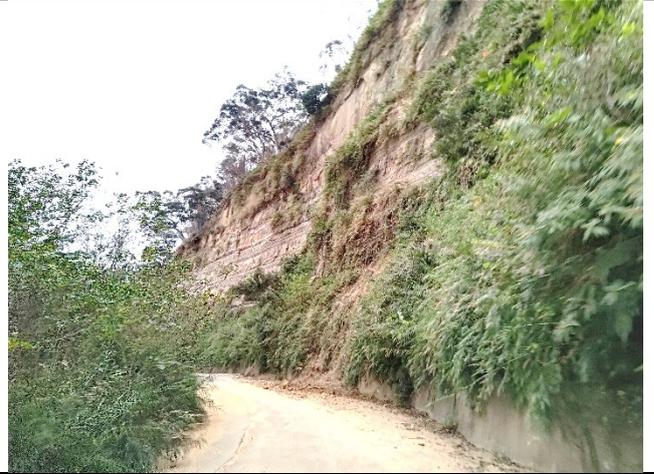
說明：明渠段

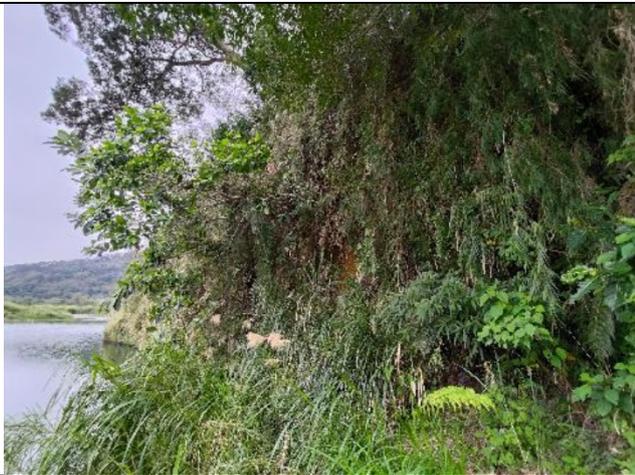
說明：二號隧道段

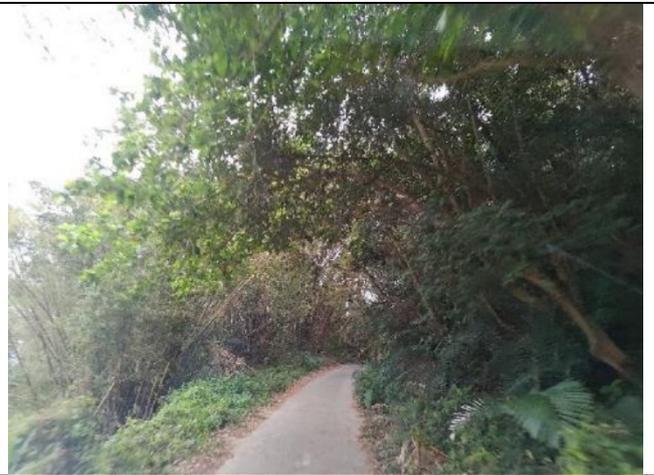
說明：坡地評估樣站一

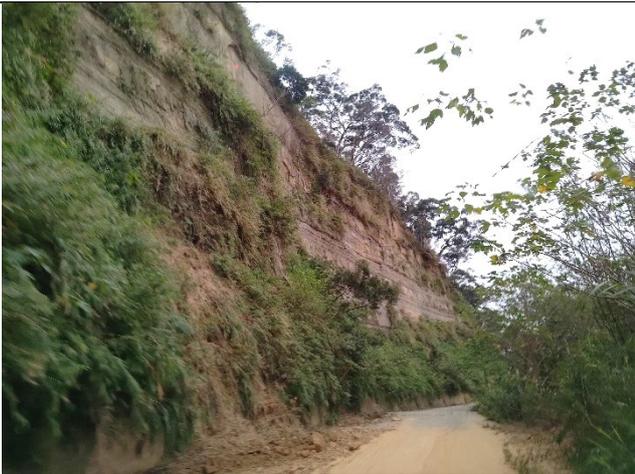
說明：坡地評估樣站二

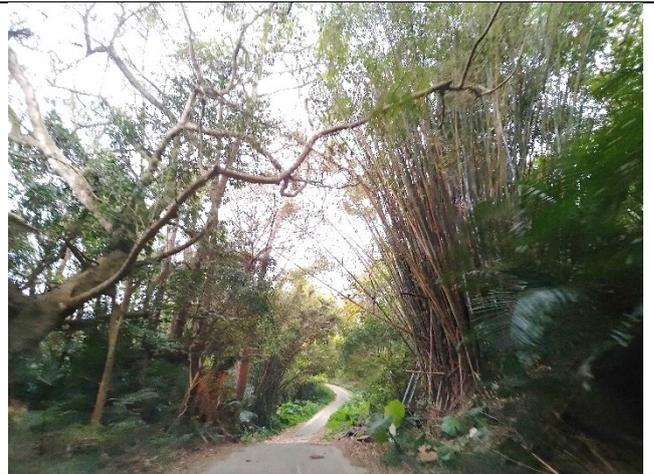
說明：坡地評估樣站三

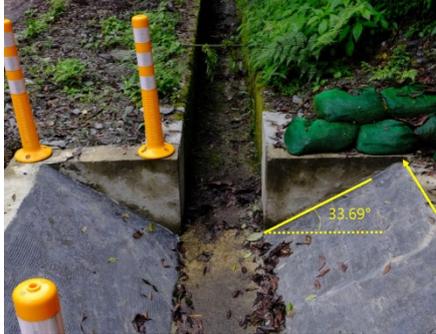
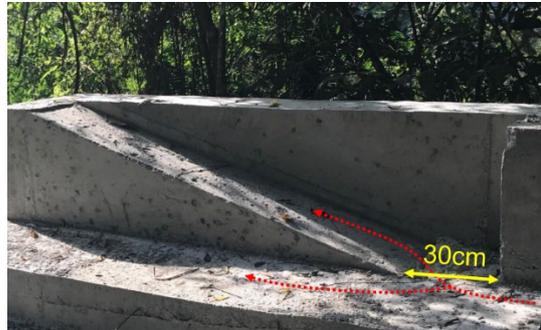
(圖片擷取自觀察家生態顧問公司，集排水設施動物坡道面面觀，2023)

(12) 明渠段應設置動物逃脫坡道，坡度在 40 度以下，寬度在 30 公分以上，避免動物掉落後無法逃脫。設置可參考下圖。

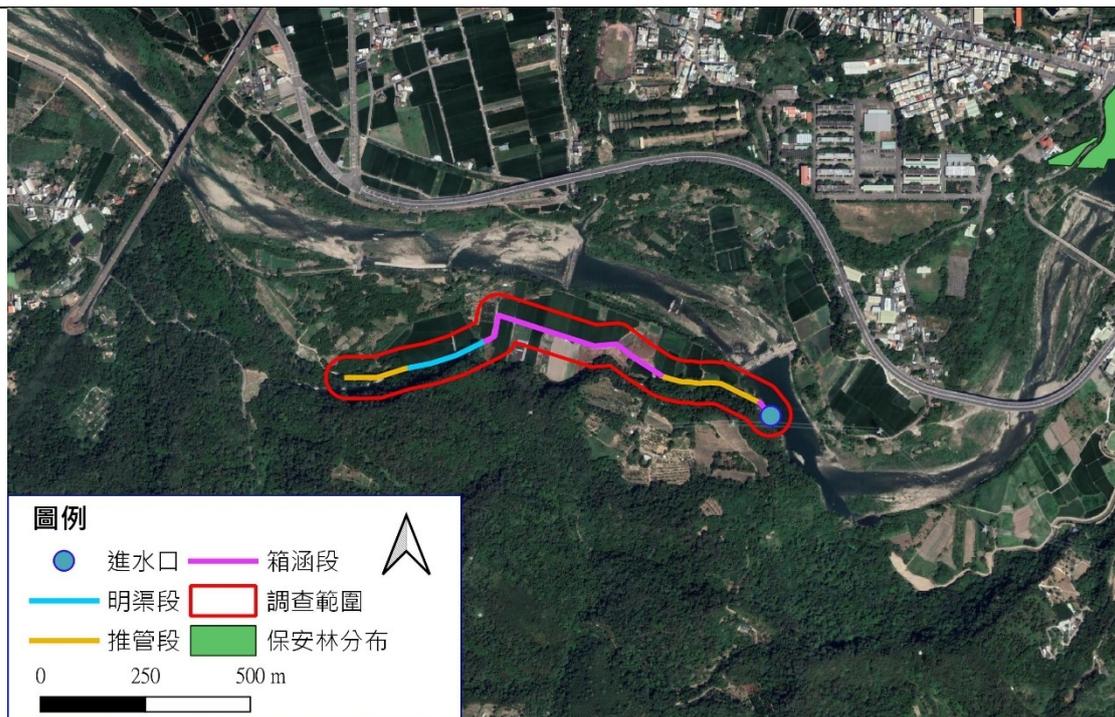
圖一、生態相關圖資套疊（保安林）

保安林之目的在藉由森林植物之樹冠枝葉幹等截留雨水、被覆地面以減少沖蝕，保護土地，或藉植物擴展之根系固著土壤、增加土壤孔隙；達到鞏固土石、涵養水源之作用。依據「保安林經營準則」第八條第六項：公用事業、公共設施、公共建設、探礦、採礦或土石採取用地無法避免之障礙木，經主管機關核准者始能砍伐。然本工程距離保安林地約 900 公尺，應無影響之虞，如圖一所示。

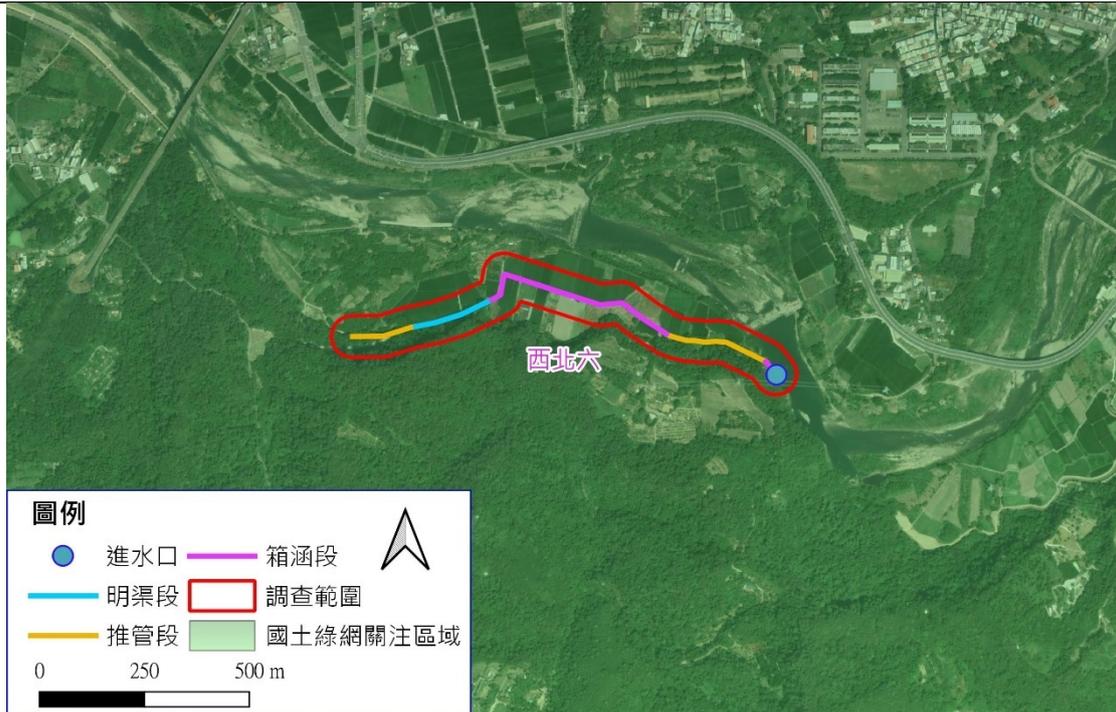
圖二、生態相關圖資套疊（國土生態綠網關注區域）

國土生態綠網係依據地理區位、氣候條件等條件，進行地理氣候區的分類，並考量行政便利性原則下，將台灣本島依縣市界劃分為 7 個綠網分區，以進行關注區域及關注物種盤點，及後續的保育政策擬定與推動。其中，臺灣本島陸域關注區域共 39 處，本預定開發區域位於「西北六」區，重點關注物種包含石虎、穿山甲、食蟹獾、麝香貓、八色鳥、灰面鵟鷹、食蛇龜、柴棺龜、鉛色水蛇、白腹遊蛇、草花蛇、臺北樹蛙、金線蛙、高體鱈鯪、飯島氏銀鮫、日本鰻鱺、史尼氏小鮑、七星鱧、大田鱉等。但因「西北六」區涵蓋之區域廣大，所包含之棲地類型眾多，上述物種亦非全然位於本案鄰近區域，小尺度來看，本檢核範圍內之關注物種擬聚焦在石虎。相關套圖結果如圖二所示。

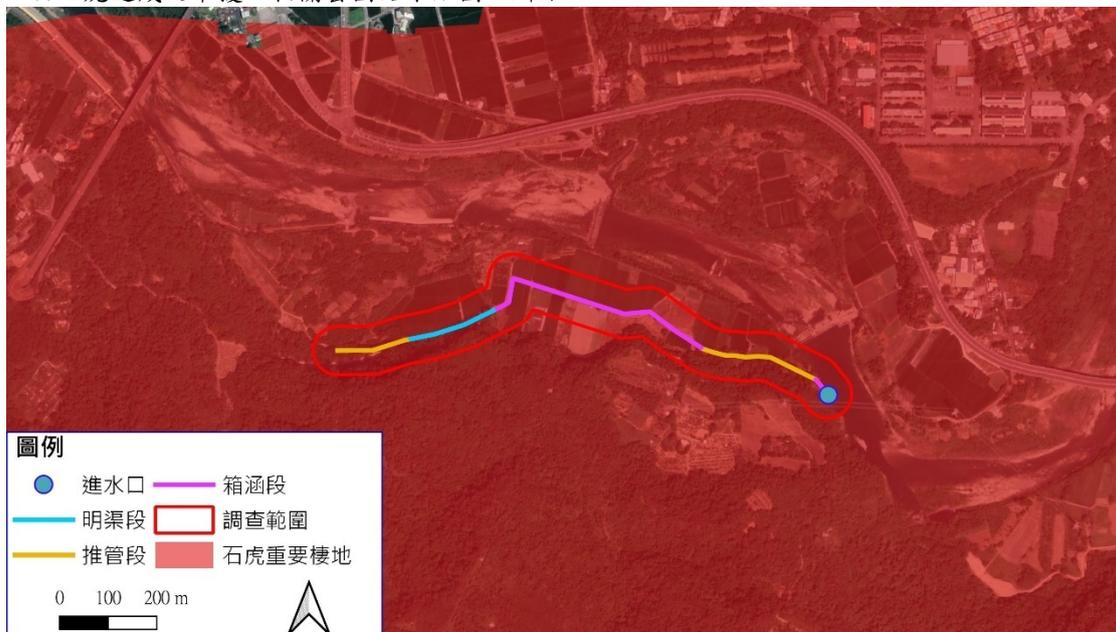
圖三、生態相關圖資套疊（石虎重要棲地）

本石虎重要棲地套疊圖層是根據林務局 2017 年之「重要石虎棲地保育評析 (2/2)」成果報告書，蒐集 450 個有座標的石虎出現地點，主要為自動照相機調查記錄，亦包含部分路殺、救傷與目擊記錄，再將石虎分布點加上 3,500m (最大活動範圍直徑) 緩衝範圍為石虎出現範圍，透過 MAXENT 進行分析產出石虎可利用之適合棲地範圍，此範圍與石虎分布範圍交集後即為重要棲地，結果顯示本檢核範圍全區皆位於石虎重要棲地中，故工程進行需避免擾動河岸邊之森林及高草地，以減低可能對於石虎造成之干擾。相關套圖結果如圖三所示。

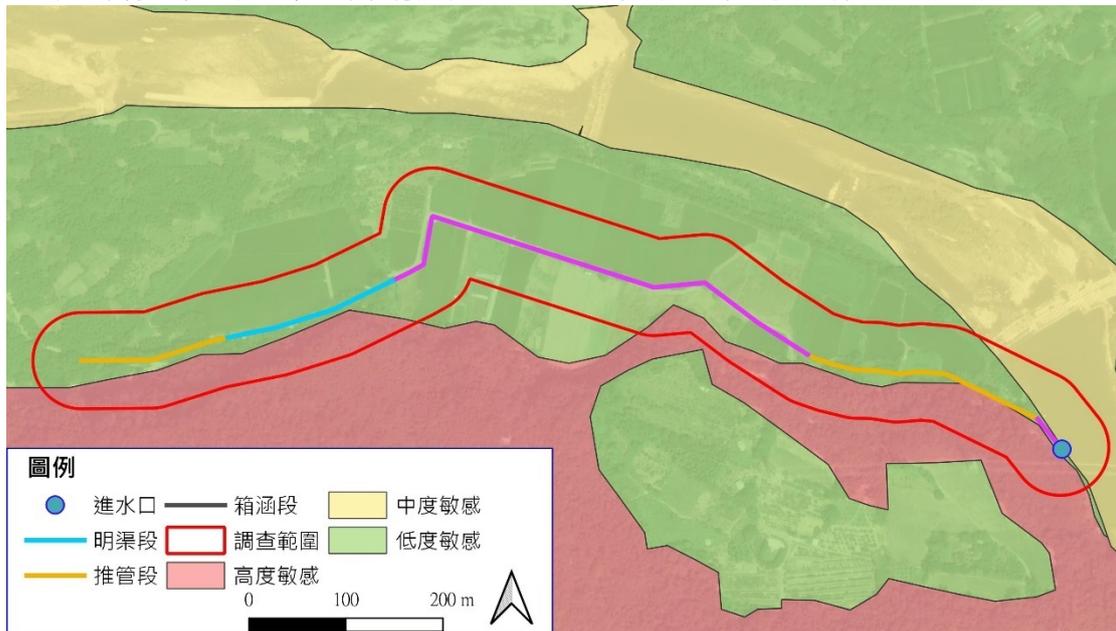
圖四、生態敏感區圖

生態敏感區圖用於確認工程影響範圍及周邊地區之生態敏感性，套疊衛星影像圖配合現勘狀況，分級為低、中、高度敏感區，協助設計及施工單位瞭解當地之生態敏感性。本工程預定路線南邊靠近

次生林，自然度高，為大面積且完整之動物棲息地，屬高度生態敏感區（紅色區塊）；北邊中港溪水域可提供周邊陸域生物覓食、攝水，屬中度生態敏感區（黃色區塊）；相較之下，部分地區因道路經過或已開闢為農田等因素，屬人為干擾較嚴重者，故敏感度較低（綠色區塊）。如圖四所示。
